OAE: 16 - VIAD. SOBRE ROD./RUA - Viaduto Ayrton Senna

DF095 095EDF0010 ENTR. DF-003 (EPIA) - ENTR. DF-097 (EPAC) DF095 Km 0,103

Tipo estrutural Histórico
Concreto 16/03/2020 | Inspeção Rotineira
Observações
Inspeção feita apenas no guarda corpo.

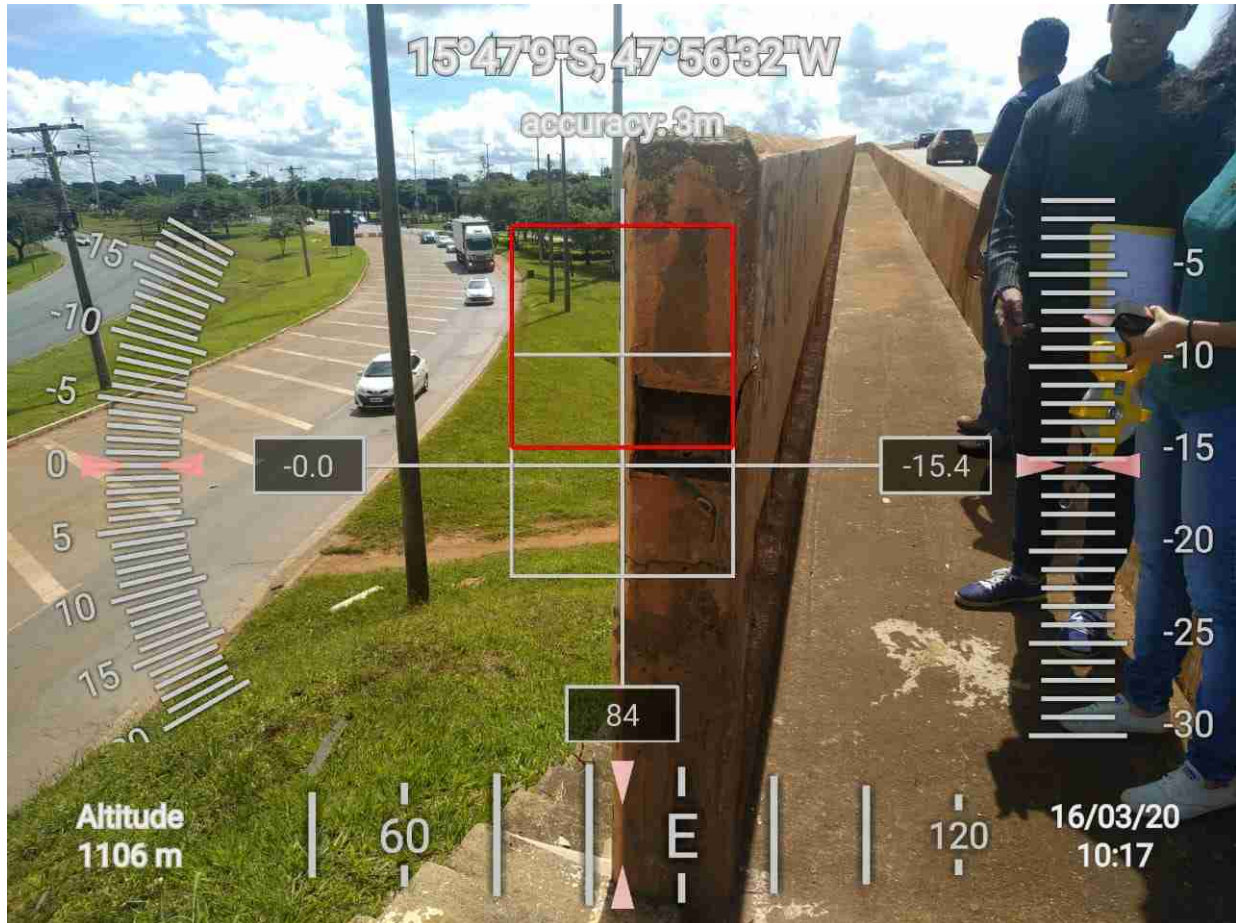
Nome: FOTO 1

Elemento: Guarda-corpo

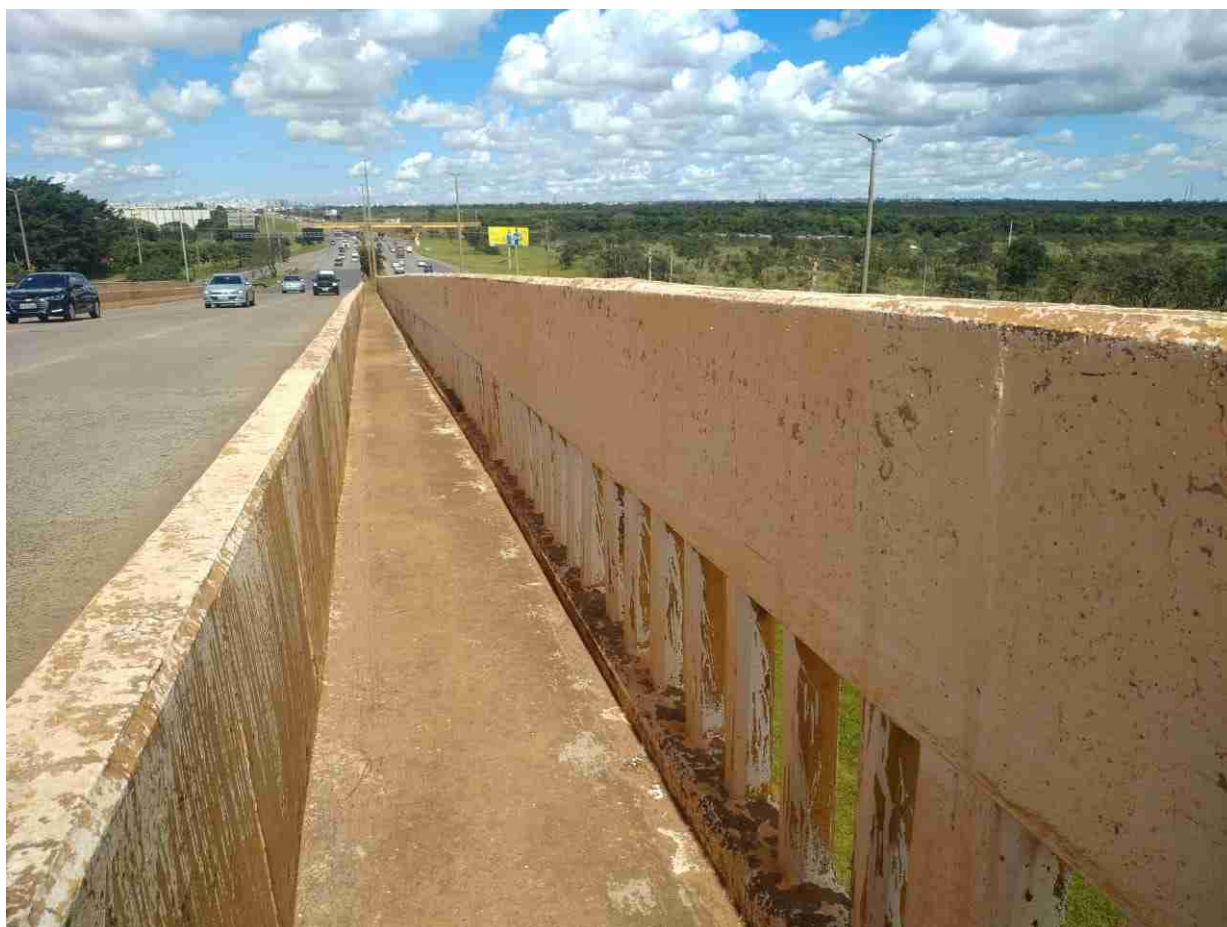
Nome: **FOTO 10**
Data: **28/02/2020**
Elemento: **Guarda-corpo**
Anomalia: **Pintura, necessidade de**
Descrição:

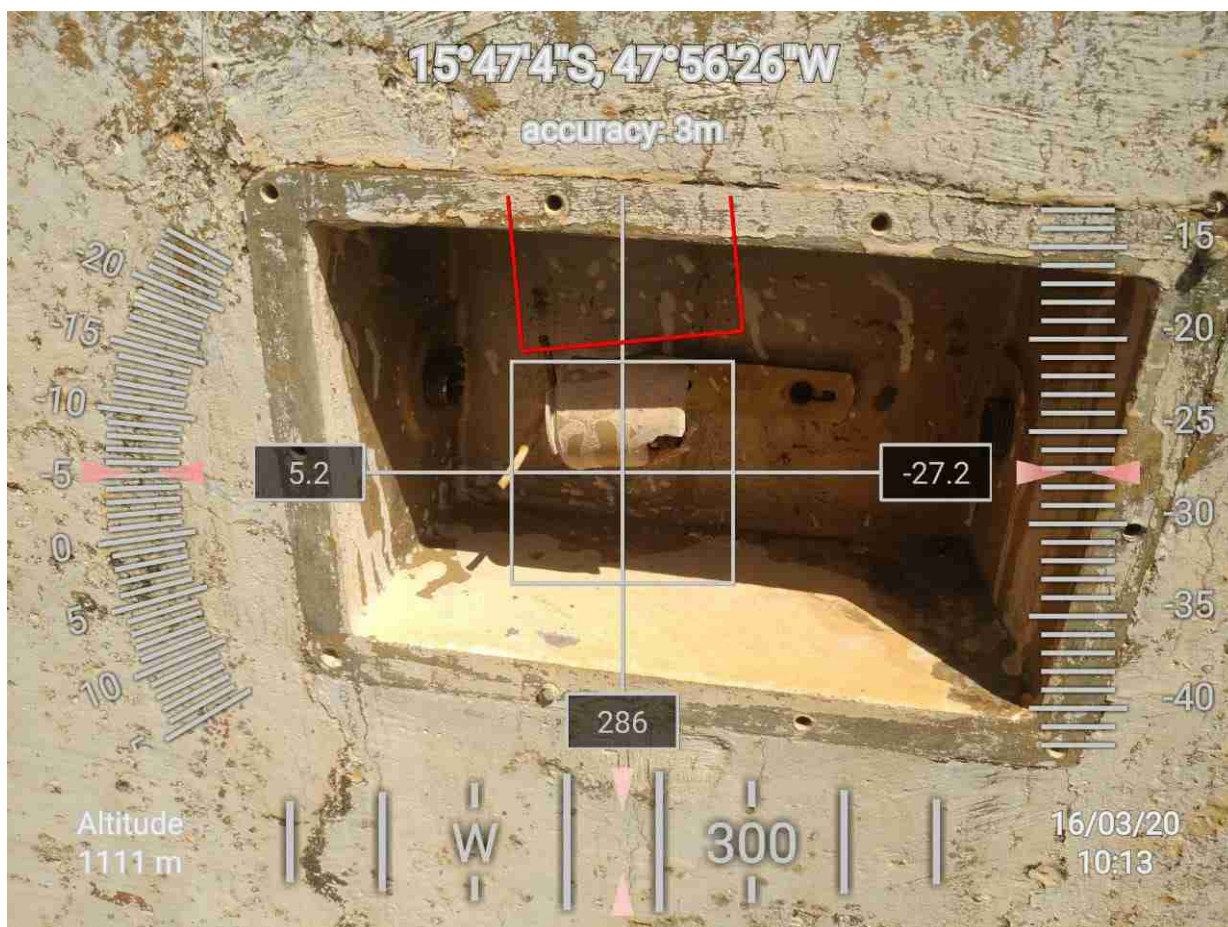
Nome: FOTO 11
Data: 28/02/2020
Elemento: Guarda-corpo
Anomalia: Iluminação
Descrição: ILUMINAÇÃO DESATIVADA

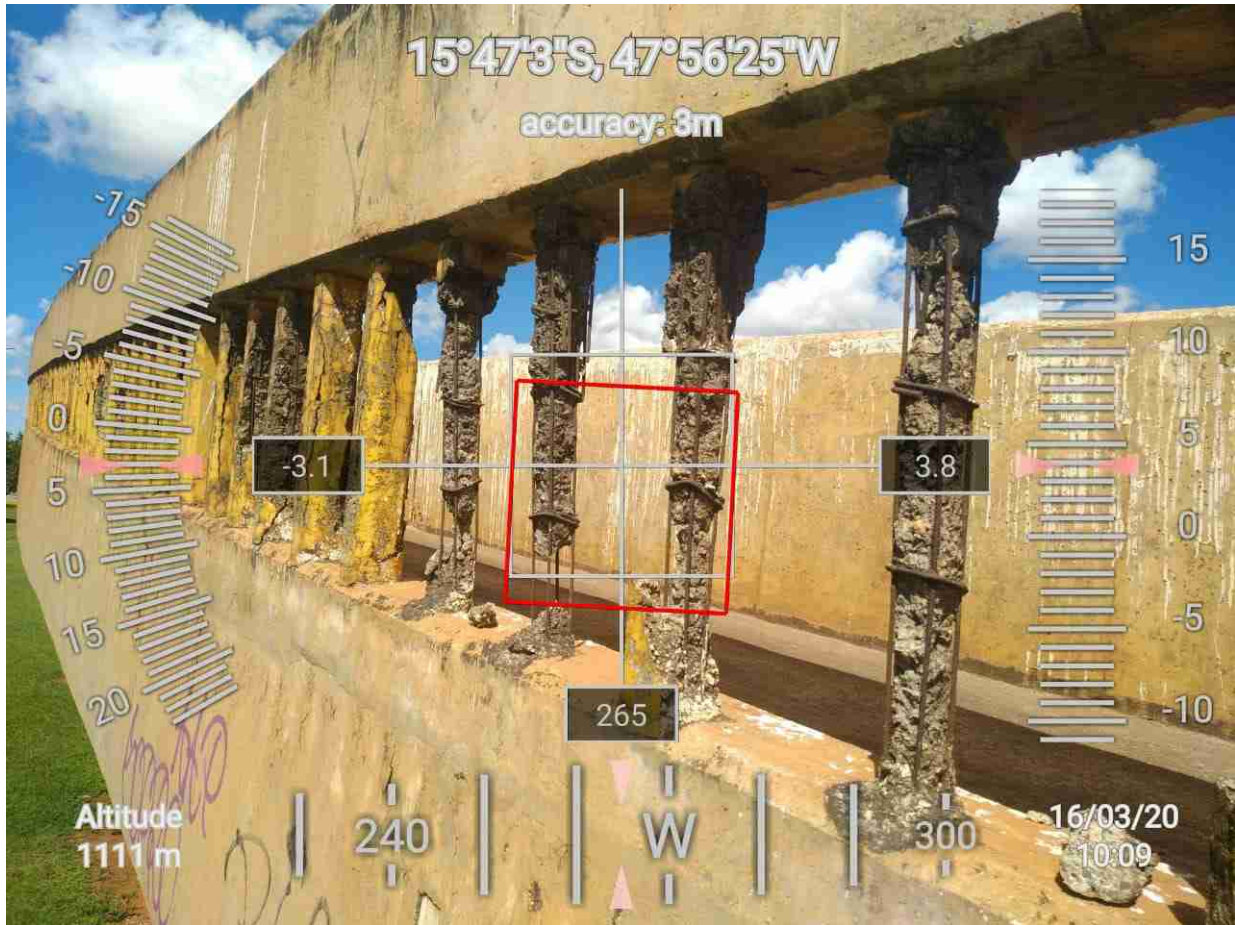
Nome: FOTO 12
Data: 28/02/2020
Elemento: Guarda-corpo
Anomalia: Recobrimento deficiente
Descrição: PERDA DE SEÇÃO DA ARMADURA E DESPLACAMENTO DO CONCRETO

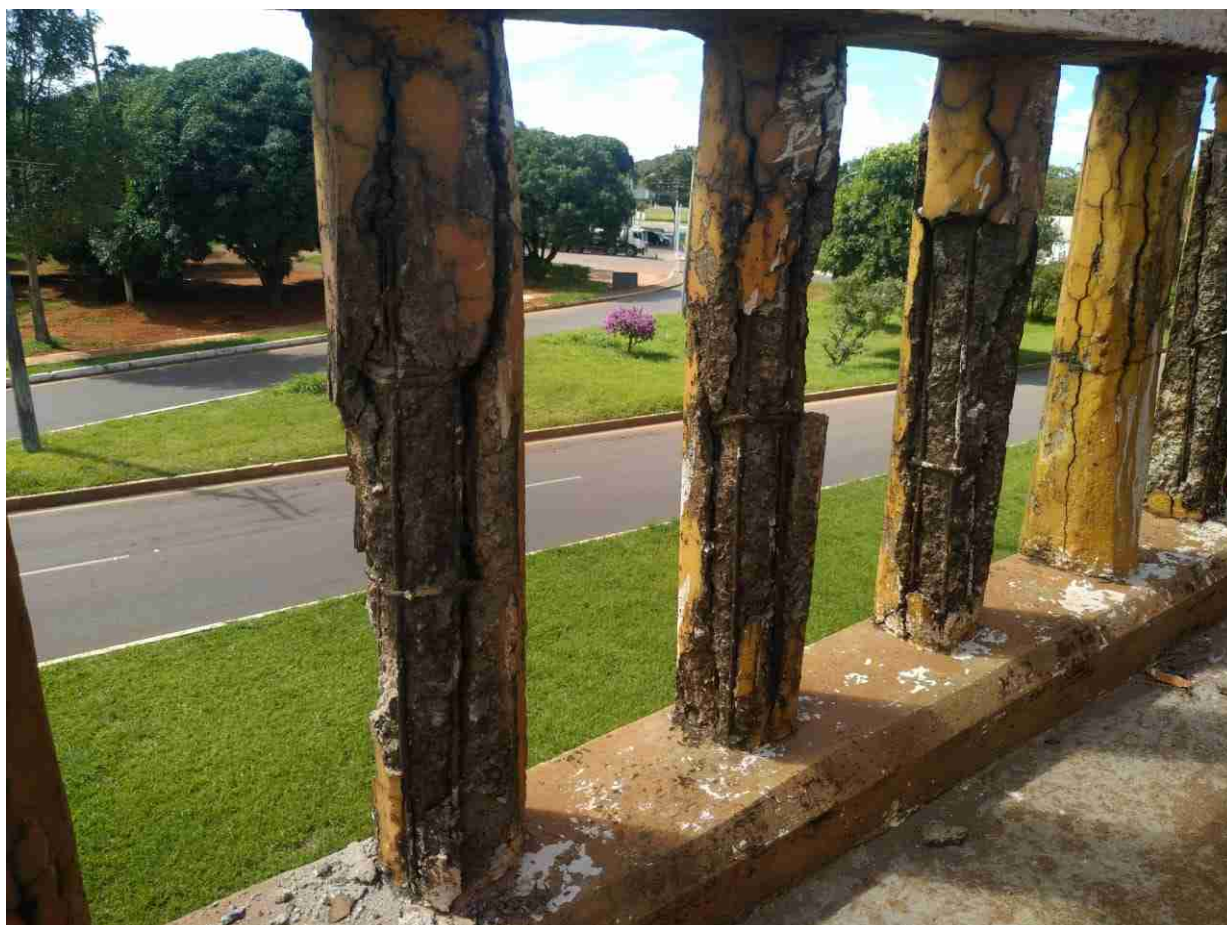
Nome: **FOTO 15**
Data: **28/02/2020**
Elemento: **Guarda-corpo**
Anomalia: **Guarda-corpo danificado**
Descrição:

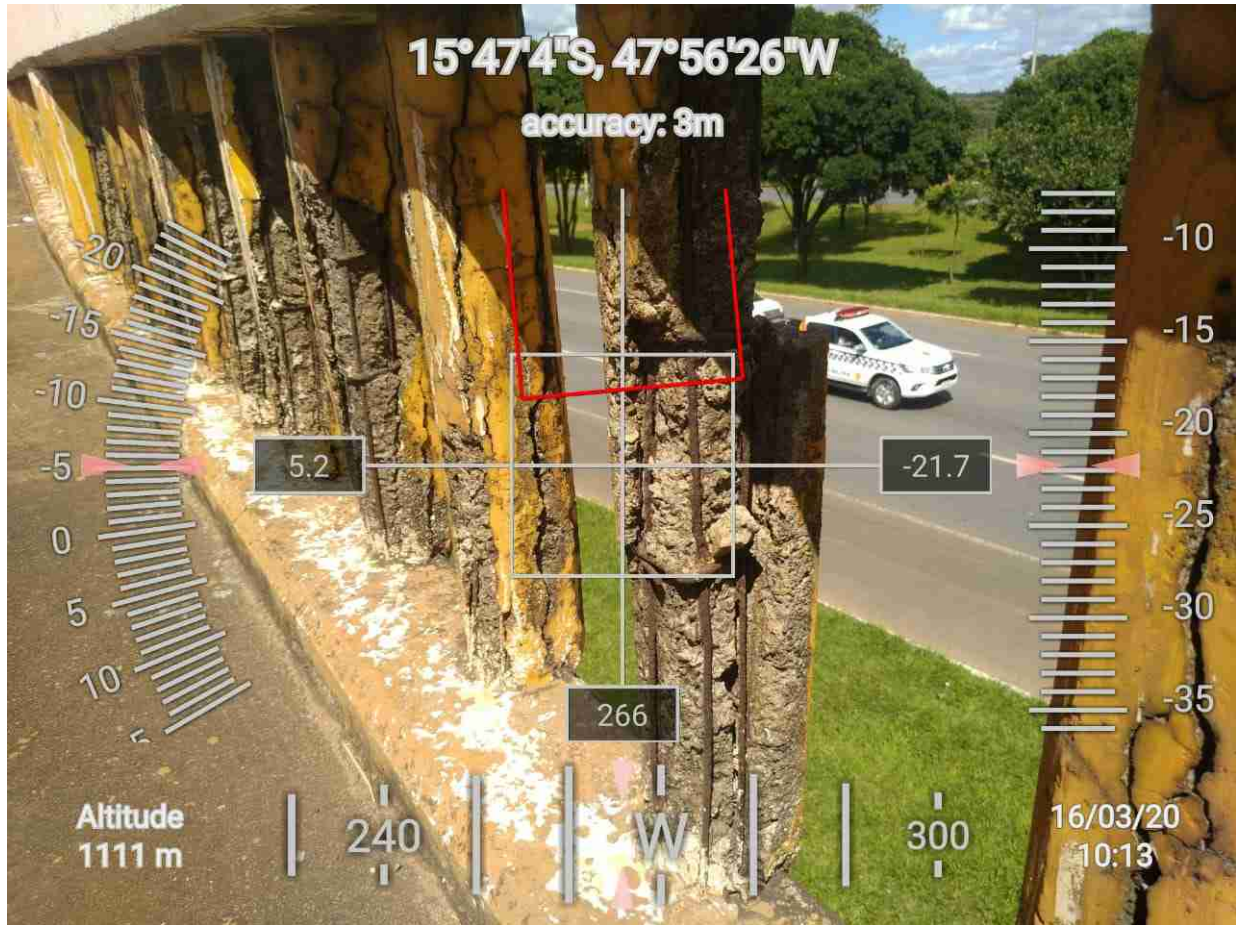
Nome: FOTO 2
Data: 28/02/2020
Elemento: Guarda-corpo
Anomalia: Recobrimento deficiente
Descrição:

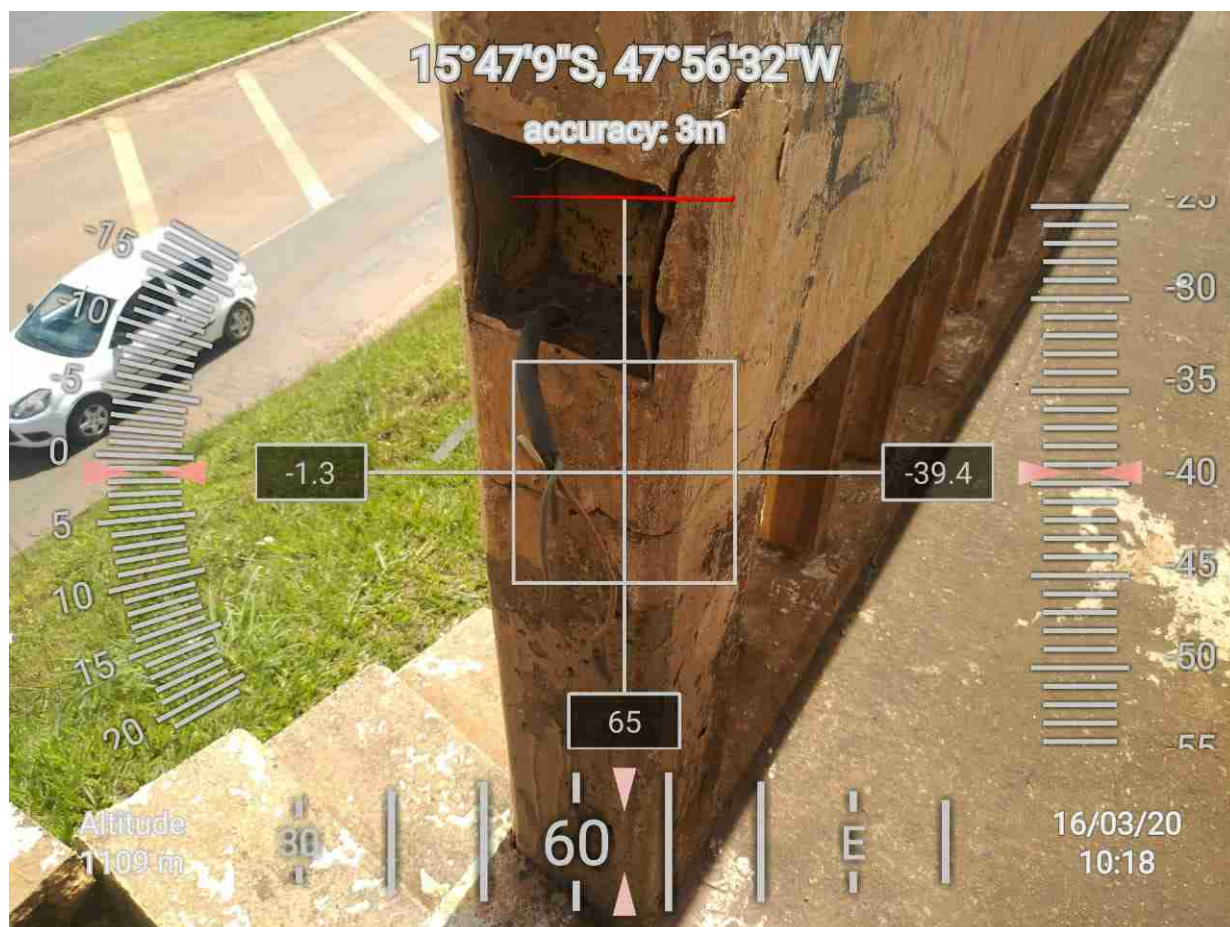
Nome: FOTO 3
Data: 28/02/2020
Elemento: Guarda-corpo
Anomalia: Iluminação
Descrição: ILUMINAÇÃO DESATIVADA

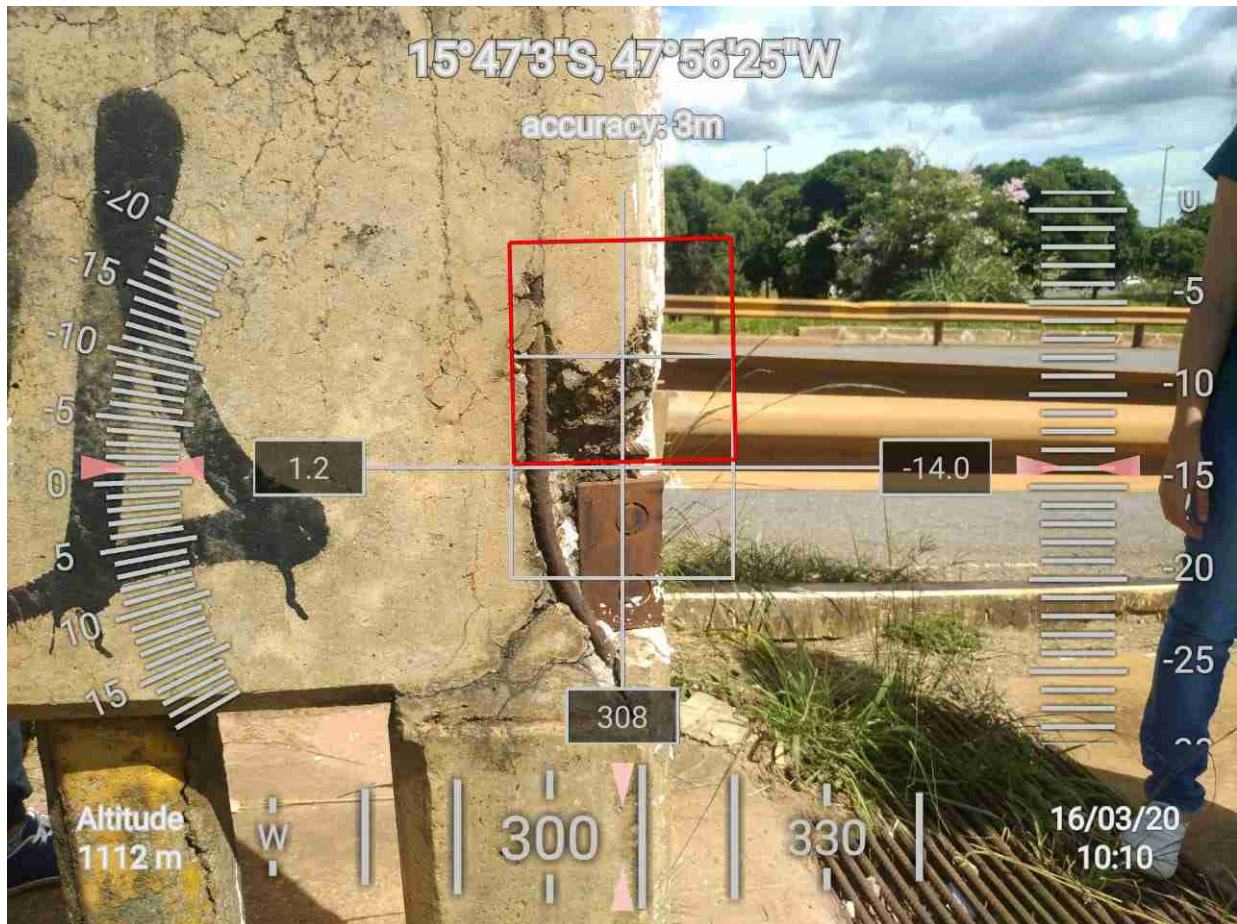
Nome: FOTO 4
Data: 28/02/2020
Elemento: Guarda-corpo
Anomalia: Guarda-corpo danificado
Descrição:

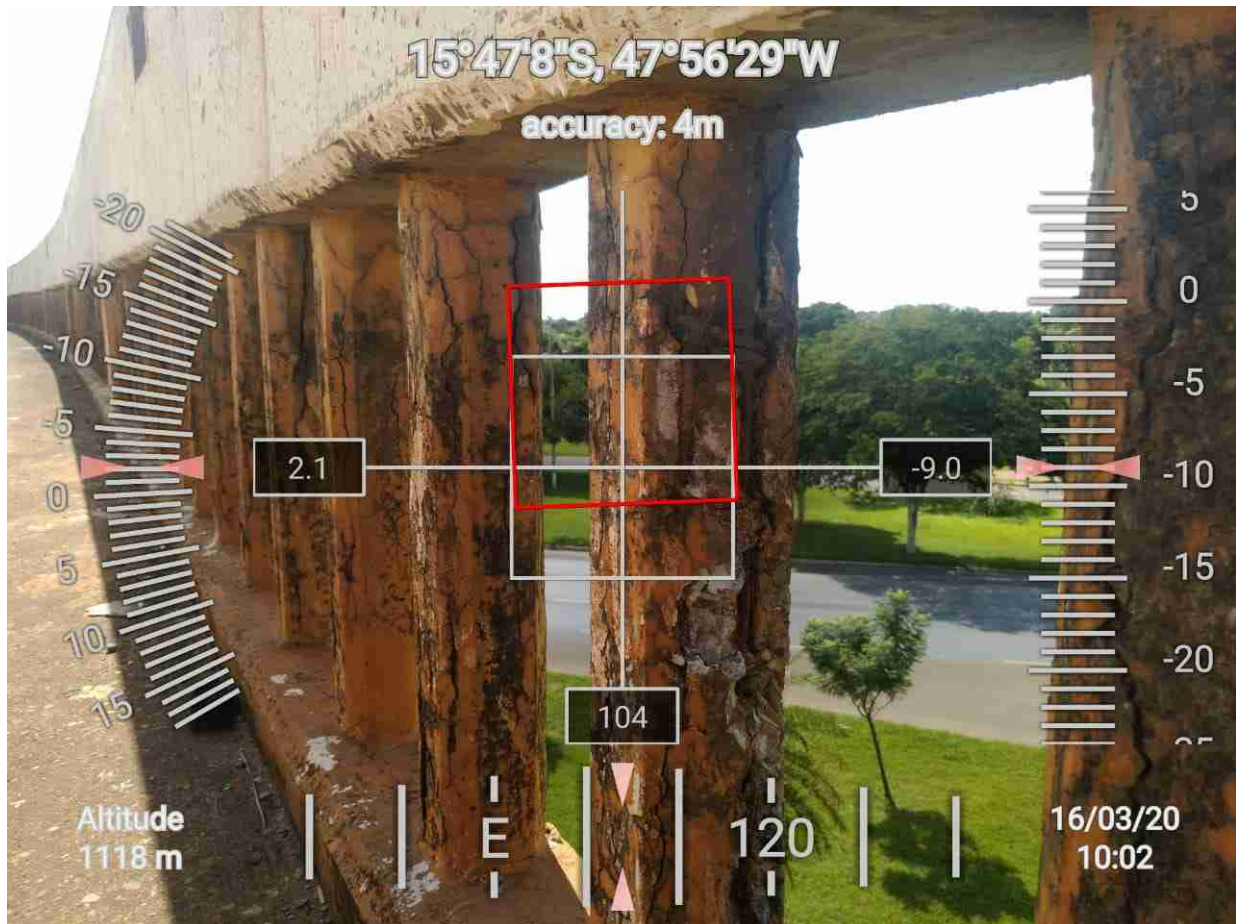
Nome: FOTO 5
Data: 28/02/2020
Elemento: Guarda-corpo
Anomalia: Fissuras b- abertura entre 0,3 mm e 1,0 mm
Descrição:

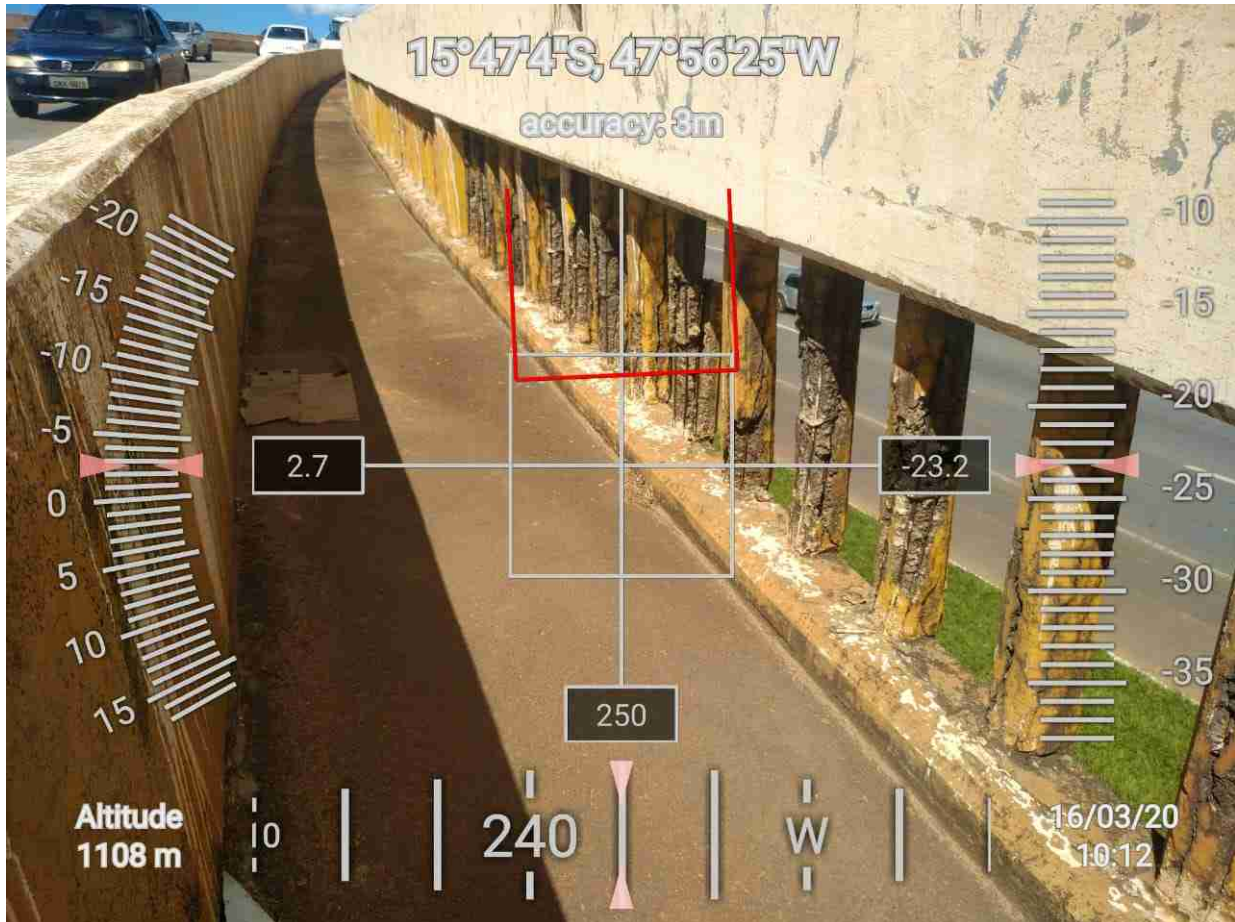
Nome: FOTO 6
Data: 28/02/2020
Elemento: Guarda-corpo
Anomalia: Recobrimento deficiente
Descrição:

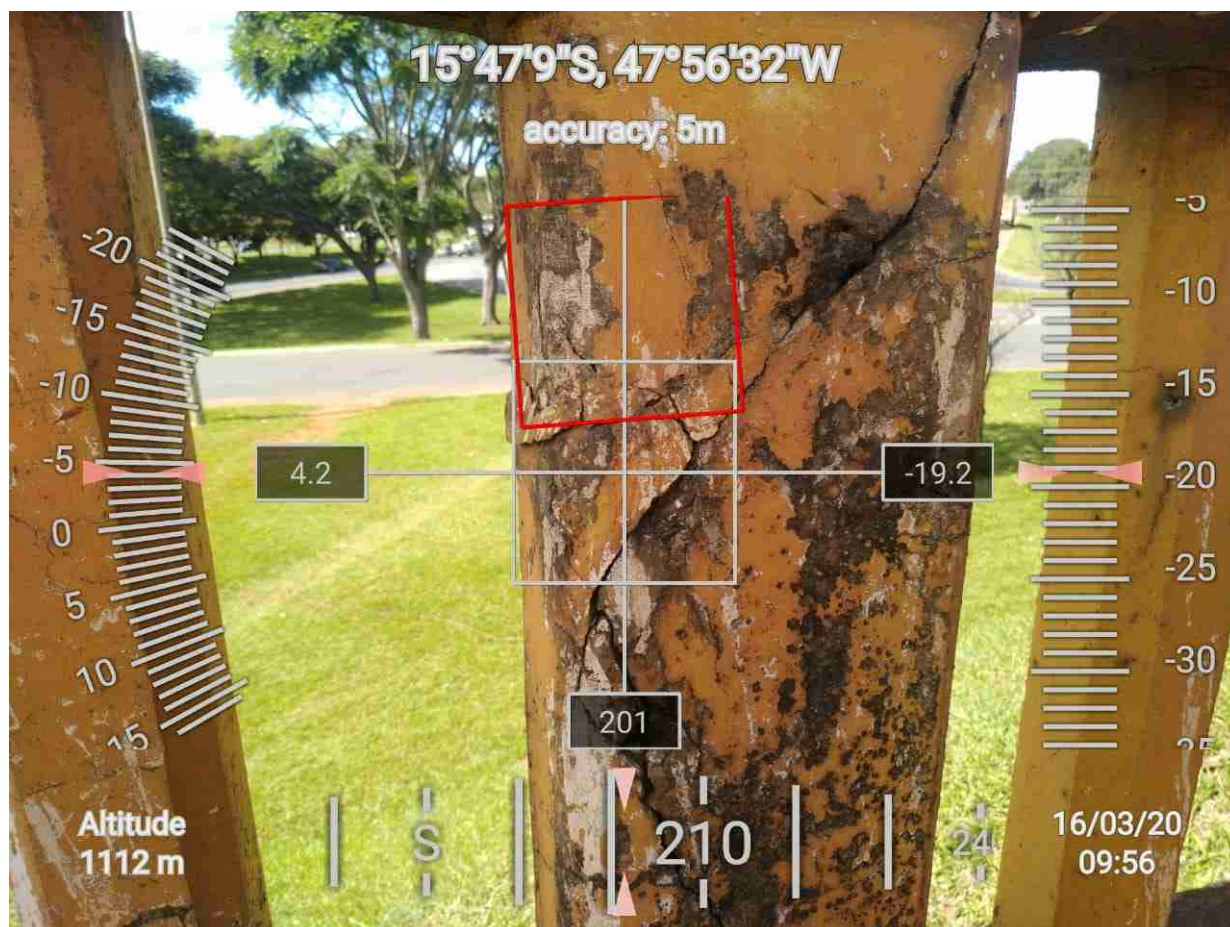
Nome: FOTO 7
Data: 28/02/2020
Elemento: Guarda-corpo
Anomalia: Fissuras b- abertura entre 0,3 mm e 1,0 mm
Descrição:

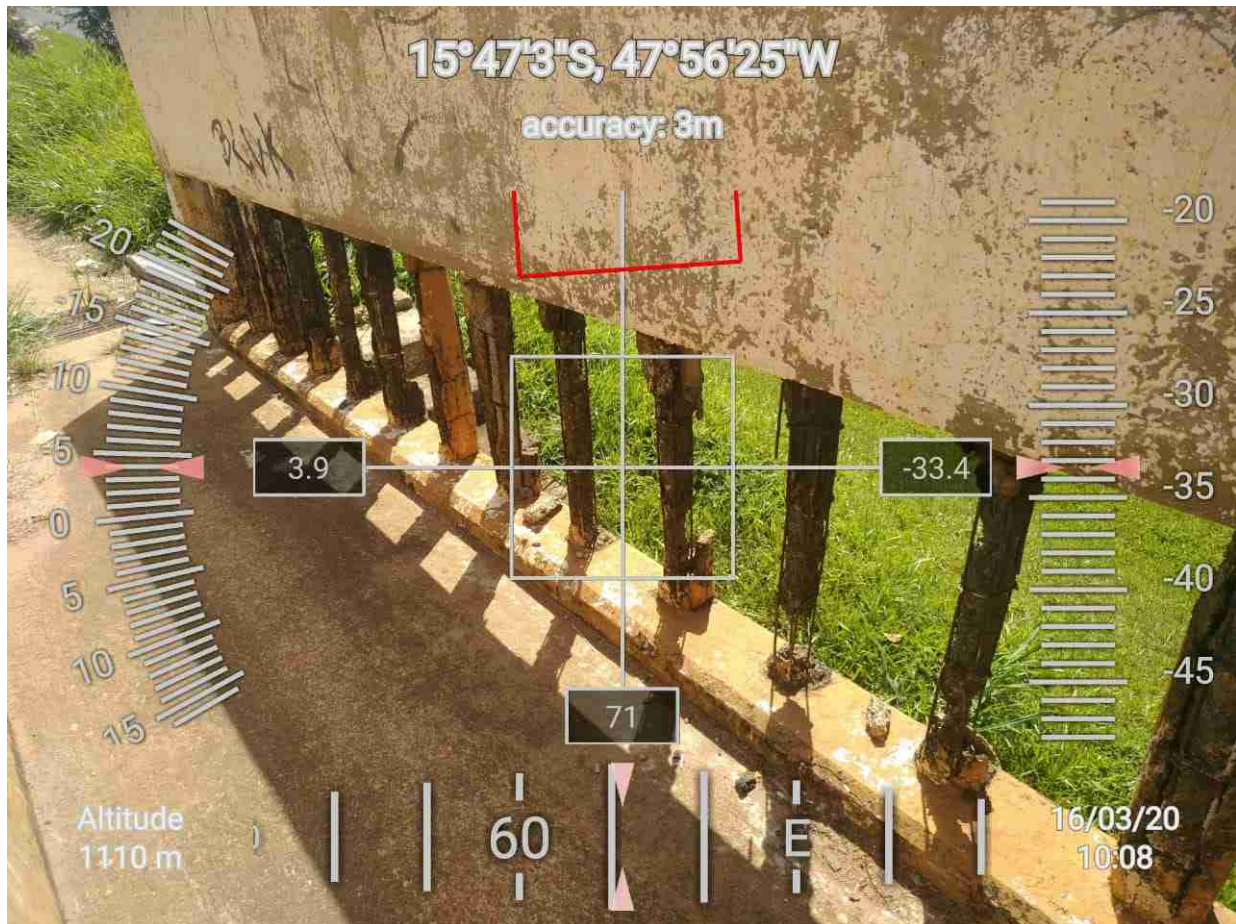
Nome: FOTO 8
Data: 28/02/2020
Elemento: Guarda-corpo
Anomalia: Deslocamento do Revestimento
Descrição:

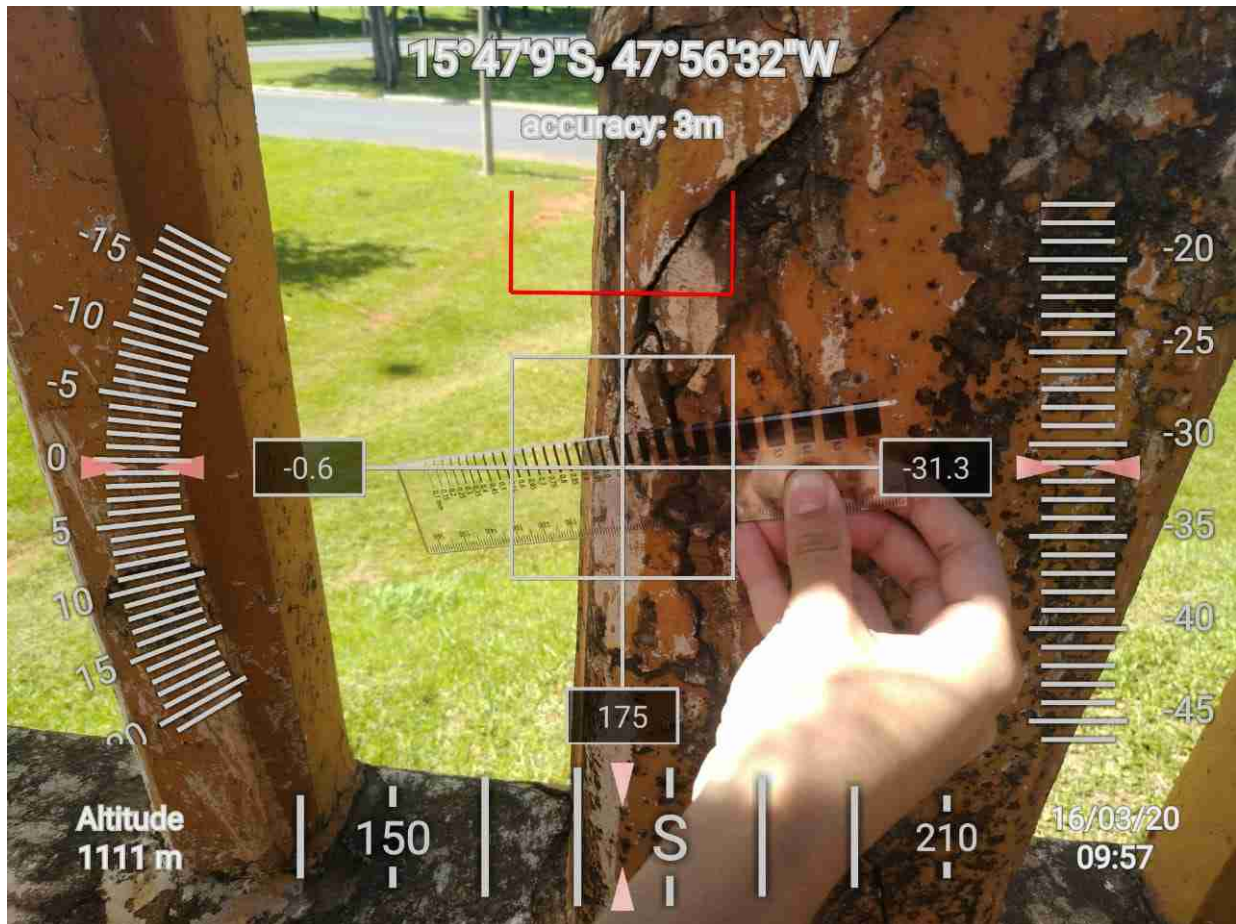
Nome: FOTO 9
Data: 28/02/2020
Elemento: Guarda-corpo
Anomalia: Fissuras c- abertura maior que 1,0 mm
Descrição: FISSURAS MAIORES QUE 1,00mm
