CÓDIGO		REV.
RT-DF001-15-04-2019-DER-001-001		A
EMIÇÃO	ELABORADO POR	FOLHA
Abril / 2019	TJS	1 de 82
EMITENTE

DF003 - ESTRADA PARQUE INDÚSTRIA E ABASTECIMENTO (EPIA) - Km 13

RELATÓRIO DE INSPEÇÃO, DIAGNÓSTICO E AVALIAÇÃO ESTRUTURAL – PONTES SOBRE O CÓRREGO RIACHO FUNDO

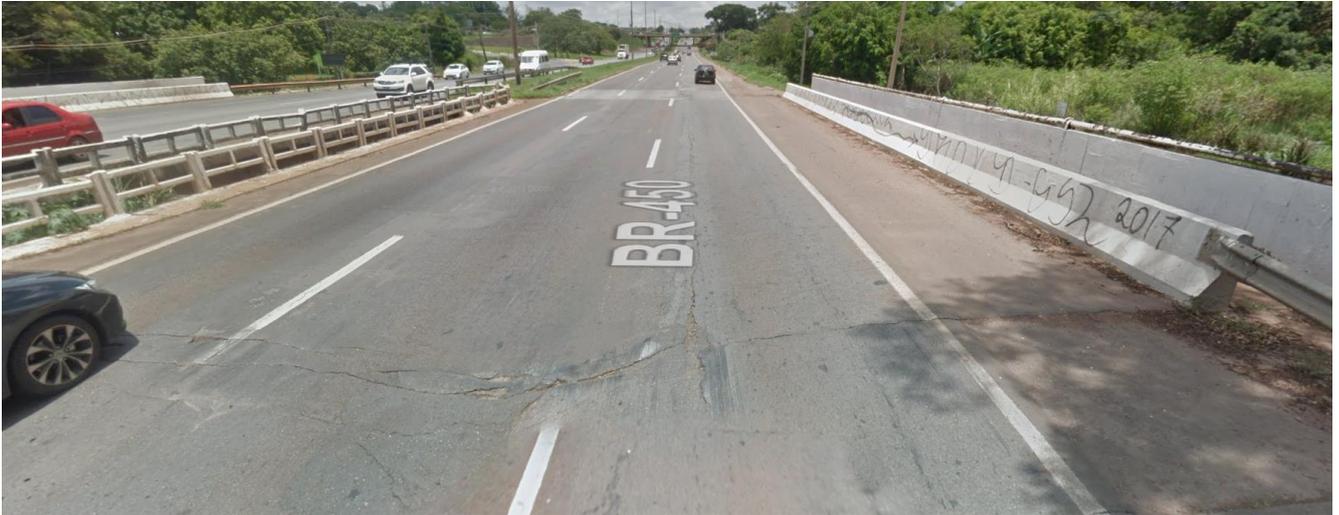
- Leves afundamentos do pavimento na região da aproximação da obra nos encontros, ocasionando degrau na pista (fotos 05 a 13).
- Sinalização horizontal levemente desgastada. Inexistência de sinalização como marcadores de perigo.

Foto 05 – Vista Superior – lado inicial (Ponte 1 + Alargamento 1). Destaque para leve afundamento do pavimento flexível e formação de fissura na região das juntas (encontro e longitudinal).

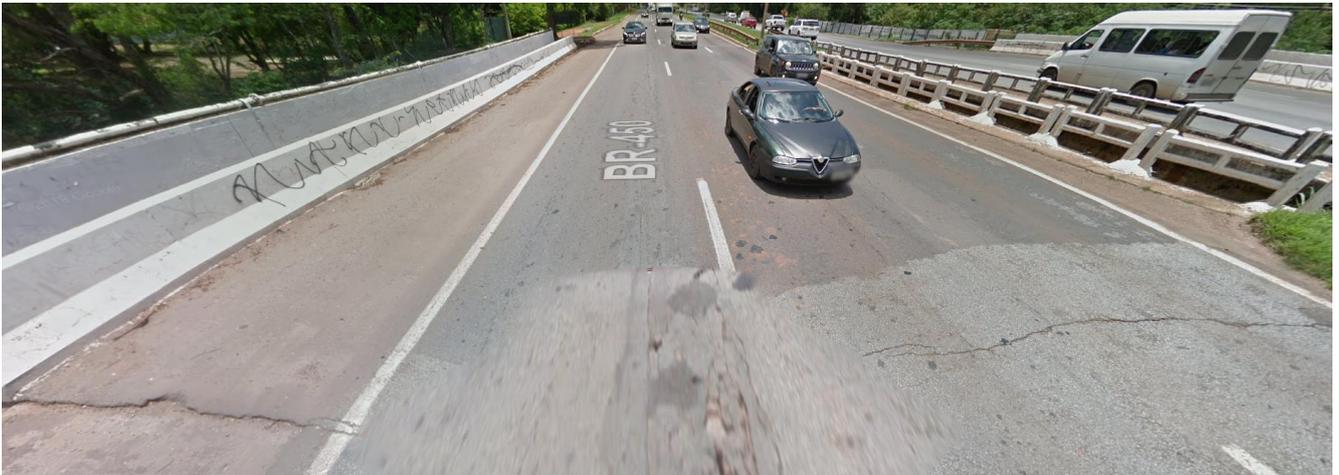
Foto 06 – Vista Superior – lado final (Ponte 1 + Alargamento 1). Destaque para leve afundamento do pavimento flexível e formação de fissura na região das juntas (encontro e longitudinal).

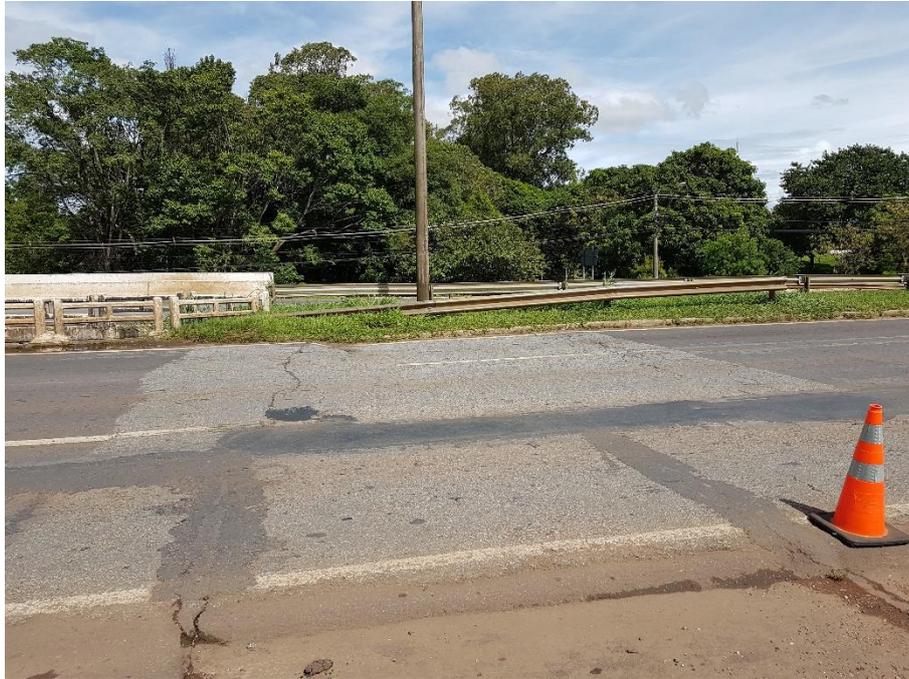
Foto 07 – Vista Superior – lado final (Ponte 1 + Alargamento 1). Destaque para leve afundamento do pavimento flexível no trecho após Ponte 1.

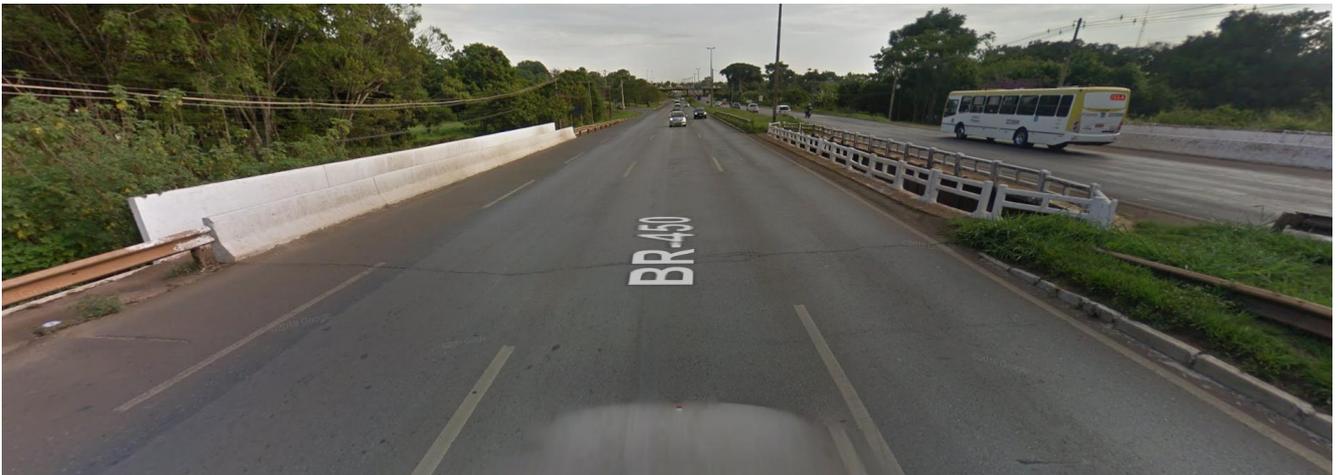
Foto 08 – Vista Superior – lado inicial (Ponte 2 + Alargamento 2). Destaque para formação de fissura transversal do pavimento flexível na região do encontro.

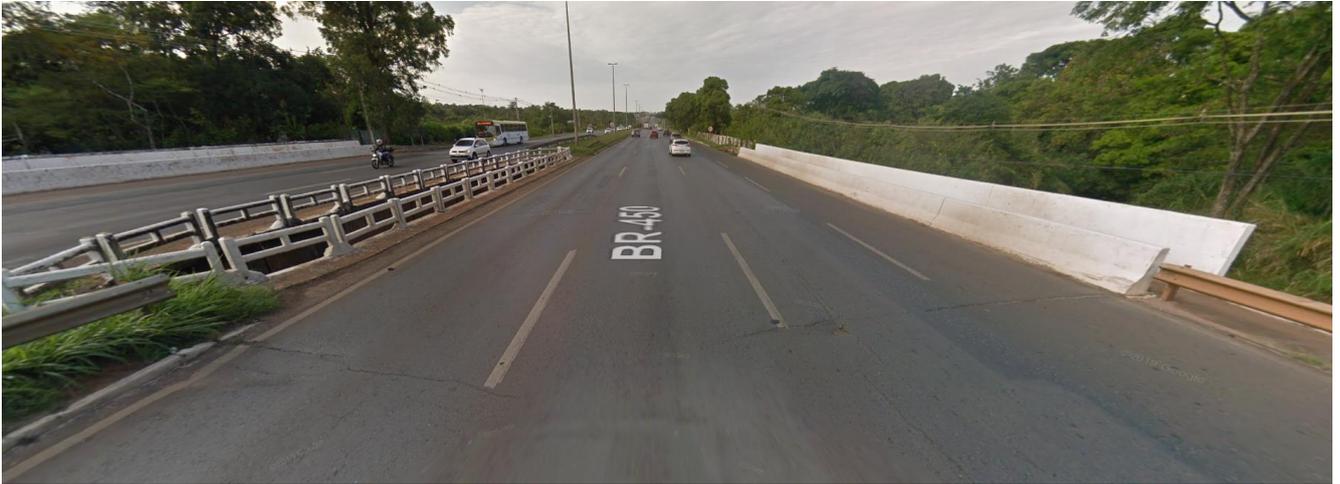
Foto 09 – Vista Superior – lado final (Ponte 2 + Alargamento 2). Destaque para leve afundamento e formação de fissura no pavimento flexível.

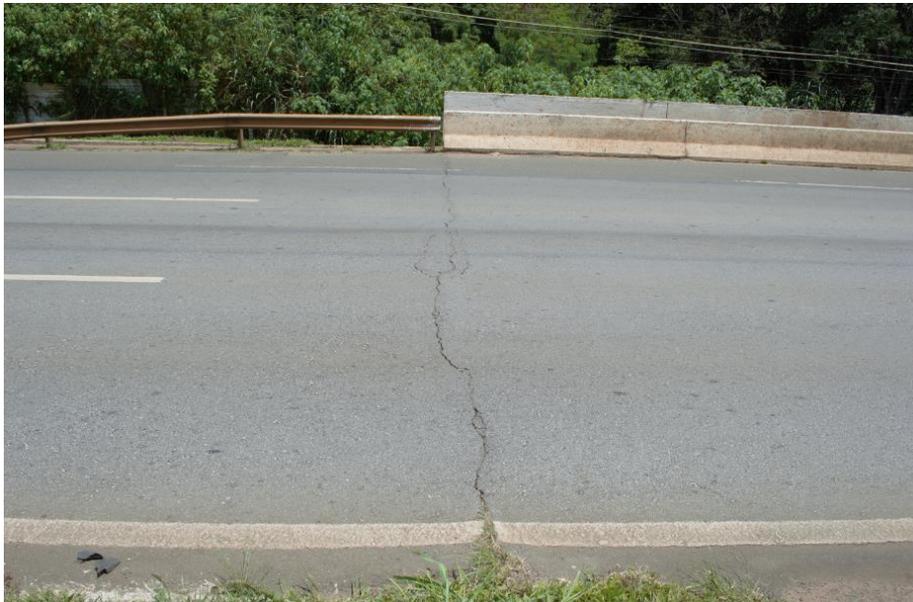
Foto 12 – Vista Superior – lado Inicial (Ponte 2 + Alargamento 2). Destaque para fissura transversal no pavimento flexível na região do encontro.

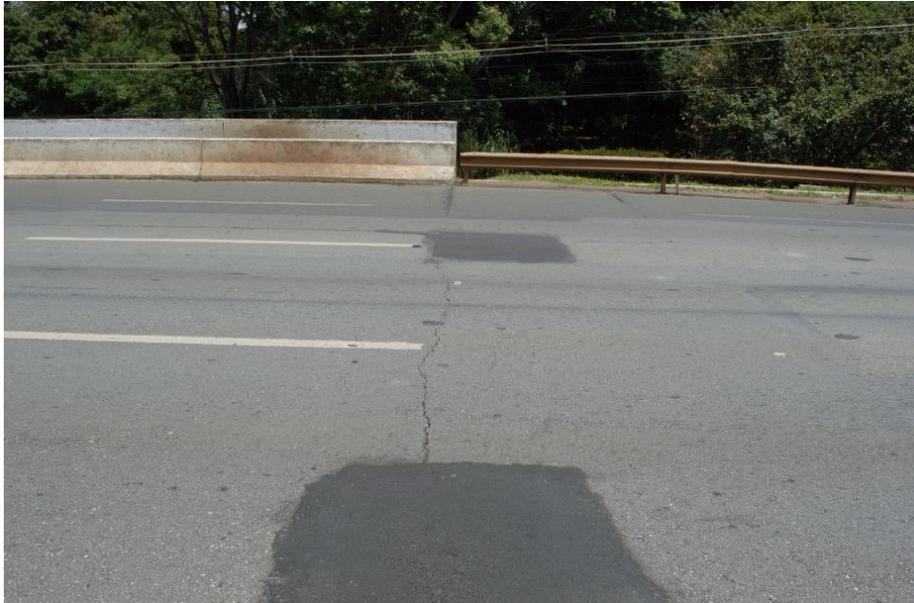
Foto 13 – Vista Superior – lado Final (Ponte 2 + Alargamento 2). Destaque para fissura no pavimento flexível.

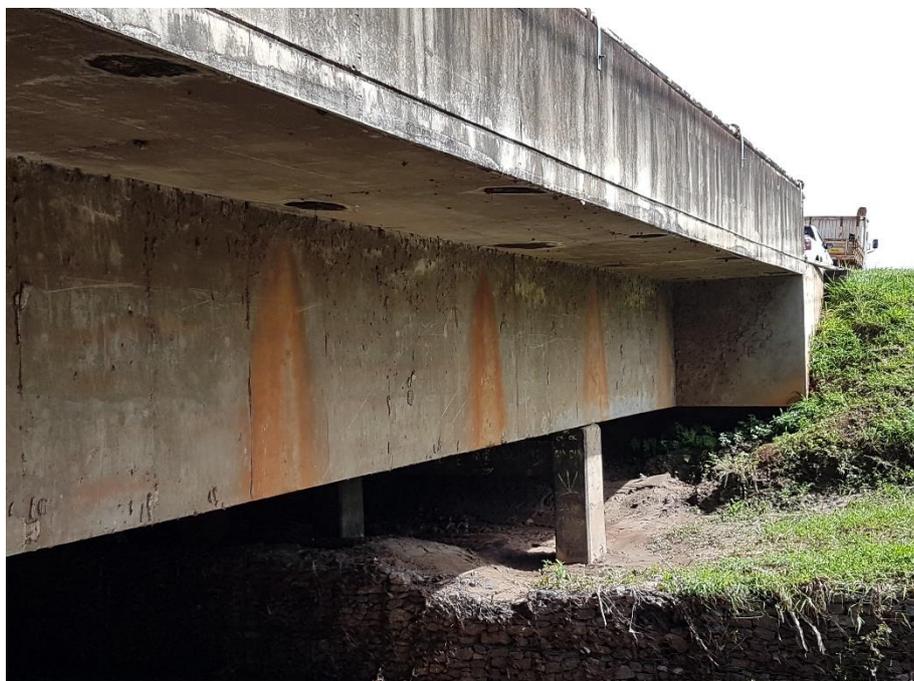
— **Foto 16** – Vista lateral Direita (lado final à direita) – Alargamento 1. Destaque para a inexistência de buzinetes.

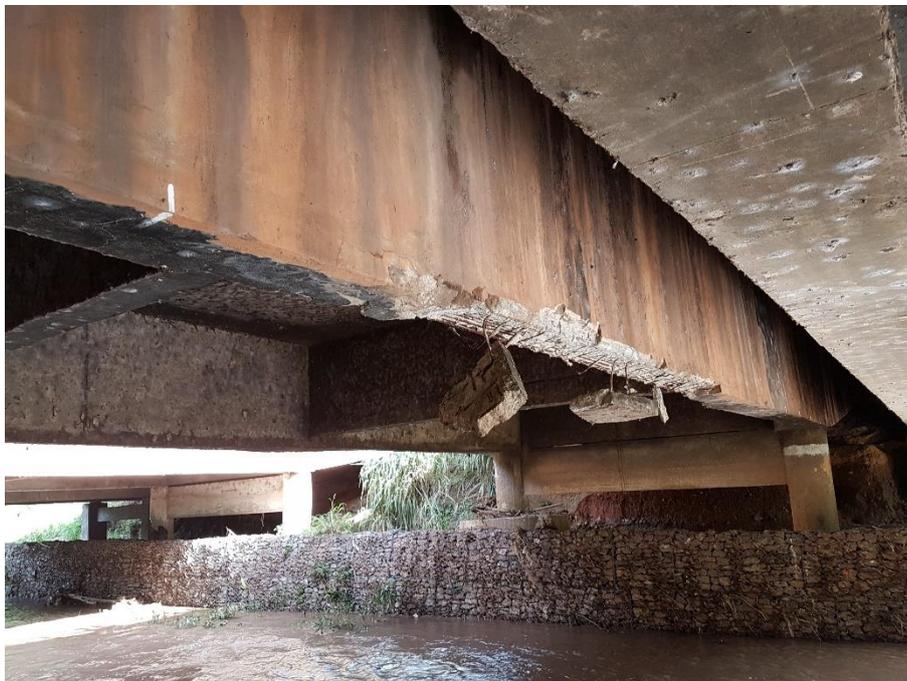
- Concreto disgregado com armadura exposta e corroída na viga longarina VL1 – Ponte 1 (Fotos 17 a 20; 66 a 68; 70), face inferior.
-
- Mancha de escoamento de águas pluviais na viga longarina VL1-Ponte1 (Foto 21).
-

Foto 17 – Vista lateral Direita da Ponte 1. Destaque para concreto disgregado com armadura exposta e corroída na longarina VL1.

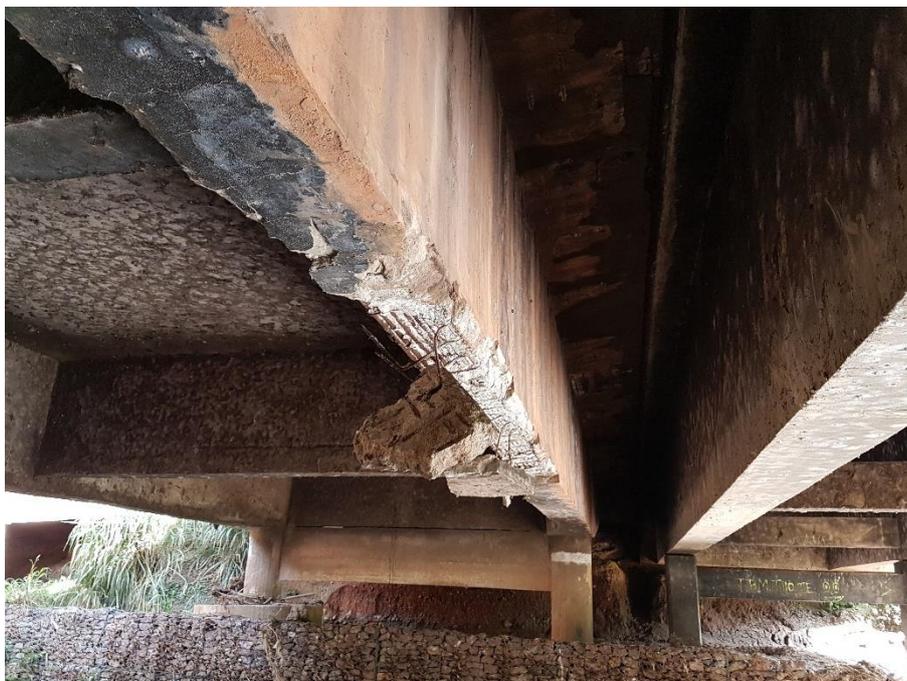
Foto 18 – Vista do fundo da Ponte 1. Destaque para junta longitudinal entre Ponte 1 (à esquerda) e Alargamento 1 (à direita), concreto disgregado com armadura exposta e corroída na longarina VL1.

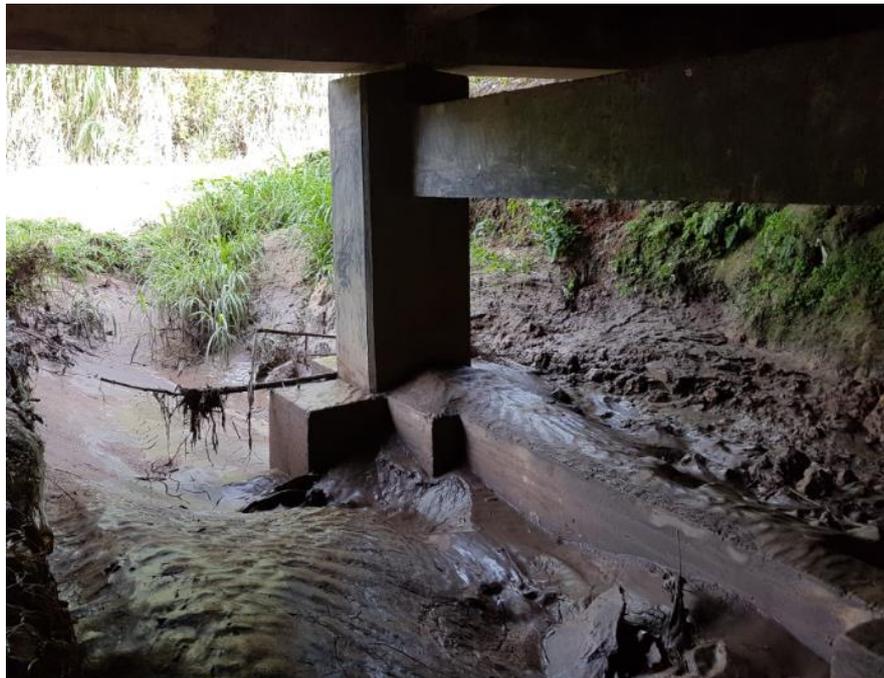
- Recalque / afundamento do talude e carreamento do solo com presença de vazios (foto 33, 35 a 44).

Foto 36 – Vista da região atrás do gabião (Alargamento 2 - lado final). Destaque para carreamento do solo e presença de vazios no talude.

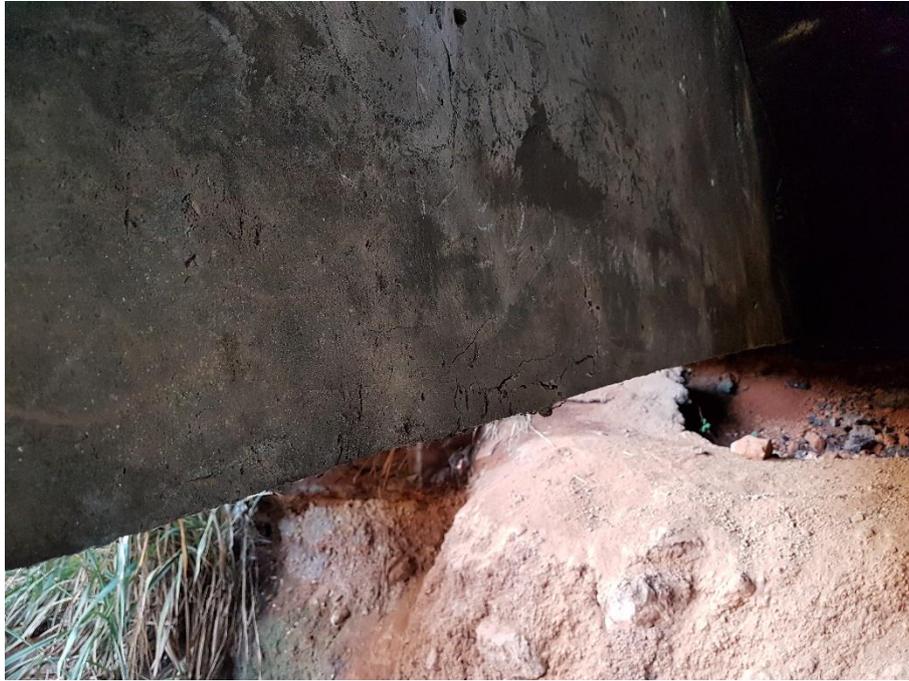
- Fissuras com posicionamentos horizontais e verticais com abertura de 1mm na viga longarina VL2 (Fotos 37 e 101).
-
- Fissuras inclinadas com abertura de 0,3mm na viga longarina VL1 (foto 99).
-

Foto 37 – Vista da região atrás do gabião (Ponte 1 - lado final). Destaque para fissuras na longarina VL2 e carreamento do solo do talude com presença de vazios.

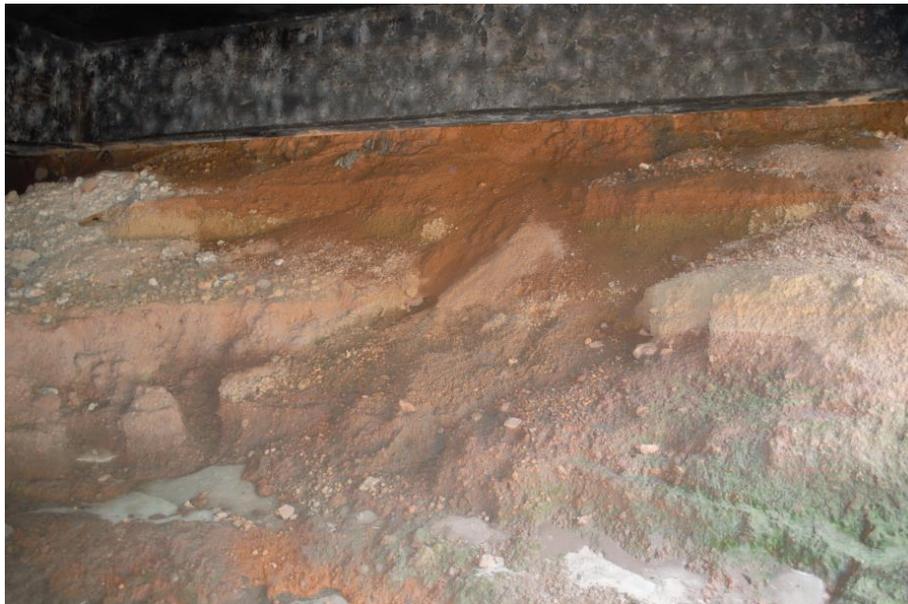
Foto 40 – Vista da região atrás do gabião (Ponte 2 - lado final). Destaque para trecho de talude aparentemente íntegro, porém, sem proteção.

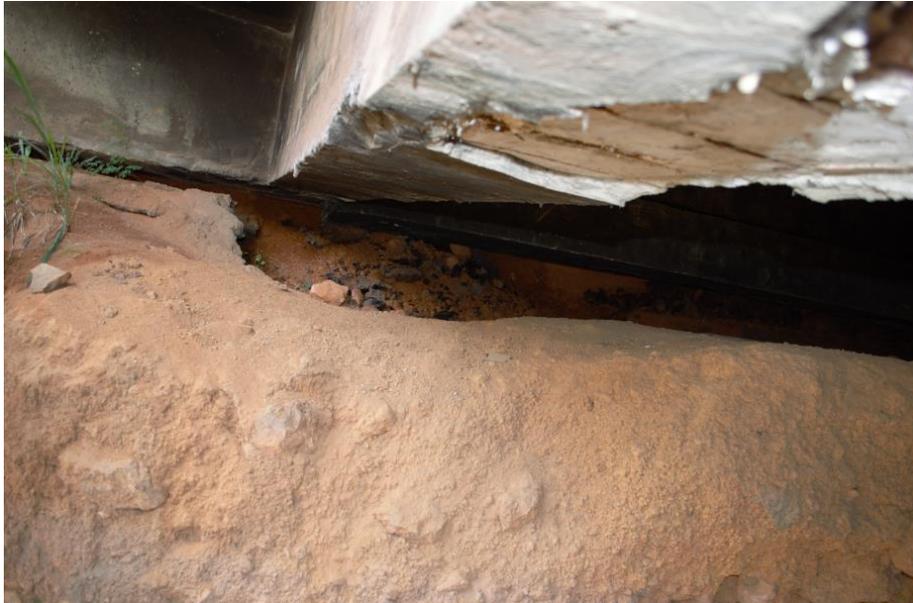
Foto 41 – Vista de fundo da região atrás do gabião (lado final). Destaque para concreto disgregado com armadura exposta e corroída na longarina VL2 – Ponte 1.

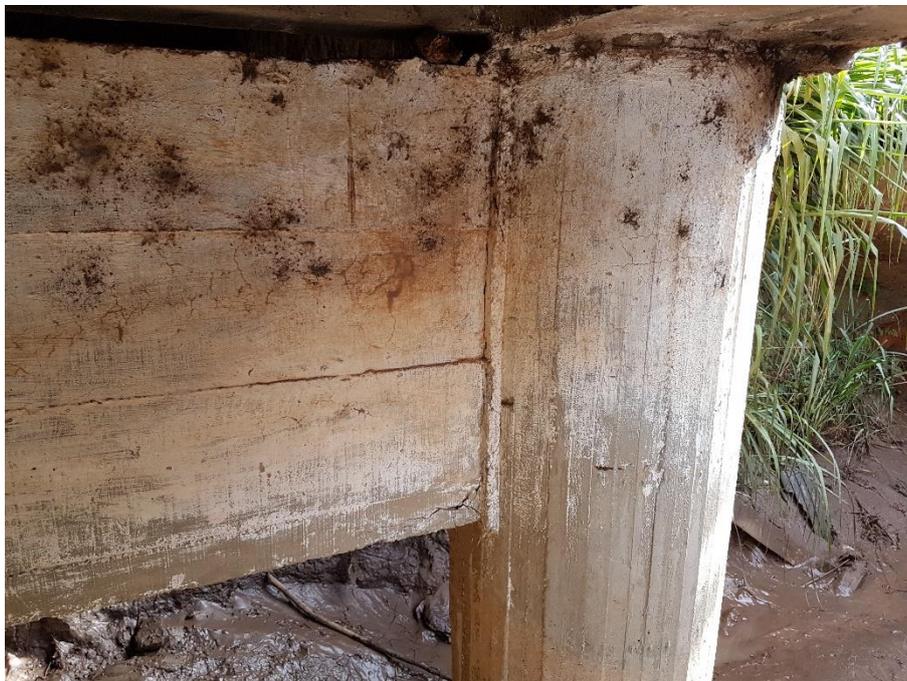
- Fissuras nas vigas de travamento das pontes 1 e 2 (fotos 55, 56 e 61).

Foto 55 – Vista da mesoestrutura da Ponte 2 (lado final). Detalhe para fissuras horizontais no pilar P3 e fissuras na viga de travamento na região dos apoios.

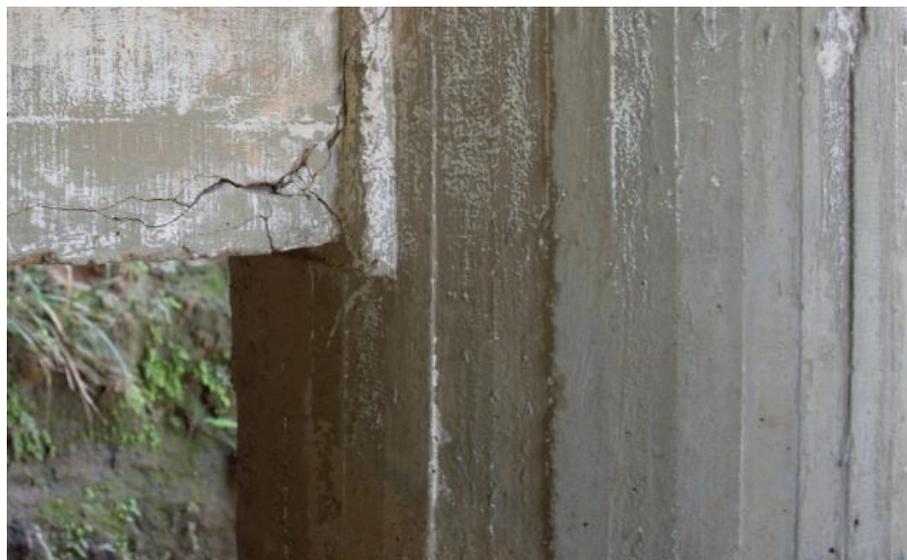
Foto 56 – Vista da mesoestrutura da Ponte 2 (lado final). Detalhe para fissuras das vigas de travamento na região dos apoios.

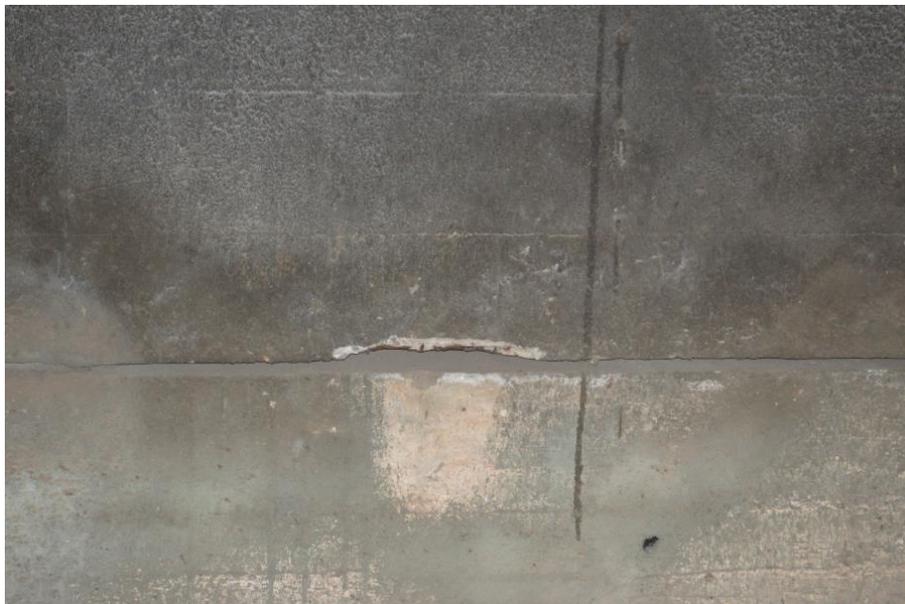
— **Foto 60** – Detalhe da mesoestrutura da Ponte 1. Destaque para concreto disgregado com armadura exposta e corrida na transversina VT1 – lado final.

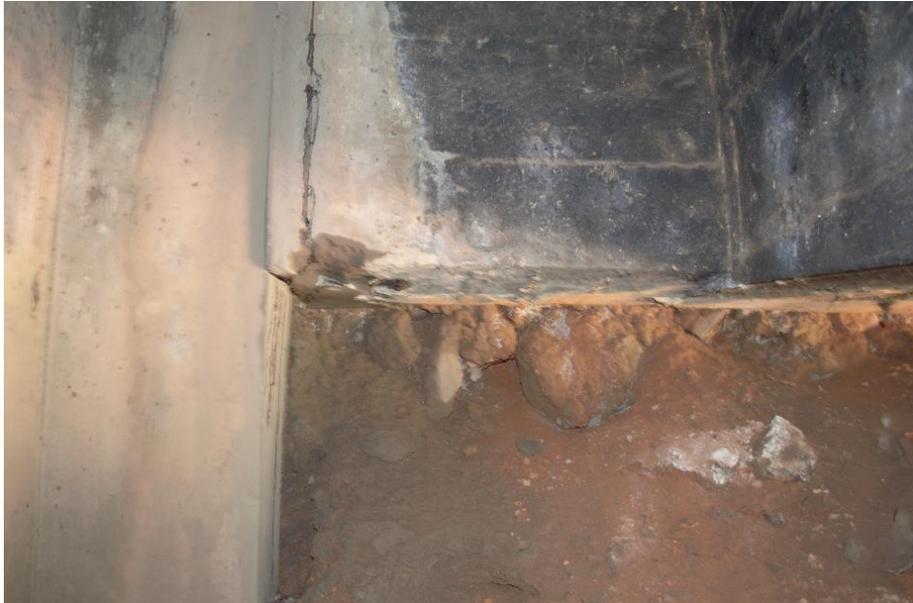
Foto 61 – Detalhe da mesoestrutura do Alargamento 2 (lado final). Destaque para concreto disgregado e fissuras na região do apoio.

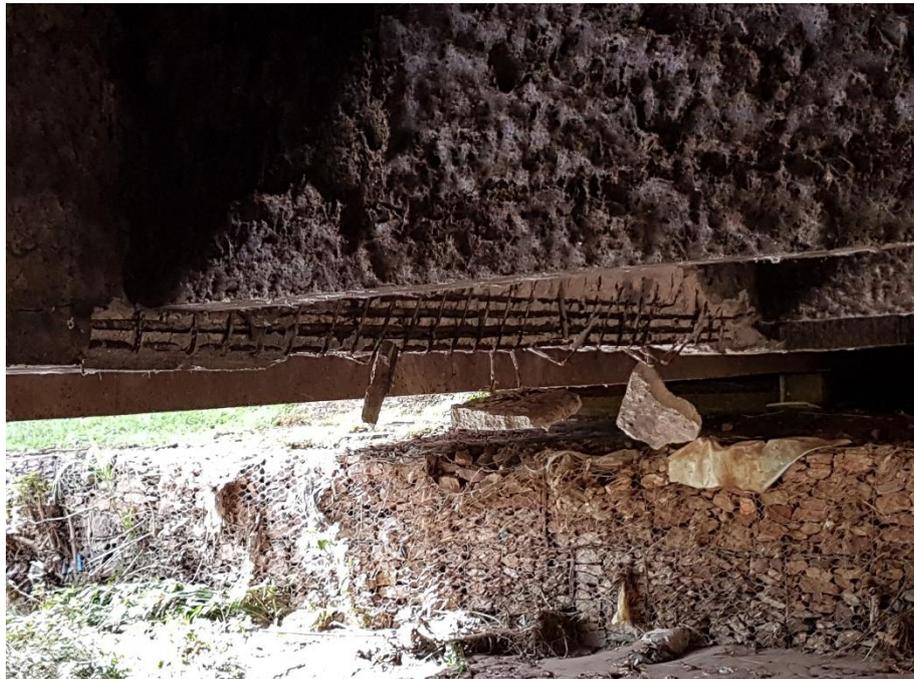
Foto 66 – Concreto disgregado com armadura exposta e corroída na long. VL1(Ponte 1).

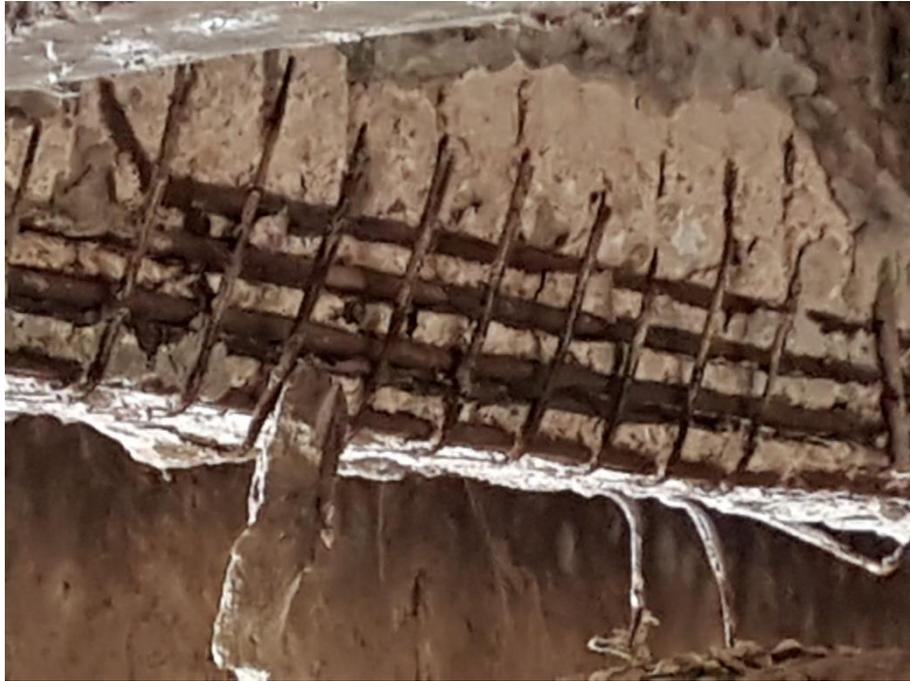
Foto 67 – Detalhe do concreto disgregado com armadura exposta e corroída na long. VL1 (Ponte 1).

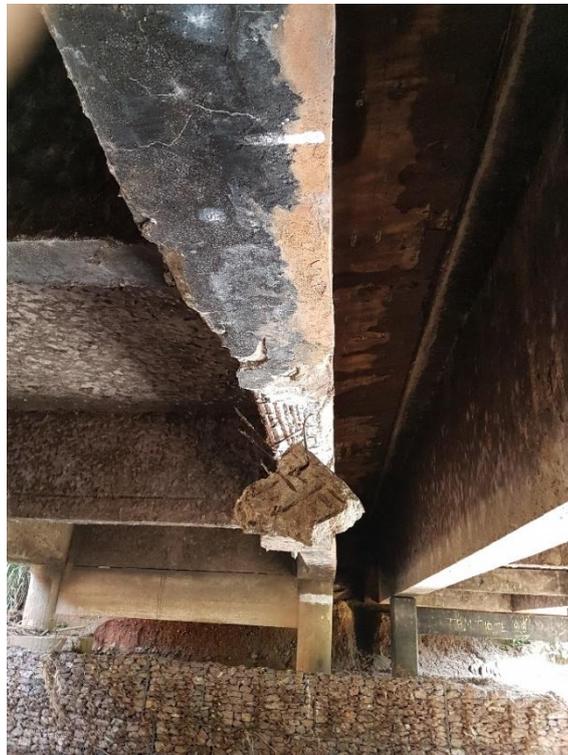
Foto 68 – Vista de fundo da Ponte 1. Destaque para Longarina VL1 (lado final) com concreto disgregado com armadura exposta e corroída.

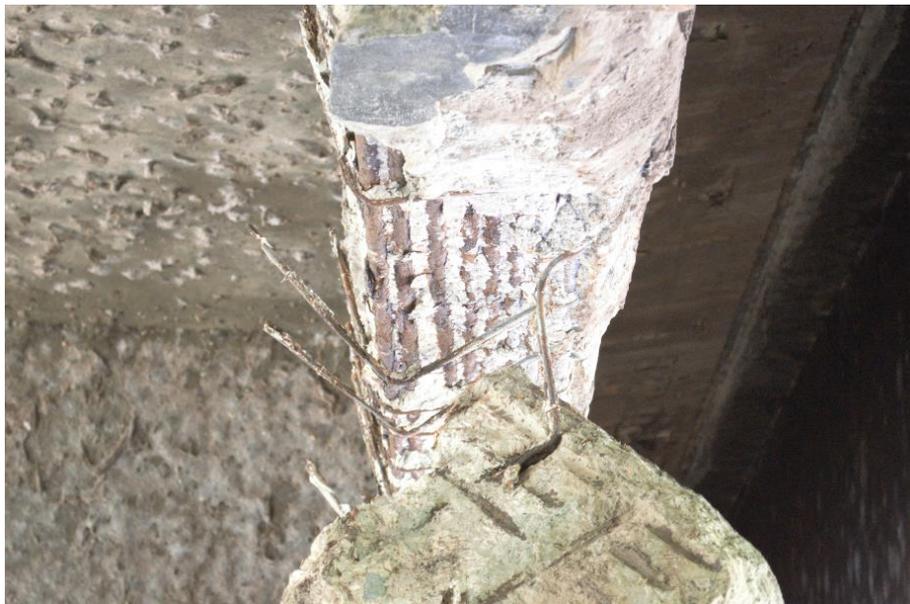
Foto 70 – Detalhe do concreto disgregado com armadura exposta e corroída na long. VL1 (Ponte 1).

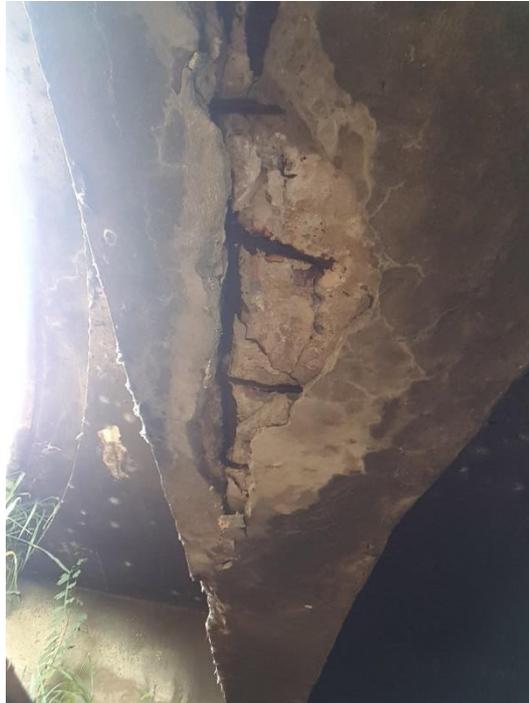
- Concreto disgregado com e sem armadura exposta e corroída na viga longarina VL2 (Fotos 71 a 73, 84), face inferior.
-
- Fissuras com posicionamentos horizontais e verticais com abertura de 0,3mm na viga longarina VL2 (foto 96, 97, 98).
-

Foto 71 – Fundo da longarina VL2, Ponte 1 (lado final). Destaque para concreto disgregado com armadura exposta e corroída.

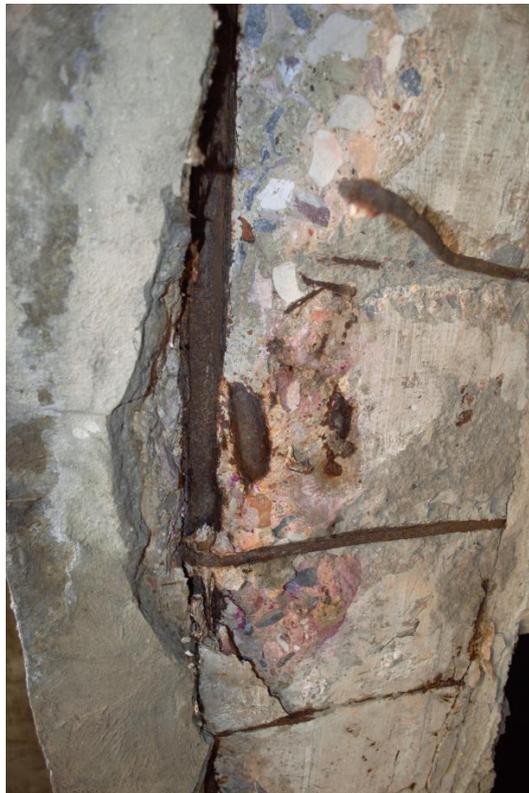
Foto 72 – Fundo da longarina VL2, Ponte 1 (lado final). Destaque para concreto disgregado com armadura exposta e corroída.

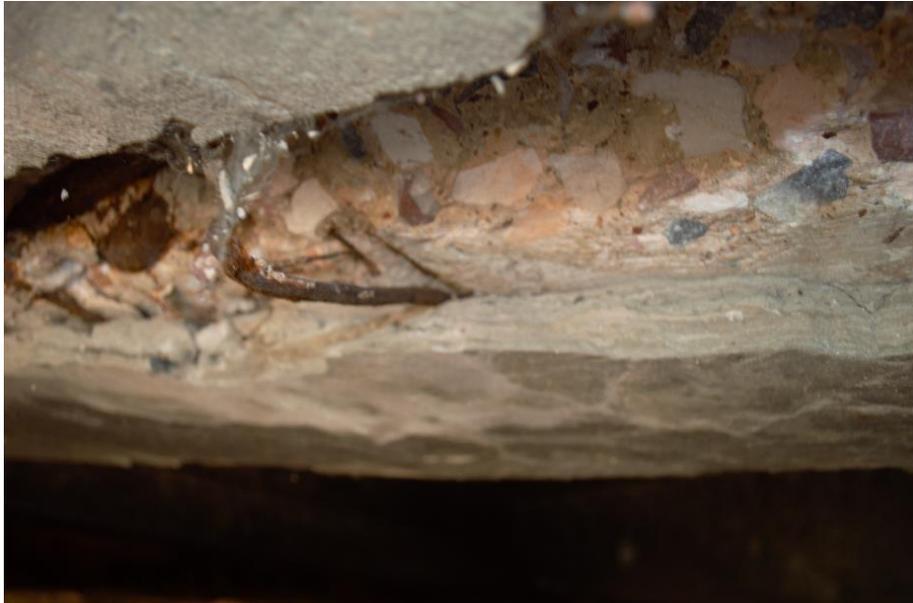
Foto 73 – Fundo da longarina VL2, Ponte 1 (lado final). Destaque para concreto disgregado com armadura exposta e corroída.

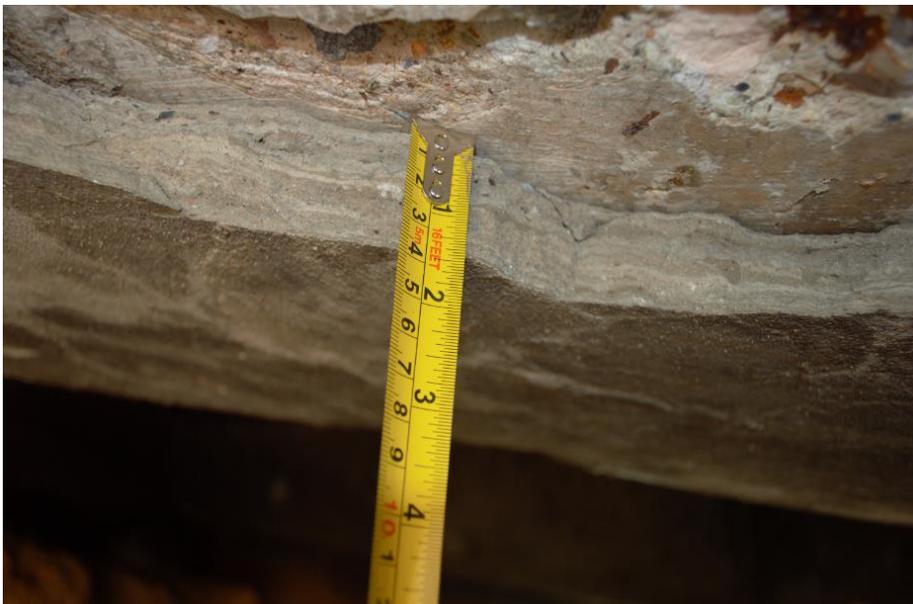
Foto 74 – Fundo da longarina VL2, Ponte 1 (lado final). Destacamento da argamassa e concreto disgregado com armadura exposta e corroída.

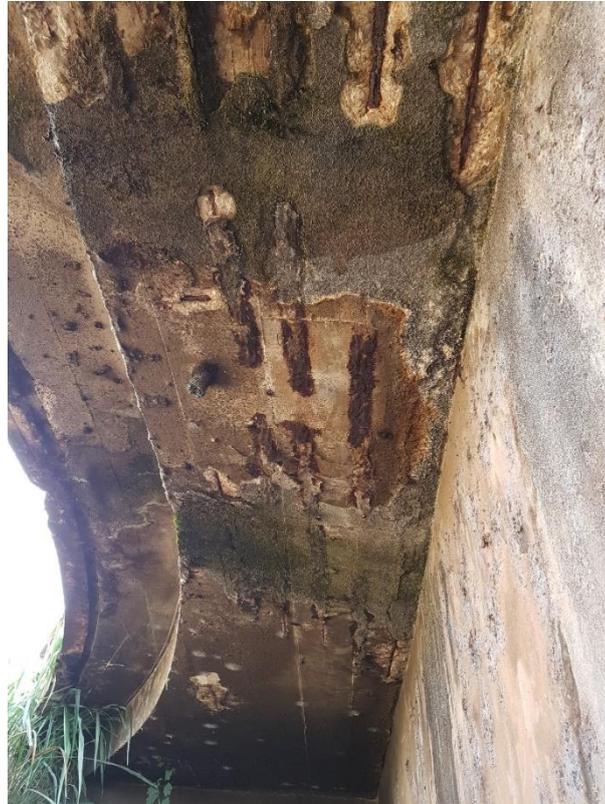
- Fissuras sem eflorescência (foto 95).
-
- Manchas de umidade nas lajes em balanço (foto 75, 76, 78, 81 e 82).
-
- Destacamento da argamassa (foto 85 e 103);
-
- Concreto disgregado com armadura exposta e corroída na laje em balanço e no painel de laje (foto 75, 76, 77, 78, 81, 95).
-
- Armadura exposta e corroída na laje (foto 75 a 80, 83, 95).

Foto 75 – Vista inferior da Ponte 1 (lado final). Destaque da exposição e corrosão da armadura, bem como das manchas de infiltração na laje em balanço LB2 e buzinote obstruído.

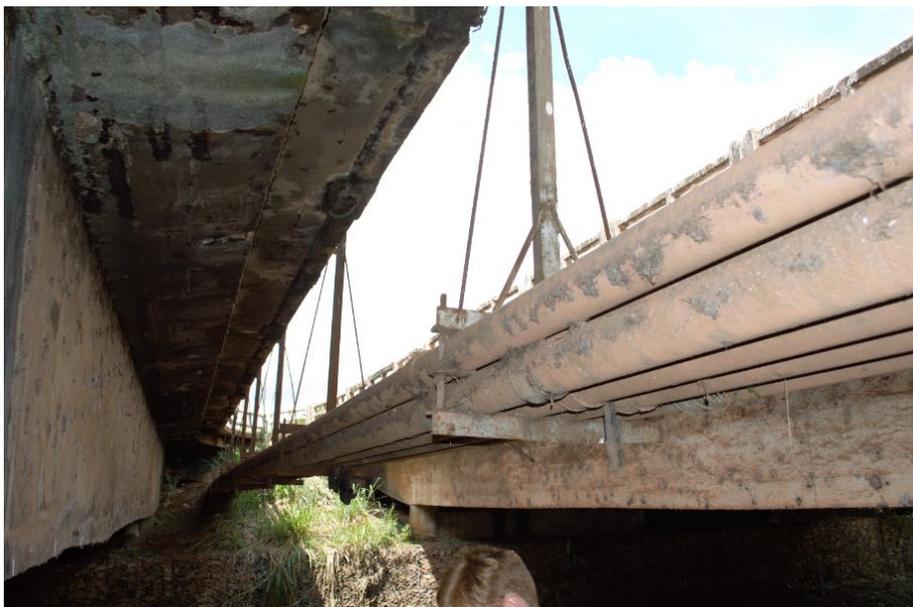
Foto 76 – Vista inferior da Ponte 1 (lado inicial). Destaque para exposição e corrosão da armadura, bem como das manchas de infiltração na laje em balanço LB2.

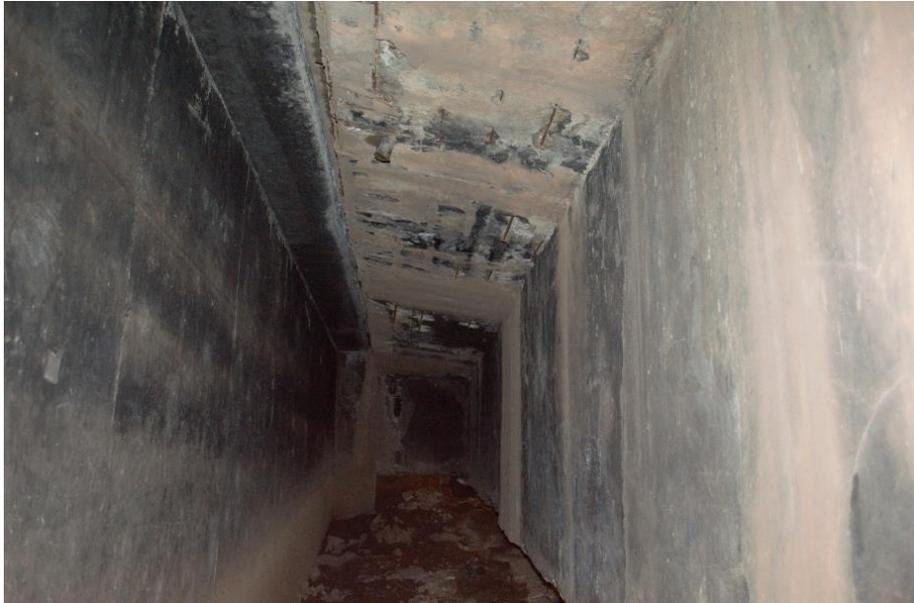
- Acúmulo de sujeira e/ou outros detritos junto aos passeios nos lados esquerdo (foto 58) e direito, obstruindo os buzinotes de drenagem da pista.
- Buzinotes de drenagem curtos nos lados esquerdo e direito (Fotos 15, 16, 75, 104, 106)
- Pingadeiras inexistentes nas lajes em balanço lados LB1 (Ponte 1) e LB2 (Ponte 2). (Fotos 77, 78)

Foto 77 – Vista inferior da Ponte 1 (lado inicial) à direita. Destaque da exposição e corrosão da armadura, bem como das manchas de escorrimento de água na superestrutura.

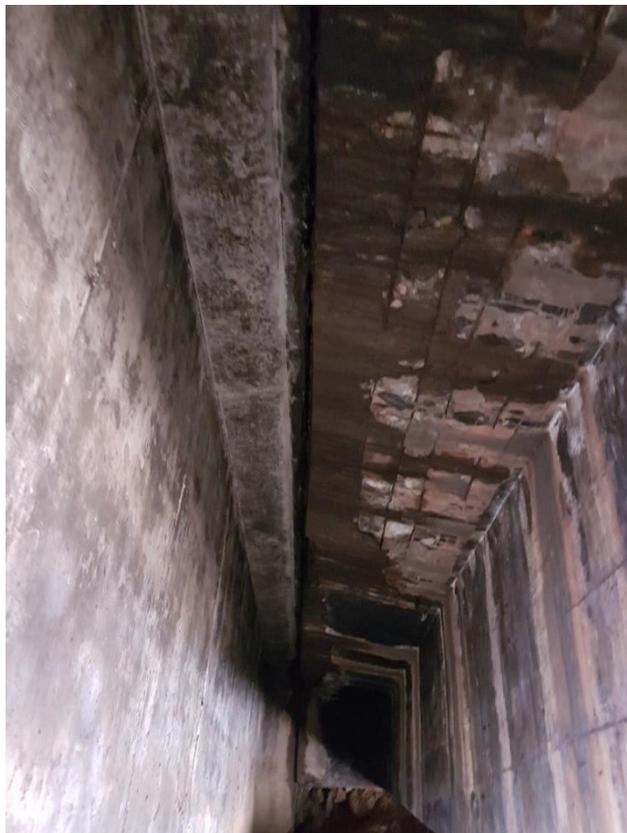
— **Foto 78** – Vista inferior da Ponte 1 (lado inicial) à direita pós chuva. Destaque da exposição e corrosão da armadura, bem como das manchas de escorrimento de água pluvial na superestrutura.

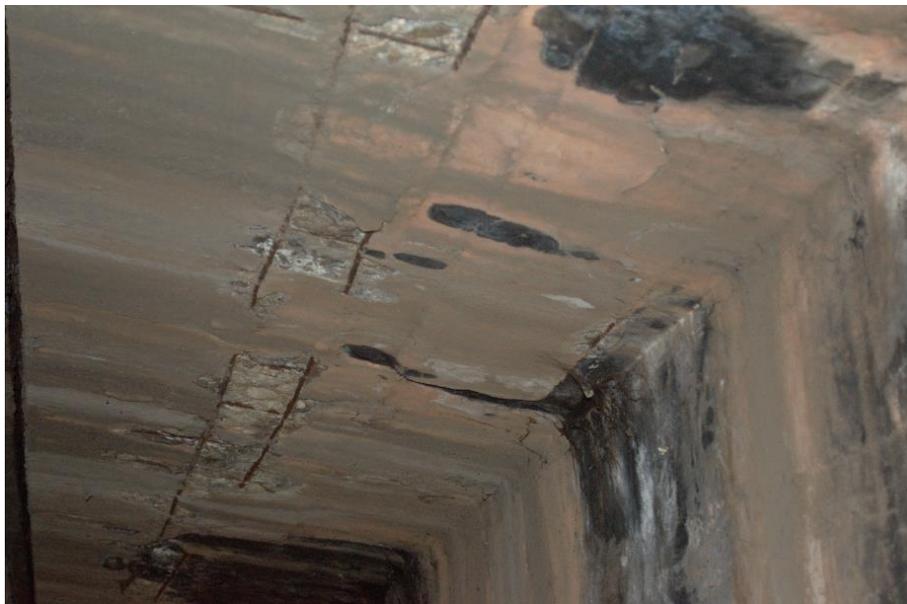
Foto 79 – Destacamento da argamassa com armadura exposta e corroída na laje em balanço LB1 da Ponte 1.

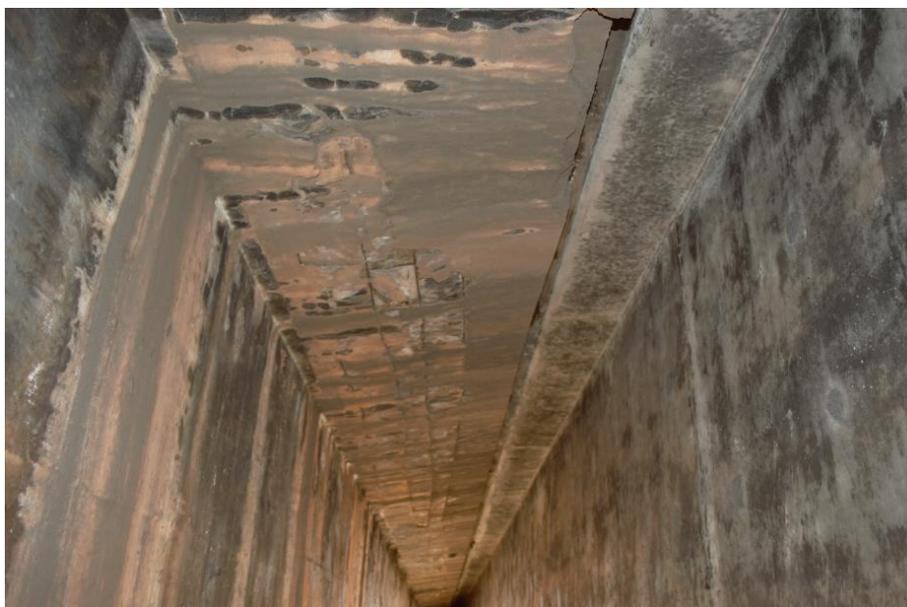
— **Foto 80** – Vista inferior da Ponte 1 à esquerda. Destaque para a exposição e corrosão da armadura, bem como das manchas de escoamento de água na superestrutura.

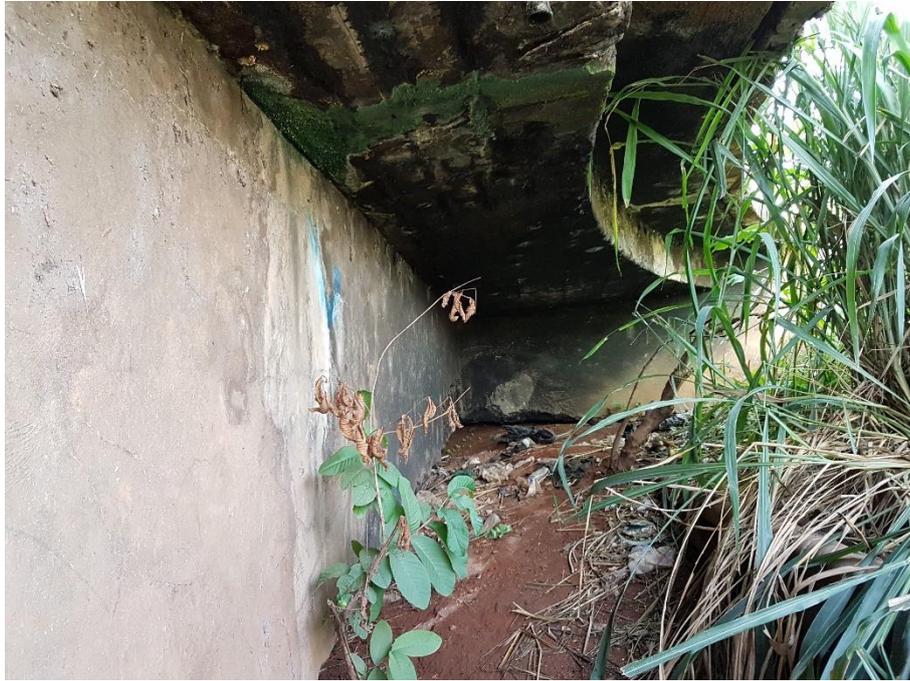
Foto 81 – Vista inferior da Ponte 1 (lado inicial) VL2 à esquerda. Destaque para concreto disgregado com exposição e corrosão da armadura, bem como manchas de umidade na superestrutura.

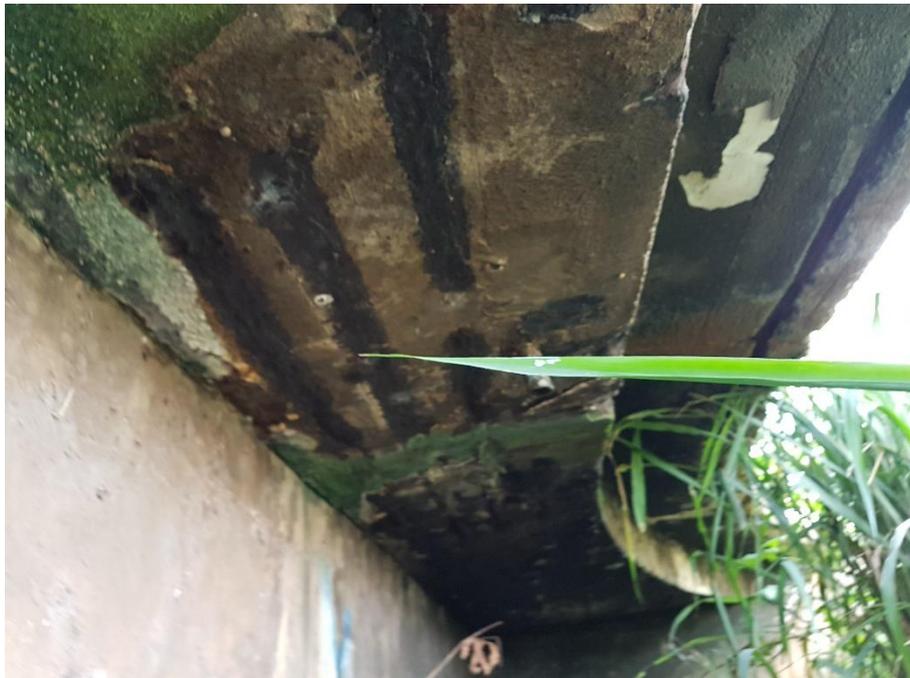
Foto 82 – Vista inferior da Ponte 1 (lado inicial). Destaque para concreto disgregado com exposição e corrosão da armadura, bem como manchas de umidade na superestrutura e buzino obstruído.

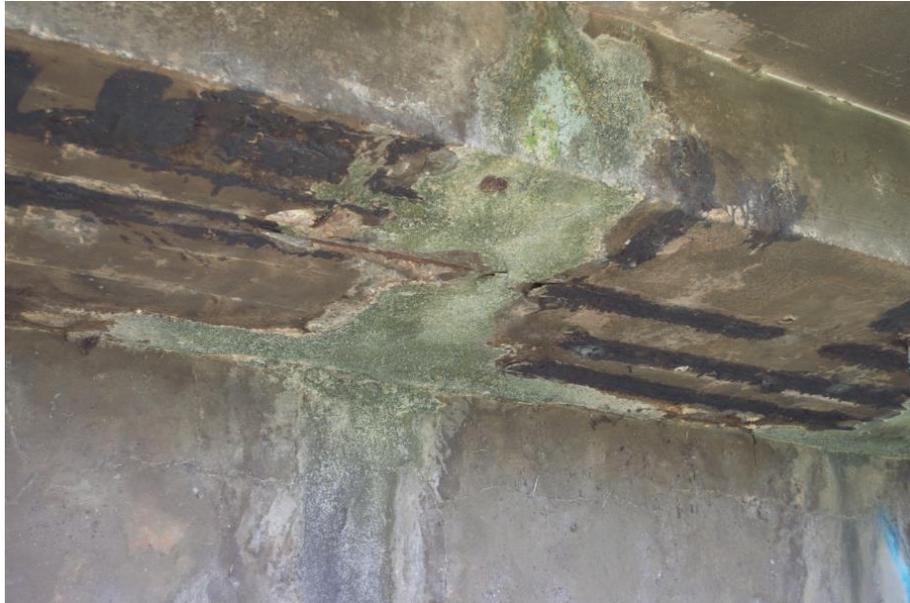
Foto 83 – Vista inferior da Ponte 1 (lado inicial). Destaque para concreto disgregado com exposição e corrosão da armadura, bem como manchas de umidade na superestrutura.

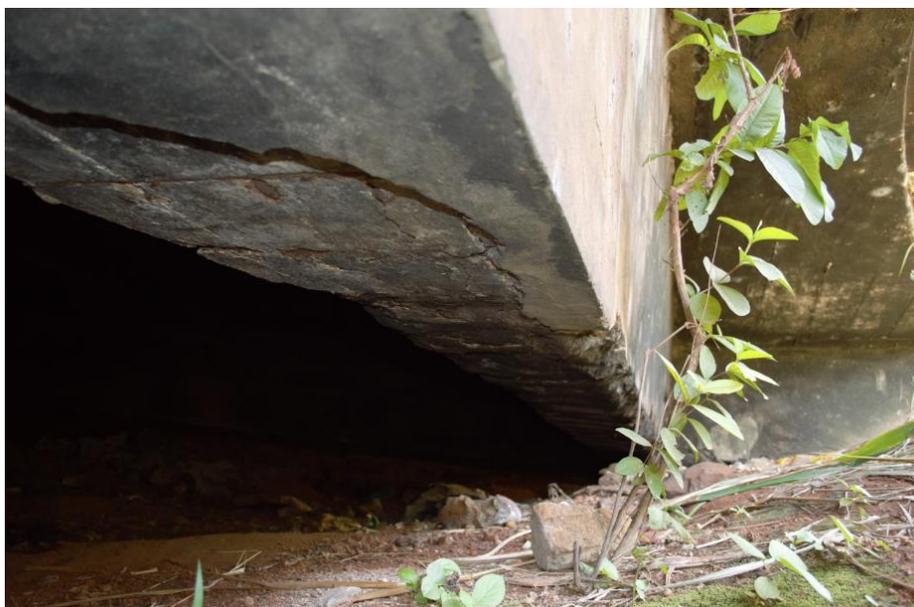
— **Foto 84** – Destacamento da argamassa com armadura exposta e corroída na longarina VL2-Ponte 1 lado inicial.

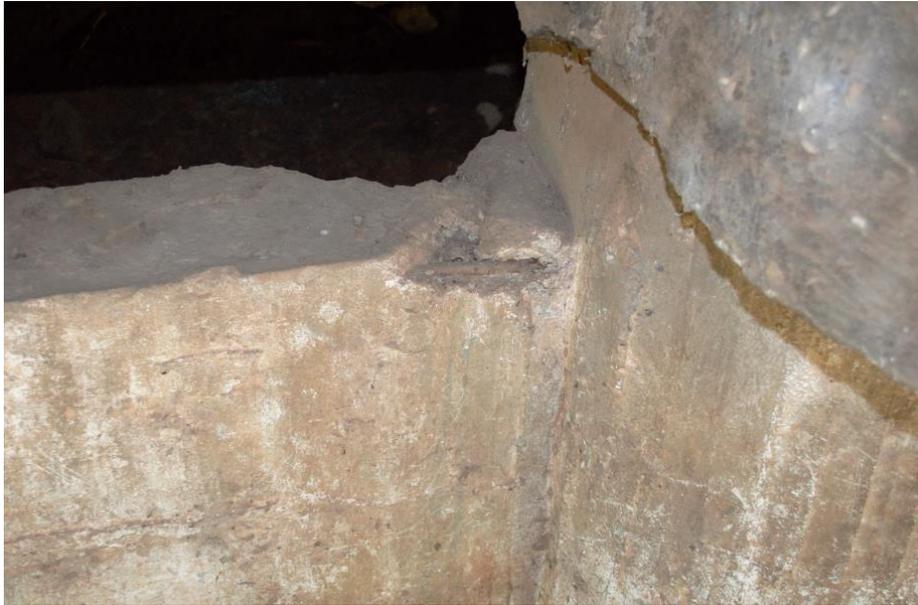
- Coloração diferente no concreto do pilar P4 (ponte 2) indicando possível reparo (foto 39), lado final.
-
- Acúmulo de detritos na base dos pilares P3 e P4 – Pontes 1 e 2 (foto 42, 43, 53), lado final.
-
- Destacamento da argamassa no pilar P2 – Ponte 2 (foto 87).

Foto 87 – Concreto disgregado com armadura exposta e corroída na viga travessa – Ponte 2.
