CÓDIGO		REV.
RT-DF001-15-04-2019-DER-001-001		A
EMIÇÃO	ELABORADO POR	FOLHA
Abril / 2019	TJS	1 de 82
EMITENTE

DF003 - ESTRADA PARQUE INDÚSTRIA E ABASTECIMENTO (EPIA) - Km 13

RELATÓRIO DE INSPEÇÃO, DIAGNÓSTICO E AVALIAÇÃO ESTRUTURAL – PONTES SOBRE O CÓRREGO RIACHO FUNDO

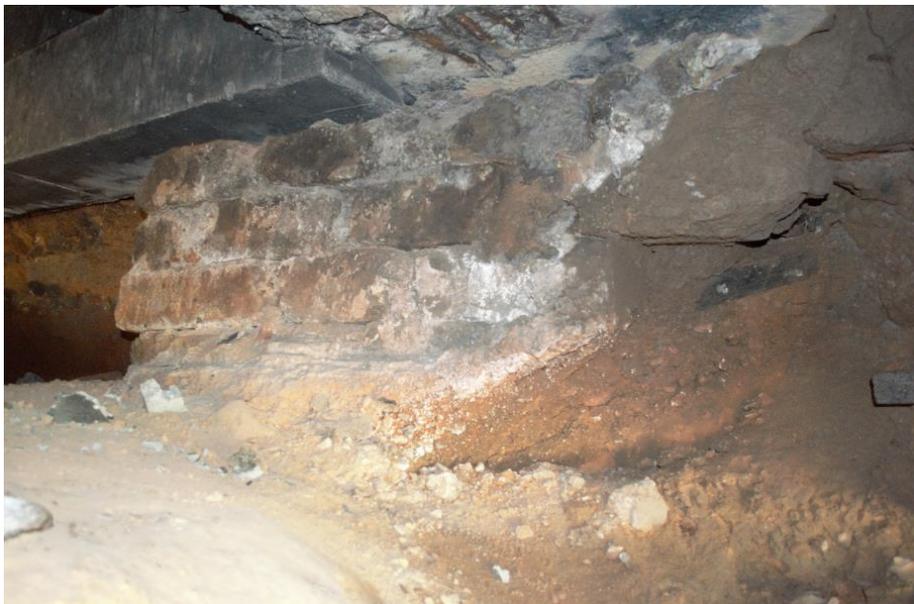
- Concreto disgregado com e sem armadura exposta e corroída nas cortinas CT1 e CT2 da ponte 1, (foto 90, 92 a 94).
-
- Manchas de escorrimento de águas pluviais nas cortinas.

— **Foto 90** – Concreto disgregado com armadura exposta e corroída na cortina CT2 - Ponte 1 (lado final).

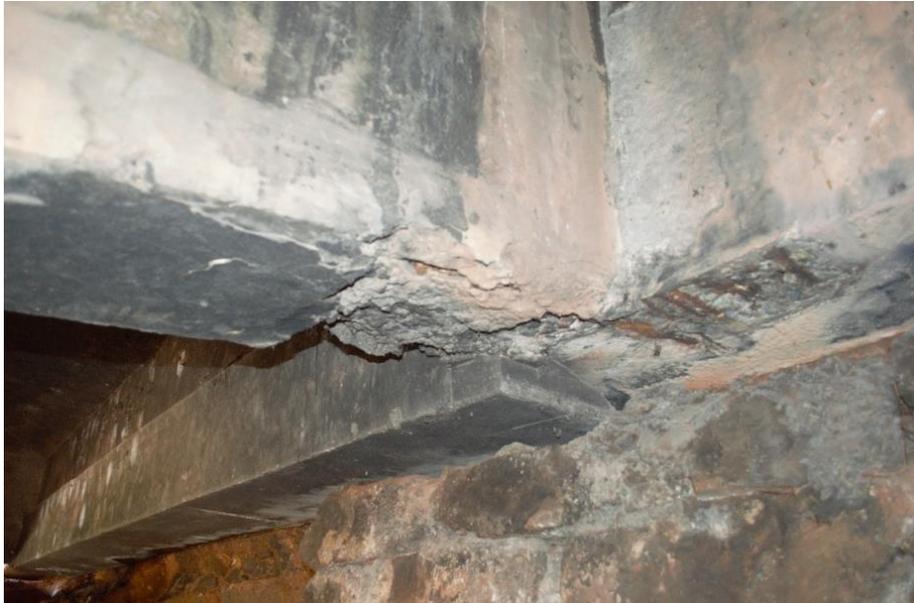
Foto 91 – Concreto disgregado com e sem armadura exposta e corroída na junção entre longarina VL1 e cortina CT2 – Ponte 1 (lado final).

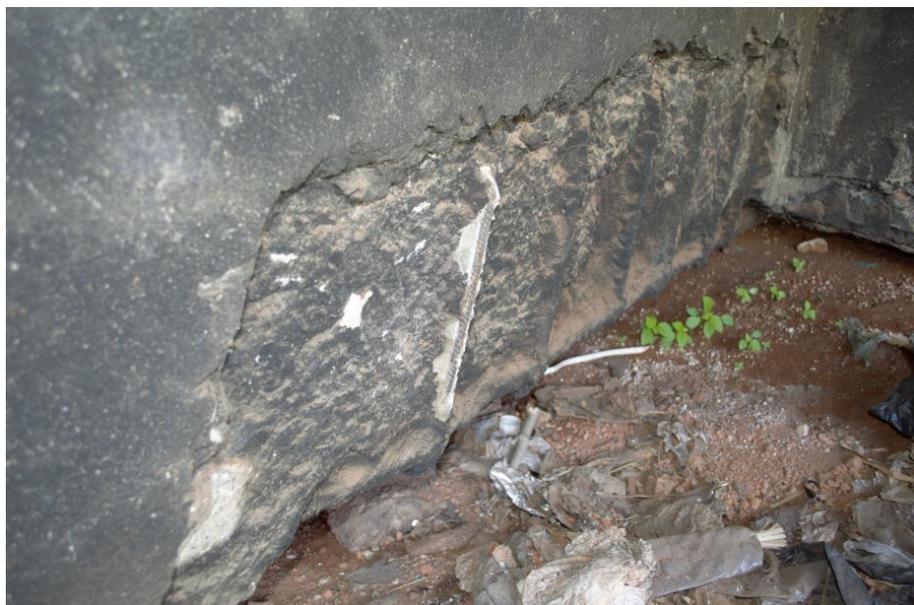
Foto 92 – Concreto disgregado com armadura exposta e corroída na long.VL2, Ponte 1 (lado inicial)

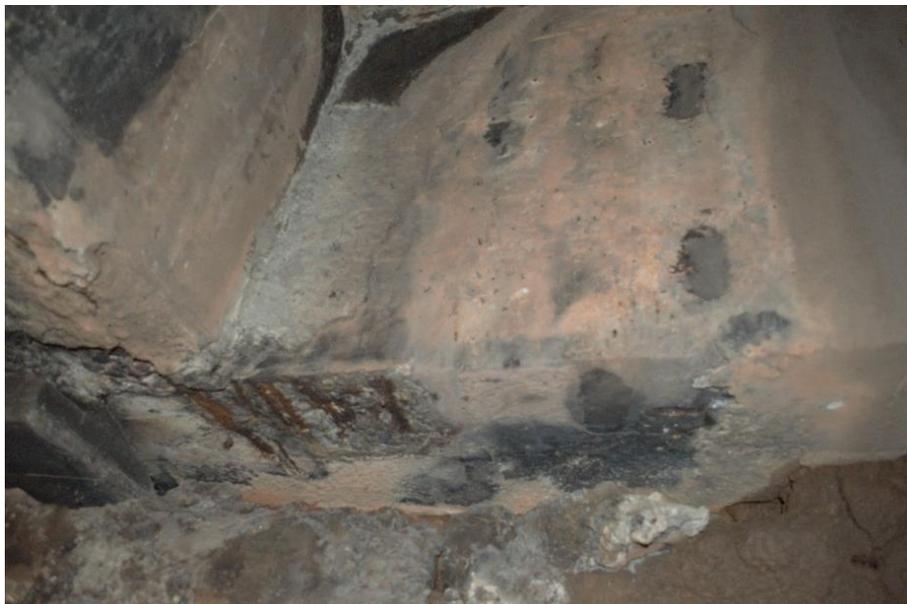
Foto 93 – Concreto disgregado com armadura exposta e corroída na junção entre longarina VL1 e cortina CT2 – Ponte 1.

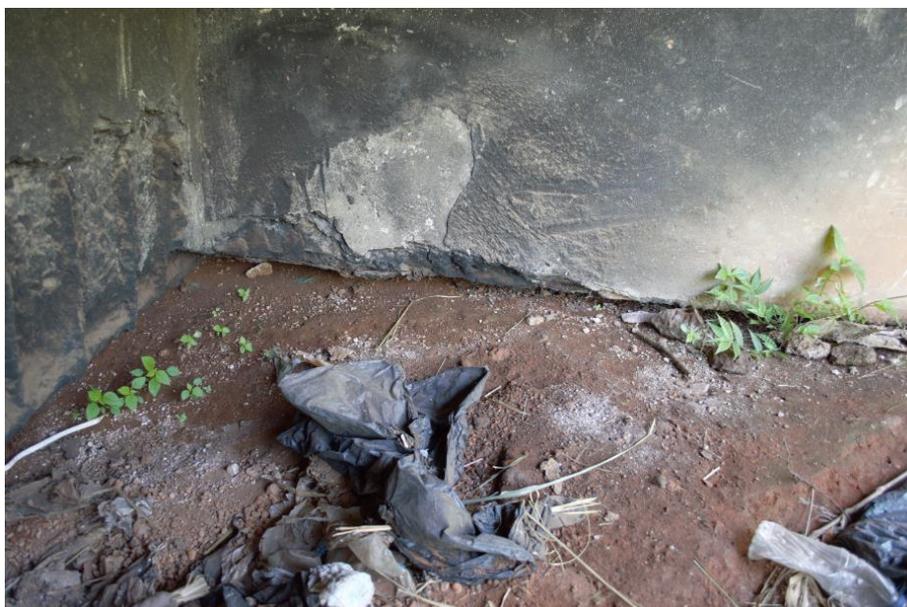
— **Foto 94** – Concreto disgregado com armadura exposta e corroída VL2 à esquerda – Ponte 1 (lado inicial).

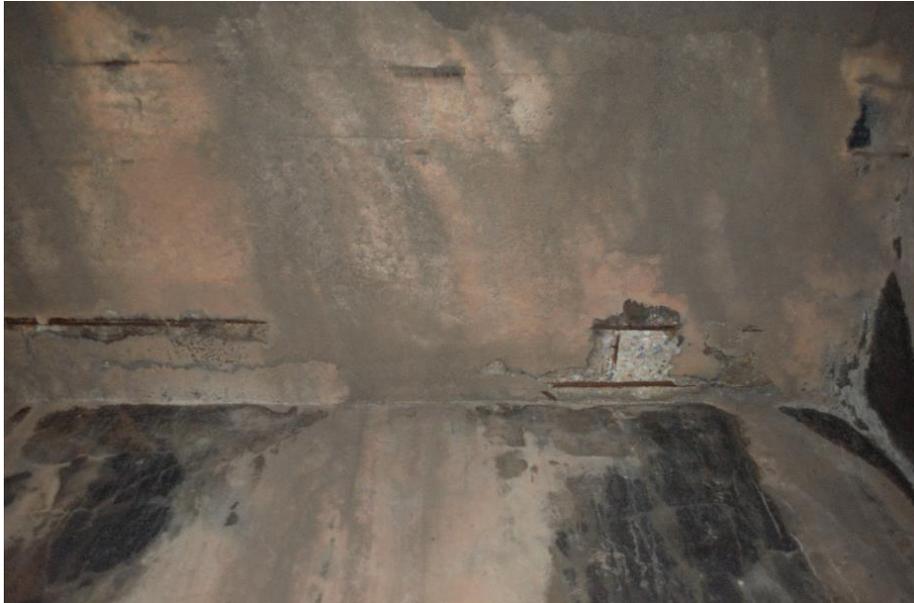
- Fissuras sem eflorescência (foto 95).
-
- Manchas de umidade nas lajes em balanço (foto 75, 76, 78, 81 e 82).
-
- Destacamento da argamassa (foto 85 e 103);
-
- Concreto disgregado com armadura exposta e corroída na laje em balanço e no painel de laje (foto 75, 76, 77, 78, 81, 95).
-
- Armadura exposta e corroída na laje (foto 75 a 80, 83, 95).

Foto 95 – Concreto disgregado com armadura exposta e corroída no painel de laje (lado final) – Ponte 1.

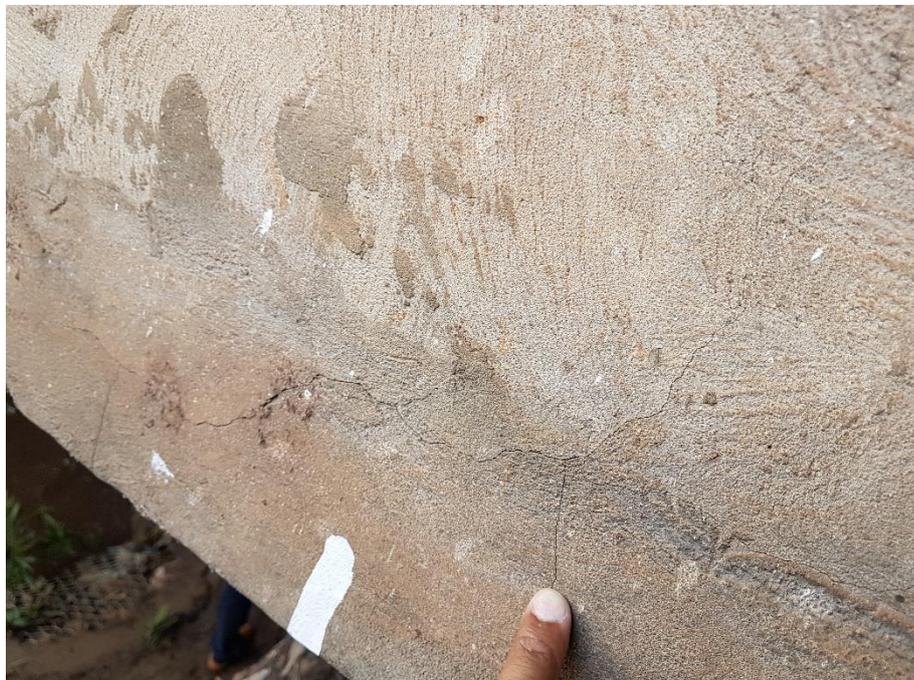
- Concreto disgregado com e sem armadura exposta e corroída na viga longarina VL2 (Fotos 71 a 73, 84), face inferior.
-
- Fissuras com posicionamentos horizontais e verticais com abertura de 0,3mm na viga longarina VL2 (foto 96, 97, 98).
-

— **Foto 96** – Fissuras com posicionamentos verticais e inclinados e abertura máxima de 0,3mm na longarina VL2. – Ponte 1 lado inicial.

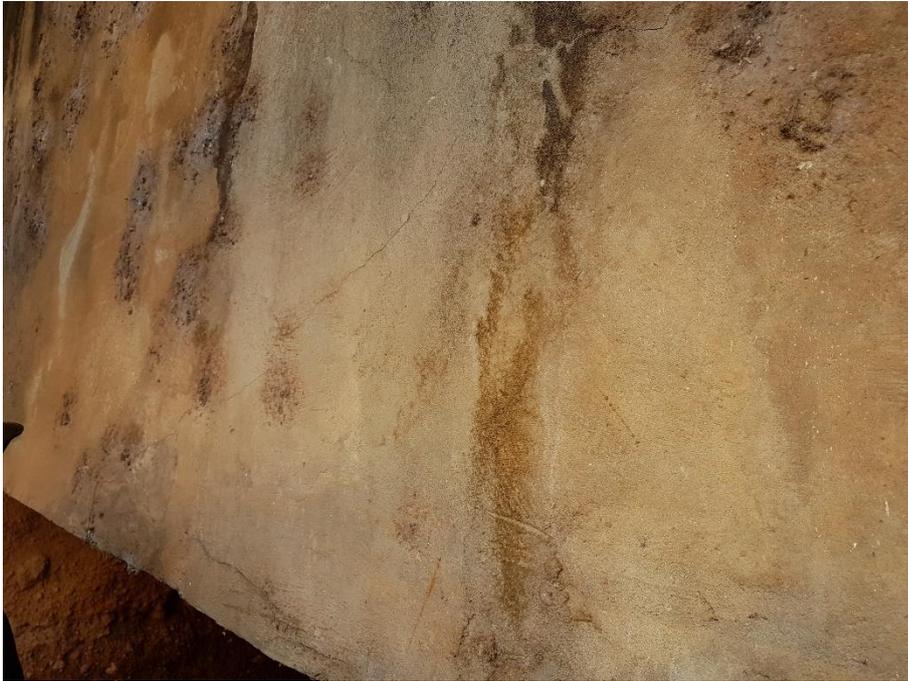
Foto 97 – Fissura inclinada e abertura máxima de 0,3mm na longarina VL2. (Ponte 1 - lado final).

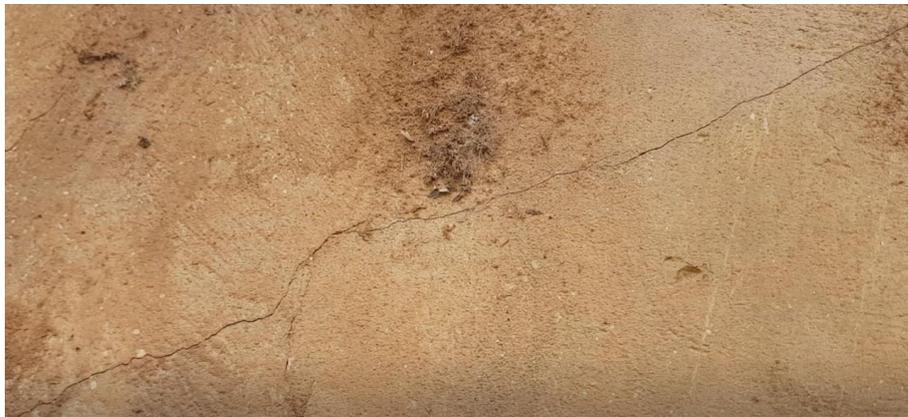
Foto 98 – Fissura inclinada e abertura máxima de 0,3mm na long.VL2 (lado final – Ponte 1).

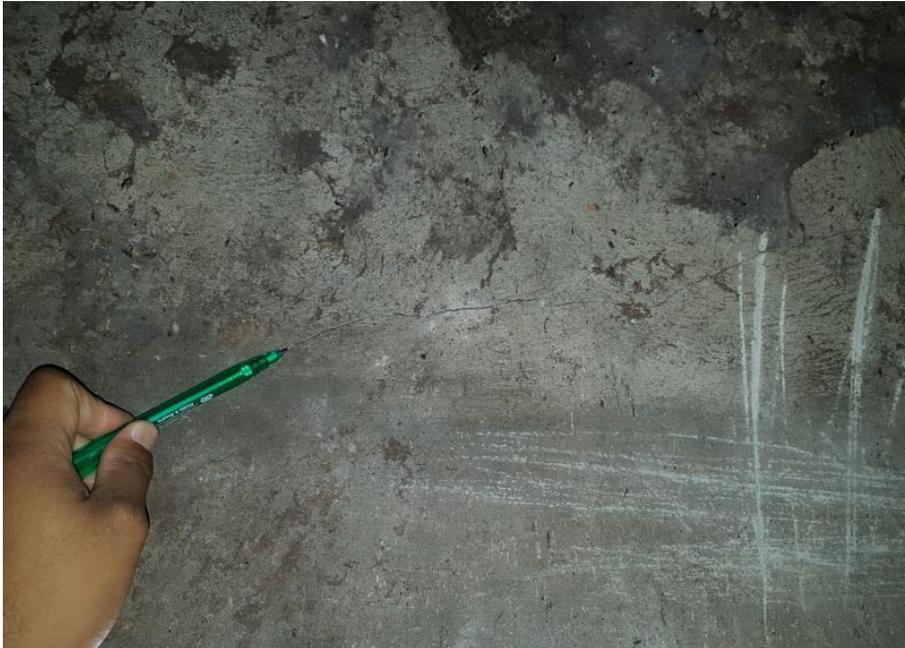
- Fissuras com posicionamentos horizontais e verticais com abertura de 1mm na viga longarina VL2 (Fotos 37 e 101).
-
- Fissuras inclinadas com abertura de 0,3mm na viga longarina VL1 (foto 99).
-

Foto 99 – Fissura inclinada e abertura máxima de 0,3mm na long.VL1 (lado final – Ponte 1).

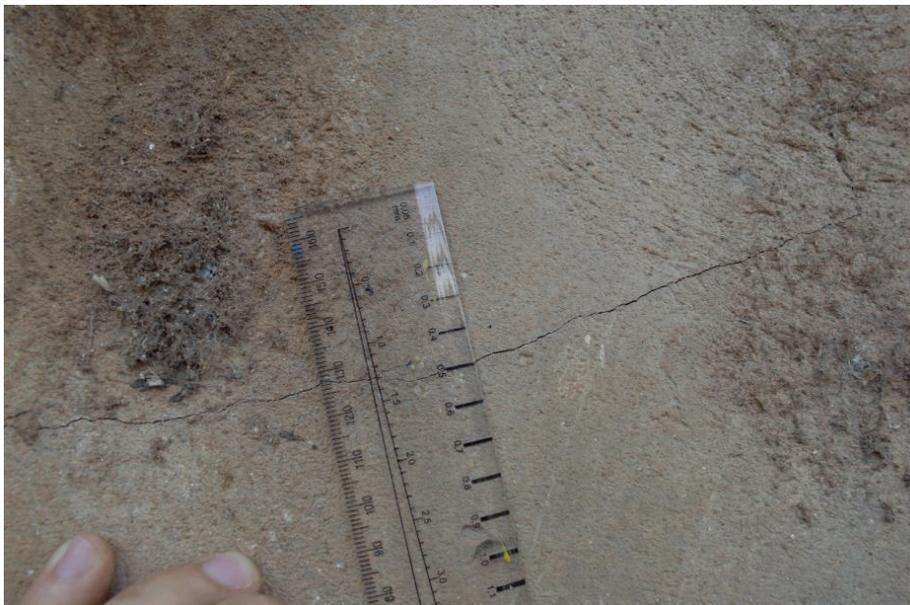
Foto 100 – Fissura com posicionamento vertical e abertura máxima de 0,5mm na longarina (Alargamento 1 – lado inicial).

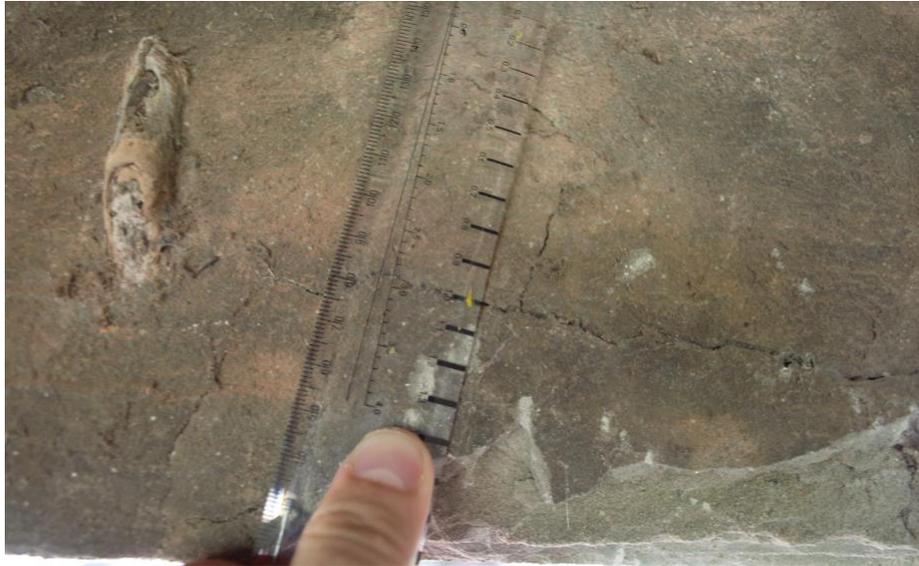
Foto 101 – Fissura com posicionamento horizontal e abertura máxima de 1mm na longarina VL2 (Ponte 1 – lado final).

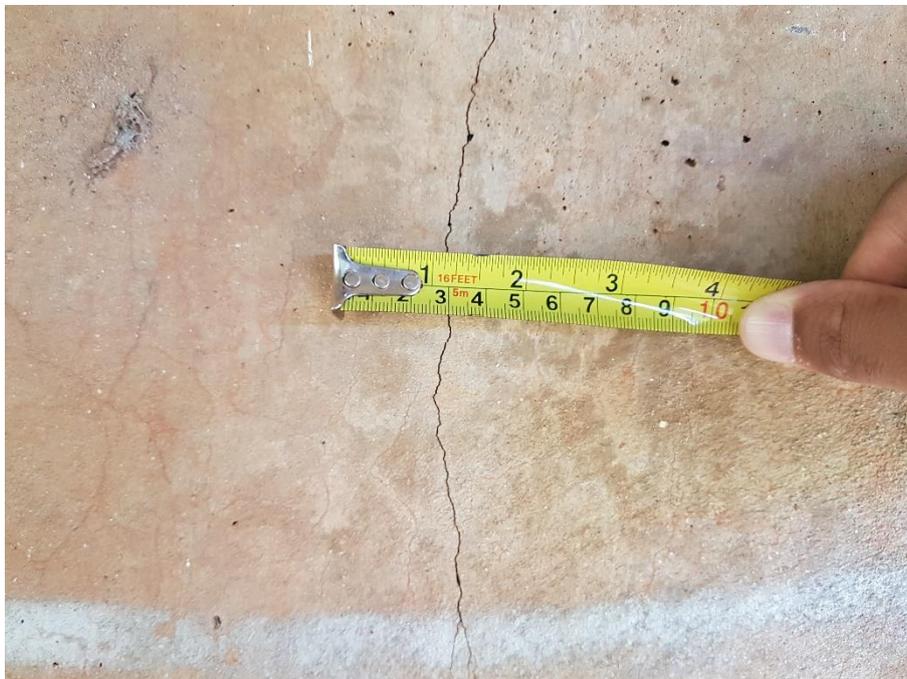
Foto 102 – Fissura com posicionamento vertical e abertura máxima de 0,3mm na longarina (Alargamento 1 – lado inicial).

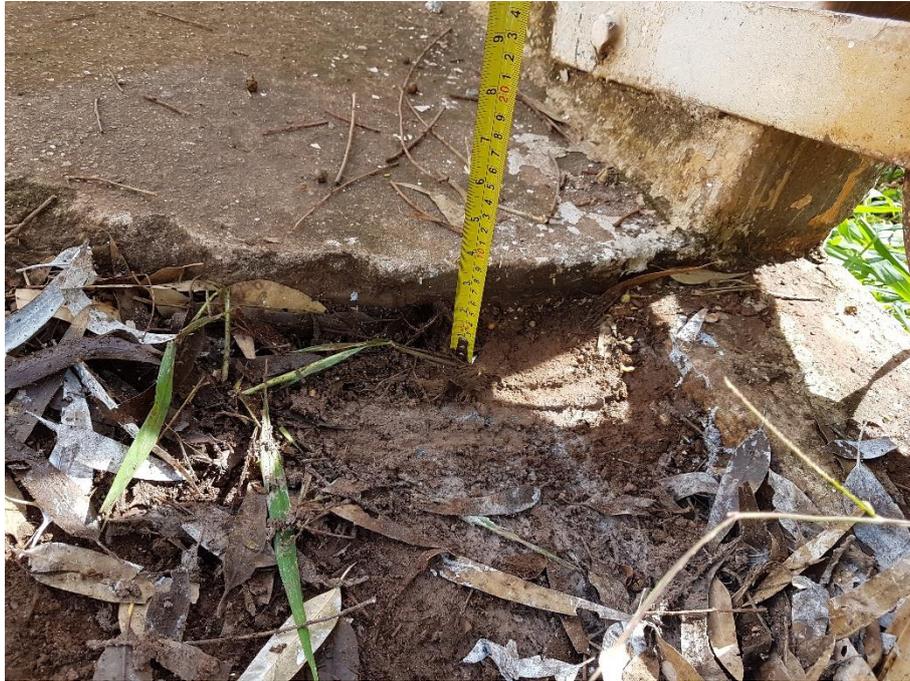
Foto 107 – Desnível no passeio entre Laje de aproximação e Alargamento 1.

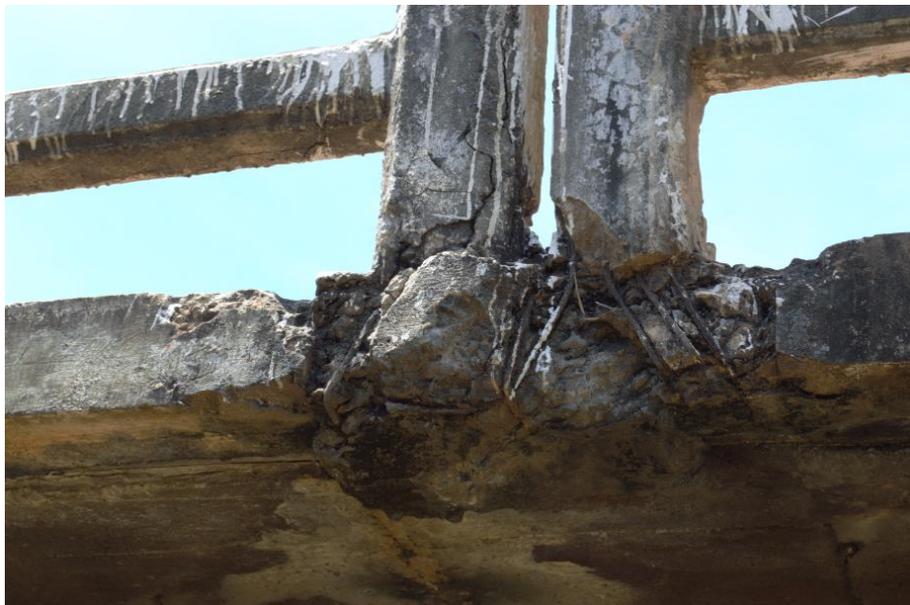
- Fissuras com posicionamento vertical e abertura máxima de 1mm no guarda-corpo à esquerda (foto 108).
- Concreto disgregado com armadura exposta e corroída nos guarda-corpos na região de ligação com a laje (foto 108).

Foto 108 – Módulo do guarda-corpo deteriorado

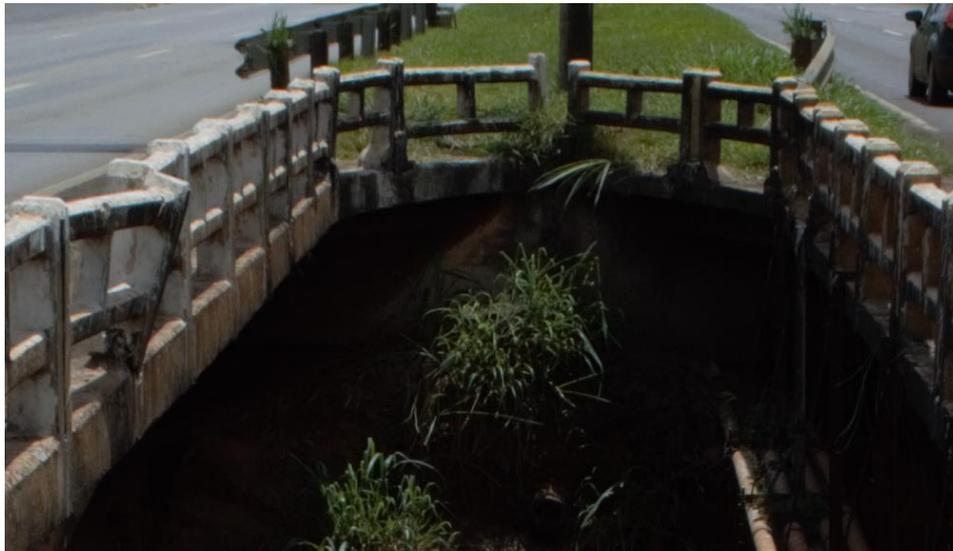
Foto 110 – Módulo do guarda-corpo deteriorado à esquerda. Detalhe para concreto disgregado nas bases dos módulos dos guarda-corpos e crescimento da vegetação

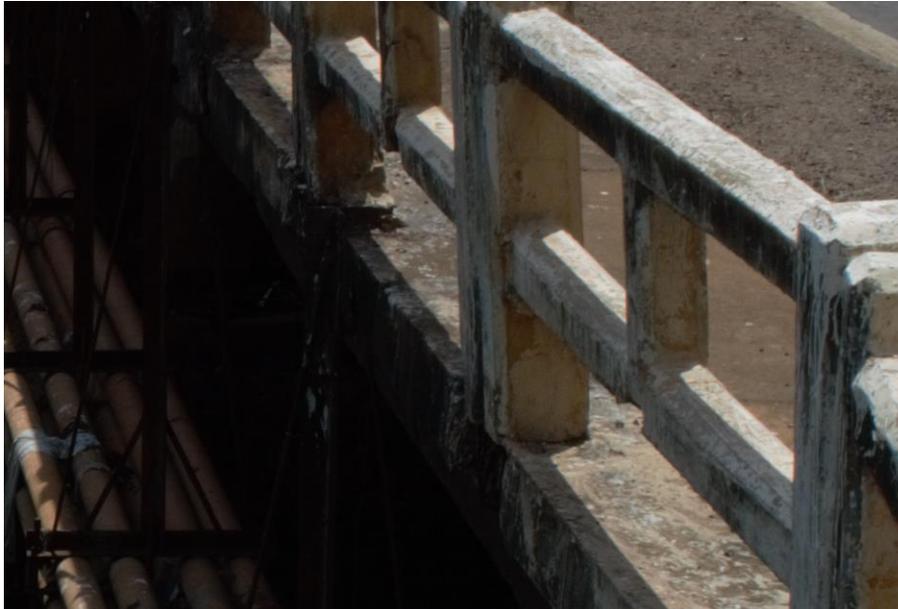
Foto 111 – Módulo do guarda-corpo. Detalhe para concreto disgregado com armadura exposta e corroída nas bases dos módulos dos guarda-corpos

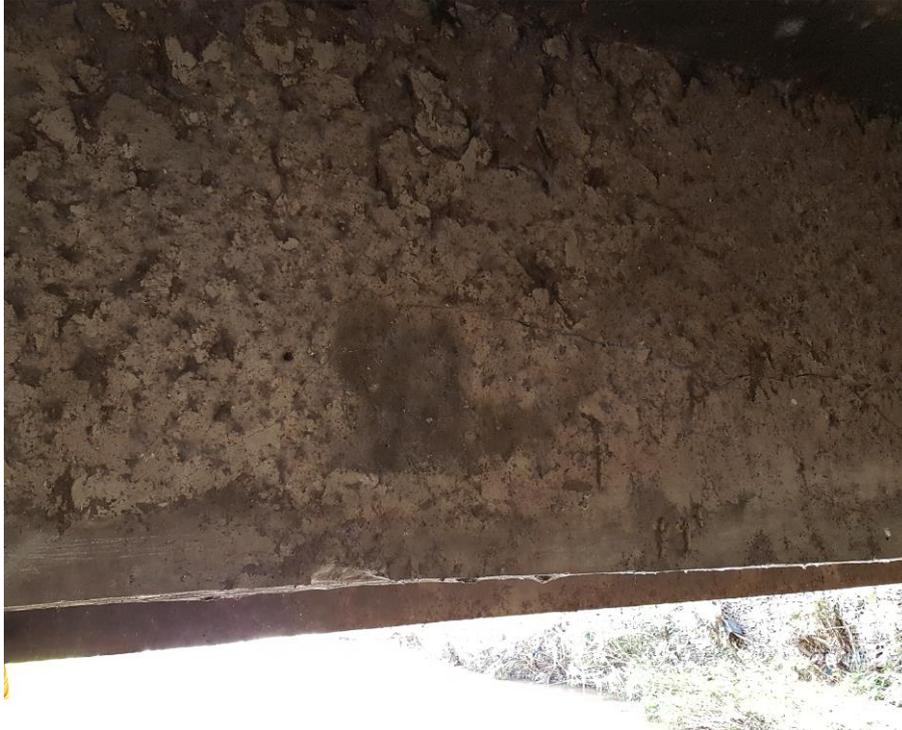
Foto 113 – Vista lateral esquerda da viga longarina VL1 (Ponte 1). Destaque para diferente coloração da argamassa na face inferior, indicando possível reparo já executado e fissuras horizontais e inclinadas com abertura máxima de 0,3mm.

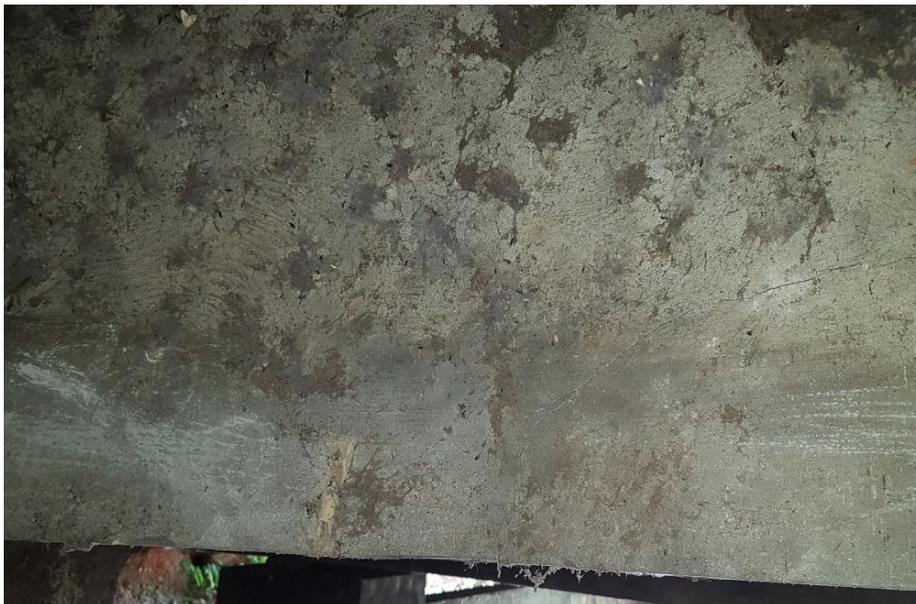
Foto 114 – Vista lateral esquerda da viga longarina VL1 (Ponte 1). Destaque para diferente coloração da argamassa na face inferior, e fissura inclinada com abertura máxima igual a 0,3mm.
