**Departamento de Estradas de Rodagem  
do Distrito Federal**

**RELATÓRIO DE INSPEÇÃO, DIAGNÓSTICO E  
RECUPERAÇÃO ESTRUTURAL DA OAE - 102 PONTE  
SOBRE O CÓRREGO GUARÁ.**

**Brasília, Maio de 2019.**

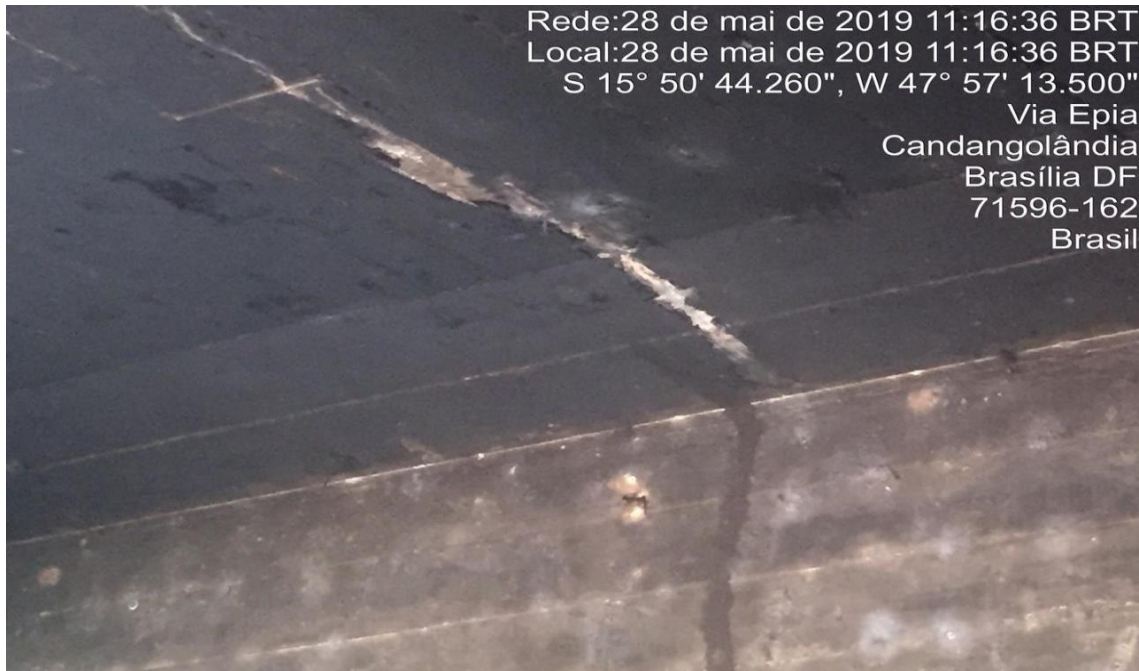
- Manchas de eflorêscencia sobre a lajes.
- Ver o registro fotográfico - Foto 01e 02

*FOTO 1- Manchas de eflorações sobre a laje*

Drenagem mal dimensionada e com o escoamento das águas pluviais sobre a superfície da estrutura associado aos buzinotes entupidos e curtos

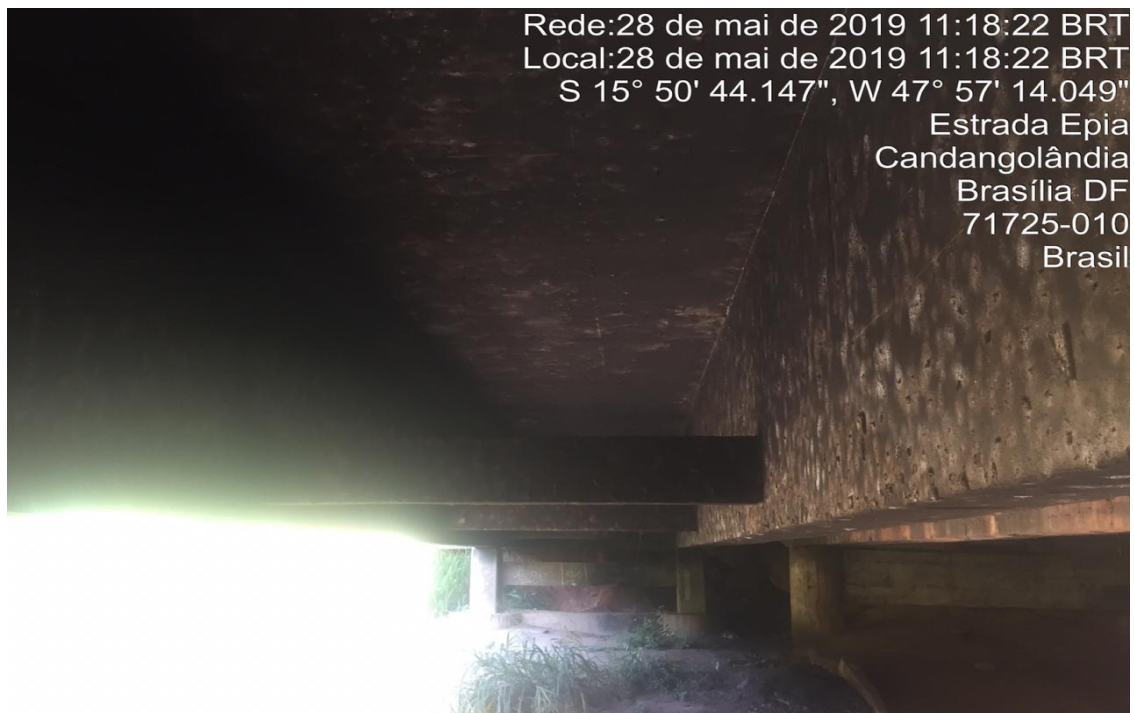
*FOTO 2 -Manchas de eflorações sobre a laje e longarina*

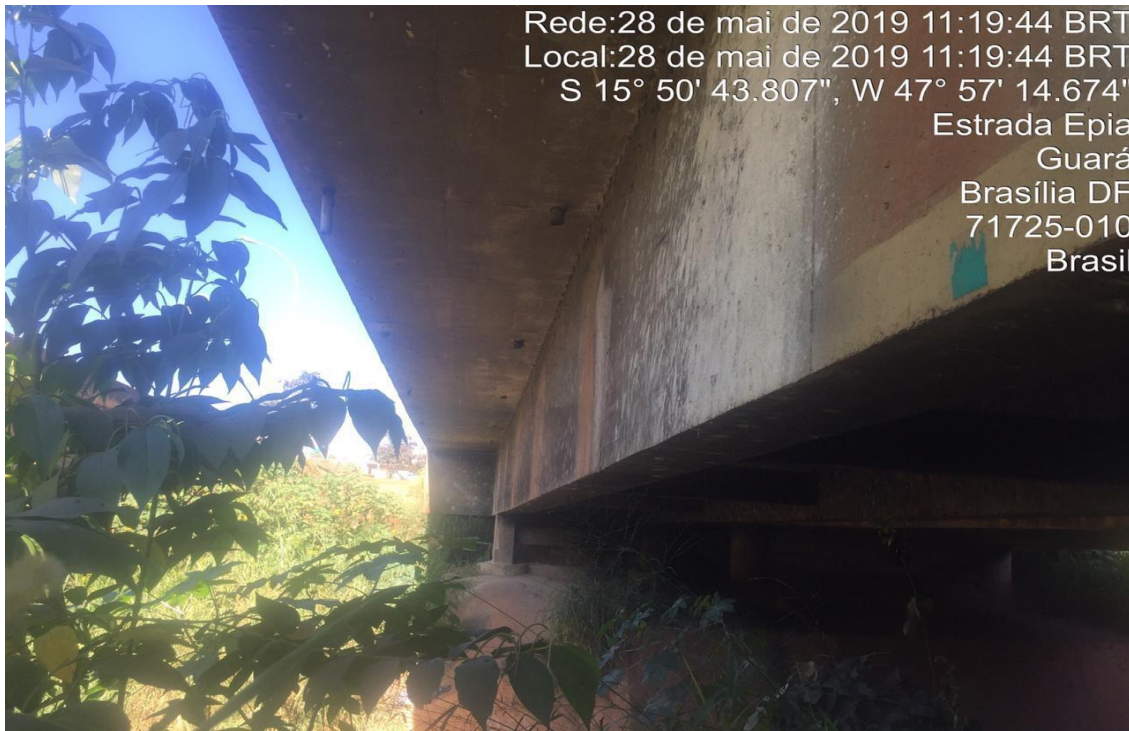
- Existem grandes manchas de umidade sobre as longarinas externas da ponte.
- Ver o registro fotográfico - Foto 03

*FOTO 3 - Manchas de umidade sobre a longarina devido aos buzínates entupidos*

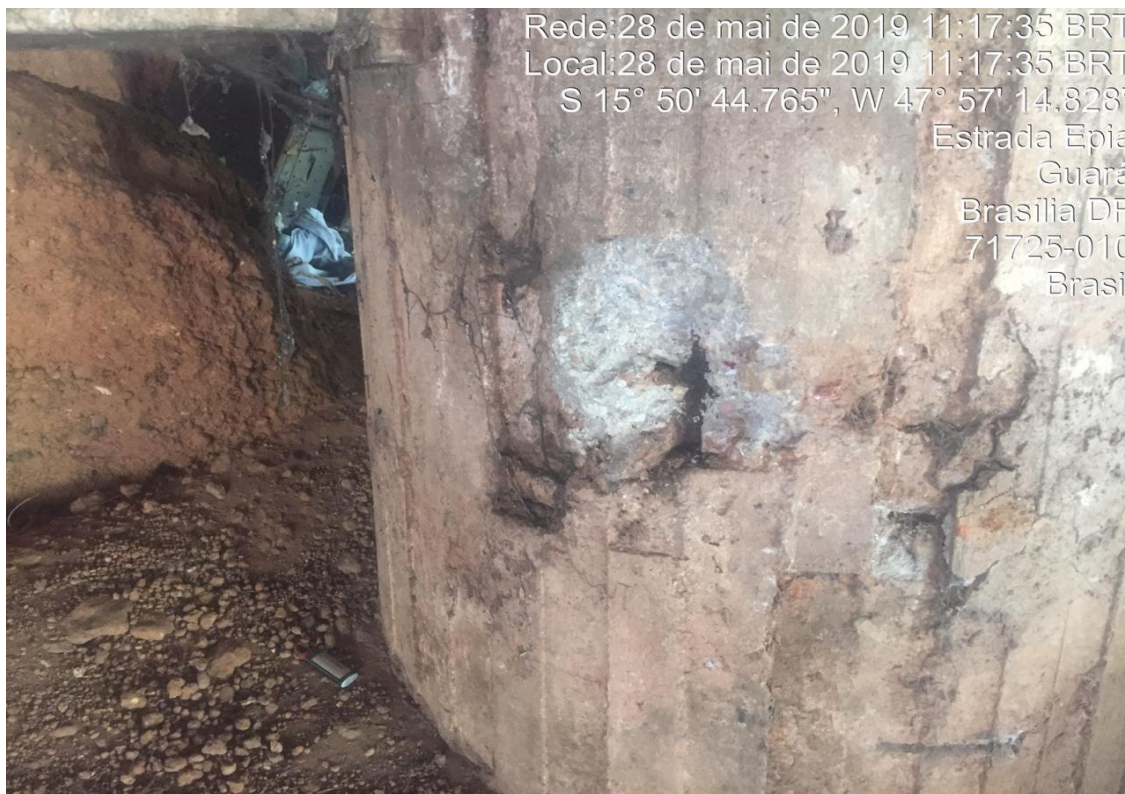
- Desplacamento do concreto e armaduras corróidas na base do Pilar P02.
- Ver o registro fotográfico - Foto 04 e Foto 05

*FOTO 4 - Pilar com deslocamento do concreto e armaduras corroidas*

Cobrimento insuficiente da proteção das armaduras;

Vibração insuficiente durante a concretagem.

Imperfeições das formas

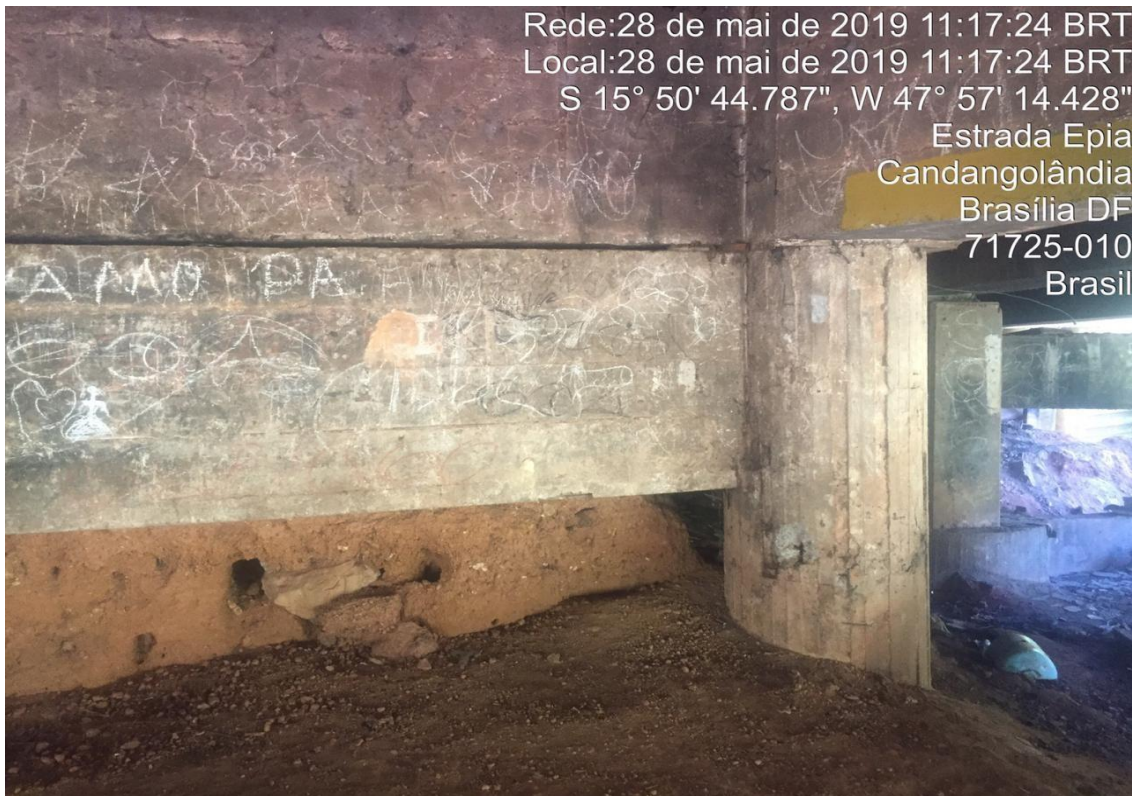
*FOTO 5 -Pilar com deslocamento do concreto e armaduras corroidas*

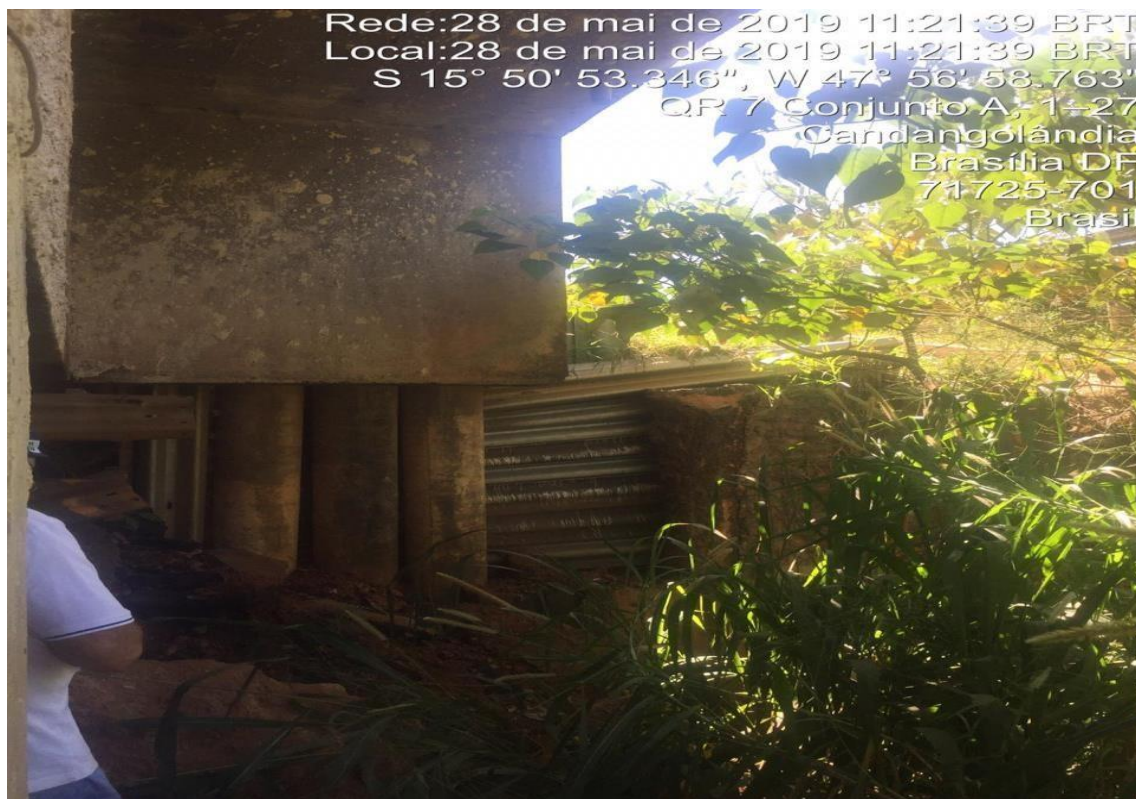
- Deslocamento horizontal do talude de aterro, causando um desconfinamento das estacas de sustentação da cortina lateral da cabeceira a ponte.
- Desplacamento do revestimento de concreto do talude de aterro com as armaduras expostas e corróidas.
- Ver o registro fotográfico - Fotos 06/07/08 e 09

*FOTO 6 -Deslocamento horizontal do talude de aterro sobre acortina/cabeceira da ponte.*

Provavelmente devido a um recalque do talude de aterro;

Inexistência de um Projeto de uma valeta de proteção de aterro.

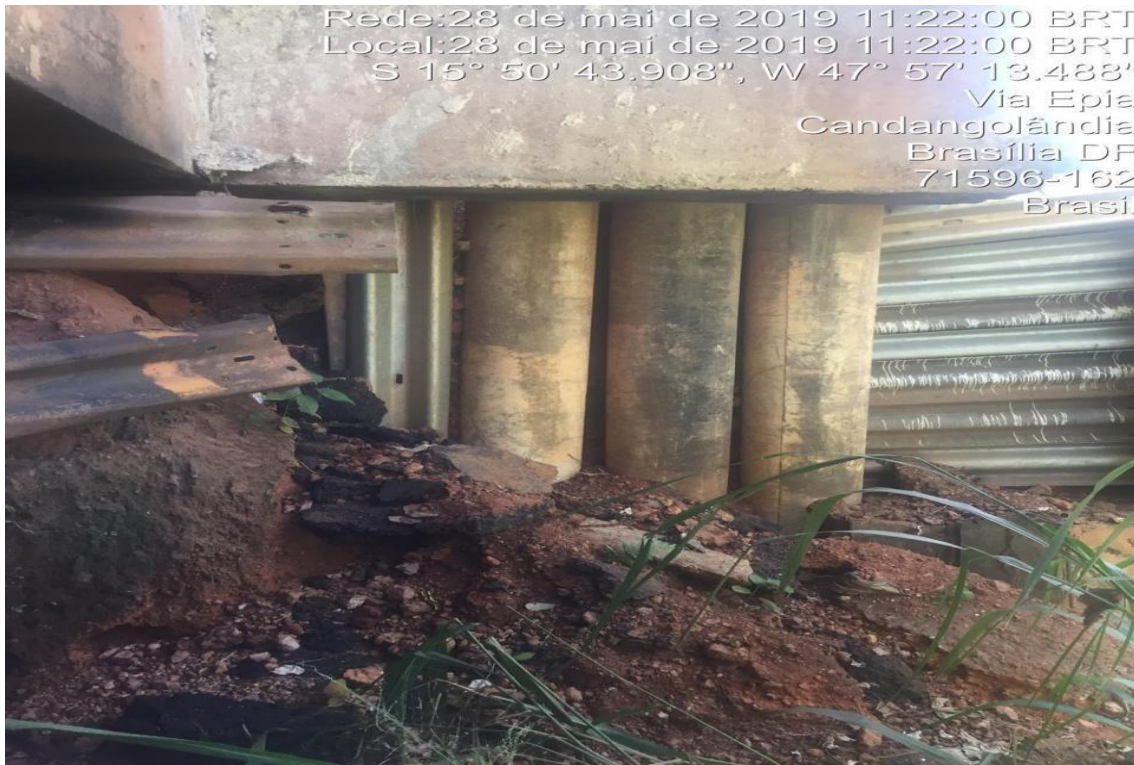
*FOTO 7 -Erosão do solo sobre a cortina do encontro.*

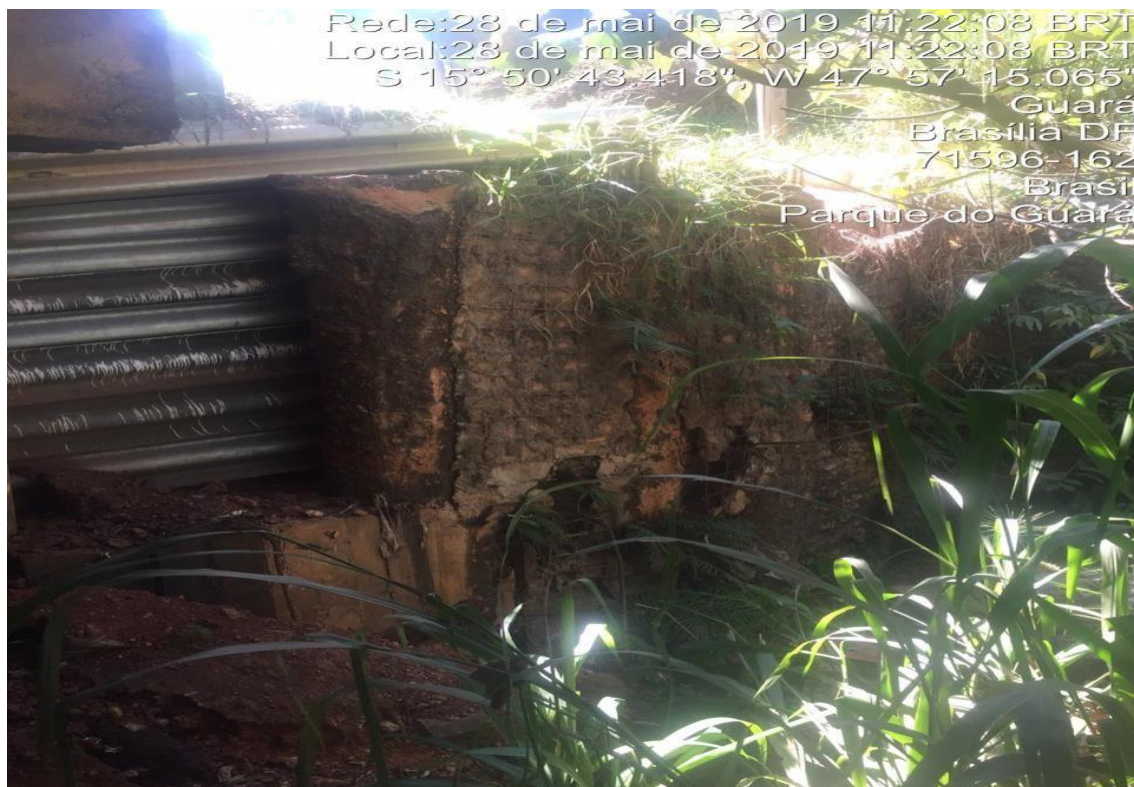
*FOTO 8 -Talude de aterro com o revestimento de concreto desagregado.*

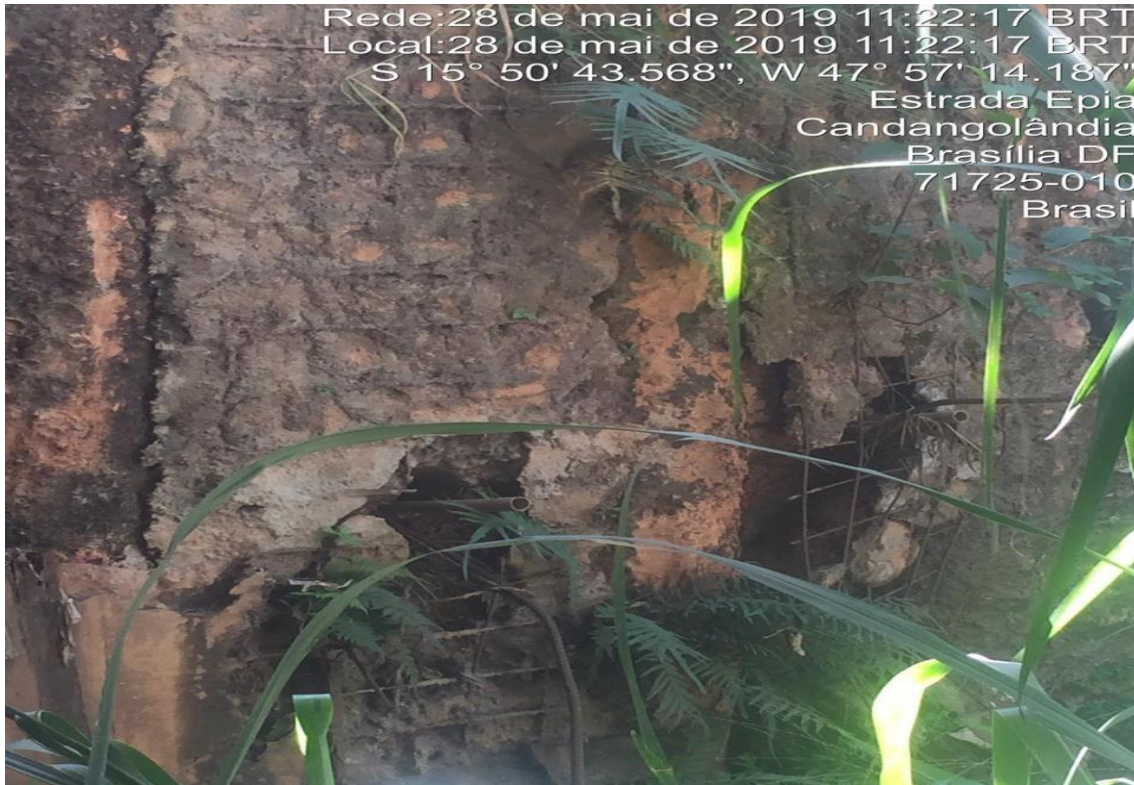
*FOTO 9 - Revestimento do talude de aterro com as armaduras expostas e corroídas.*

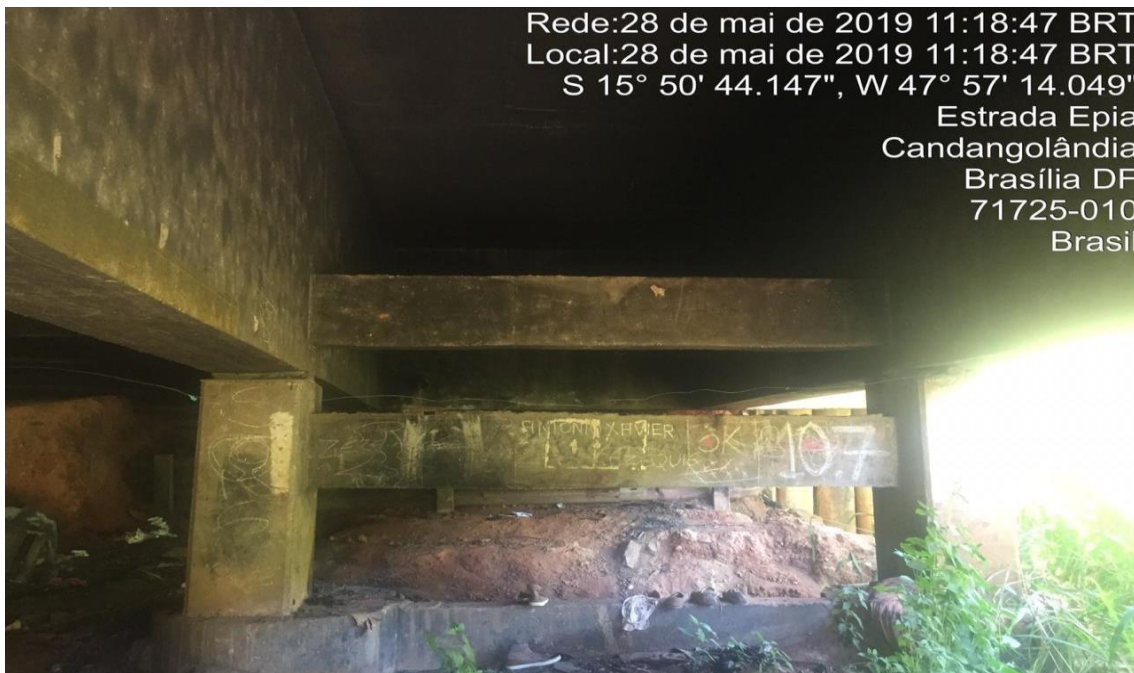
- Acúmulo de sujeiras e detritos na cortina da ponte, causados por morador de rua.
- Sujeiras e erosão do solo sobre o encontro da cabeceira da ponte.
- Ver o registro fotográfico - Fotos10 e 11

*FOTO 10 -Acúmulo de sujeiras e detritos na cortina da ponte, causados por morador de rua.*

Falta de uma manutenção periódica

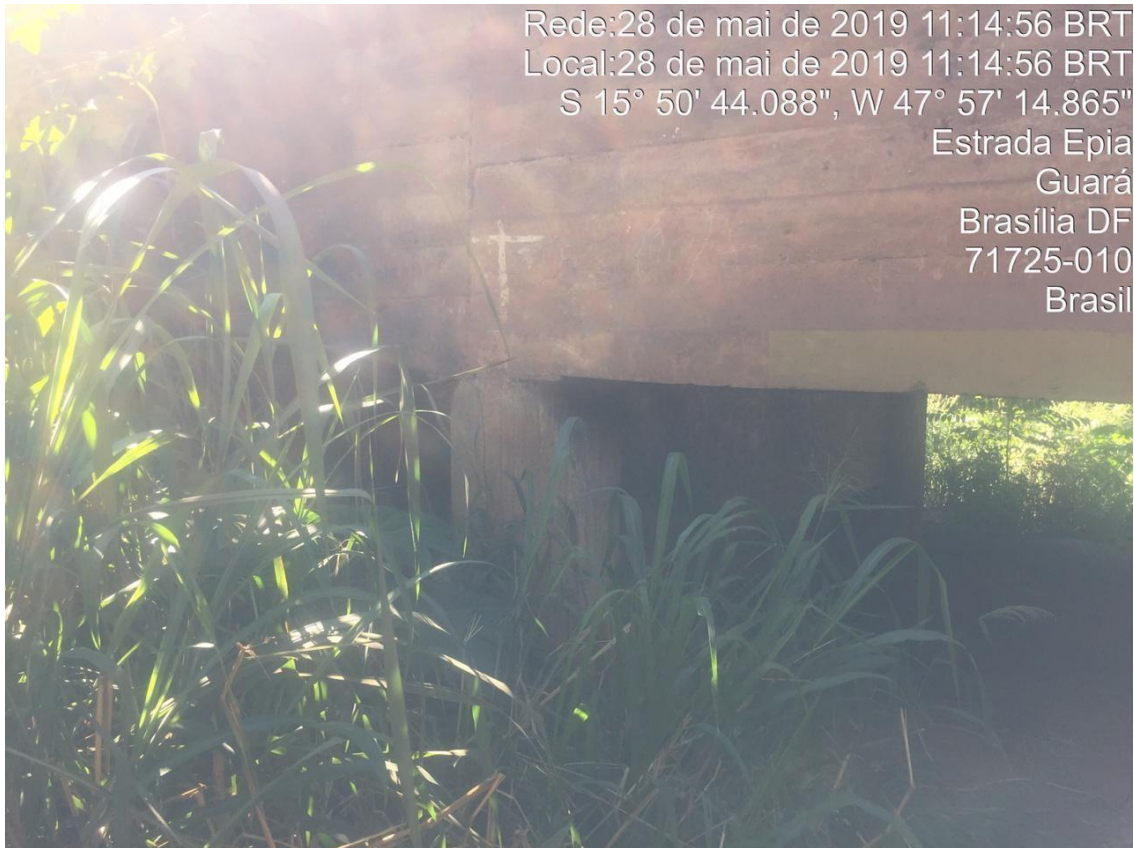
*FOTO 11 -Vegetação alta dificultando o acesso a cortina da ponte.*
