**Departamento de Estradas de Rodagem  
do Distrito Federal**

**RELATÓRIO DE INSPEÇÃO, DIAGNÓSTICO E  
RECUPERAÇÃO ESTRUTURAL DA OAE - 101 PONTE  
SOBRE O Córrego Guarará.**

**Brasília, Maio de 2019.**

O presente documento tem por objetivo apresentar o relatório de inspeção da Obra de Arte Especial N°101, Ponte sobre o Córrego Guará, localizada na DF-003, Trecho 003EDF0170 - ENTR. DF-051 (EPGU) - ENTR. DF-075 (EPNB), Km 22,651.

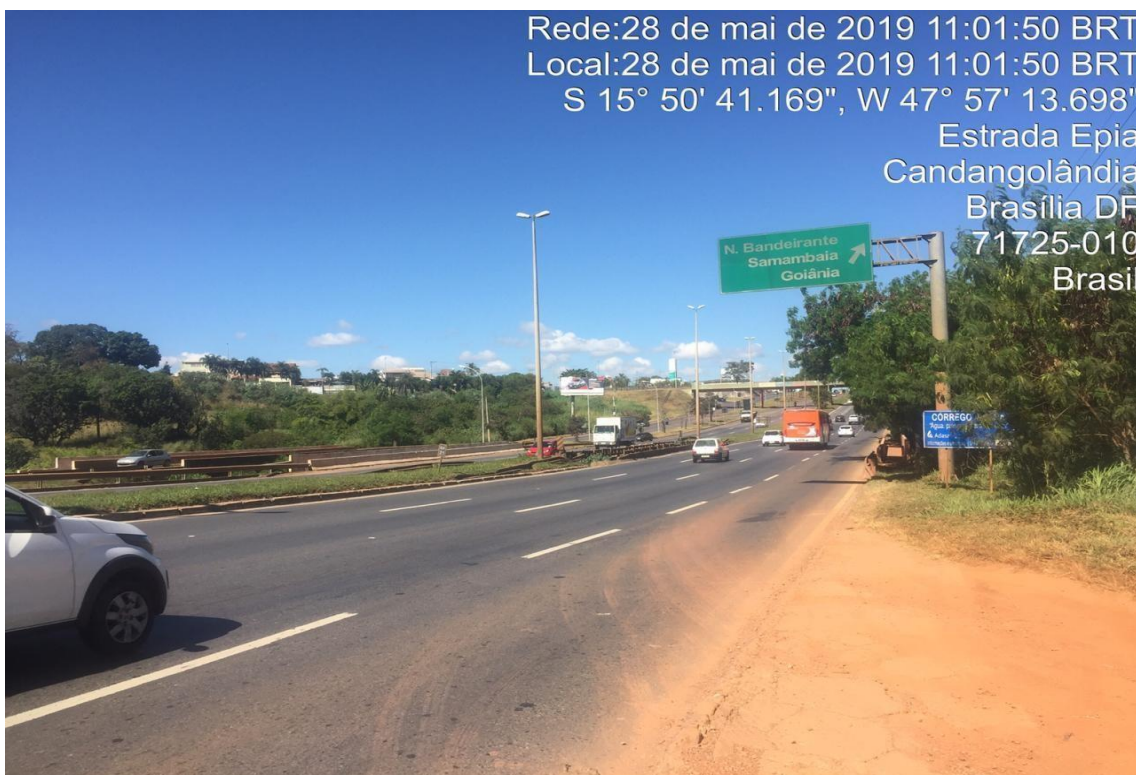
- Ausência da Placa com o nome e a extensão da Ponte.
- Ver o registro fotográfico - Foto 01

*FOTO 1 -Placa de Sinalização sem o nome e a extensão da ponte.*

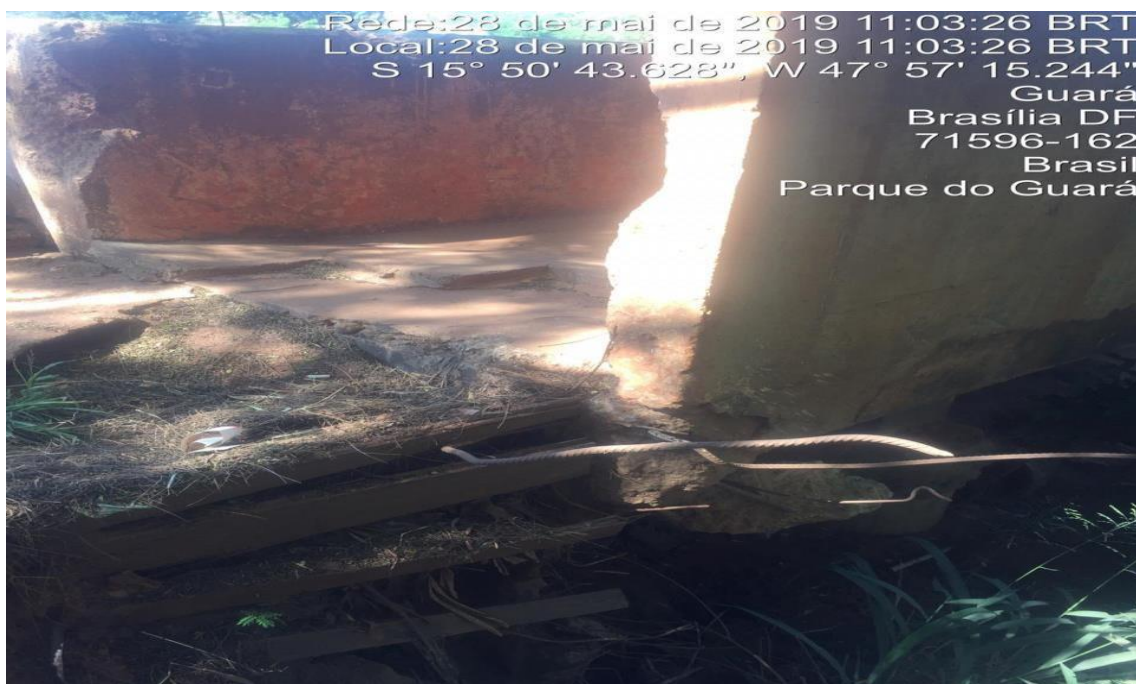
- Guarda-Corpos quebrados e com as armaduras expostas. Enexistência de parte do Passeio
- Ver o registro fotográfico - Fotos 02/03 e 06

*FOTO 2- Guarda-Corpo com armaduras expostas*

- Cobrimento insuficiente da proteção das armaduras;
- Vibração insuficiente durante a concretagem;
- Imperfeições das formas.
- Impactos causados pelos veículos.

- Recuperação estrutural dos guarda-corpos/guarda-rodas avariados;
- Recuperação estrutural do passeio avariado;
- Recuperação estrutural do revestimento do canal;
- Substituição dos buzinos avariados;
- Limpeza dos detritos sob os encontros.

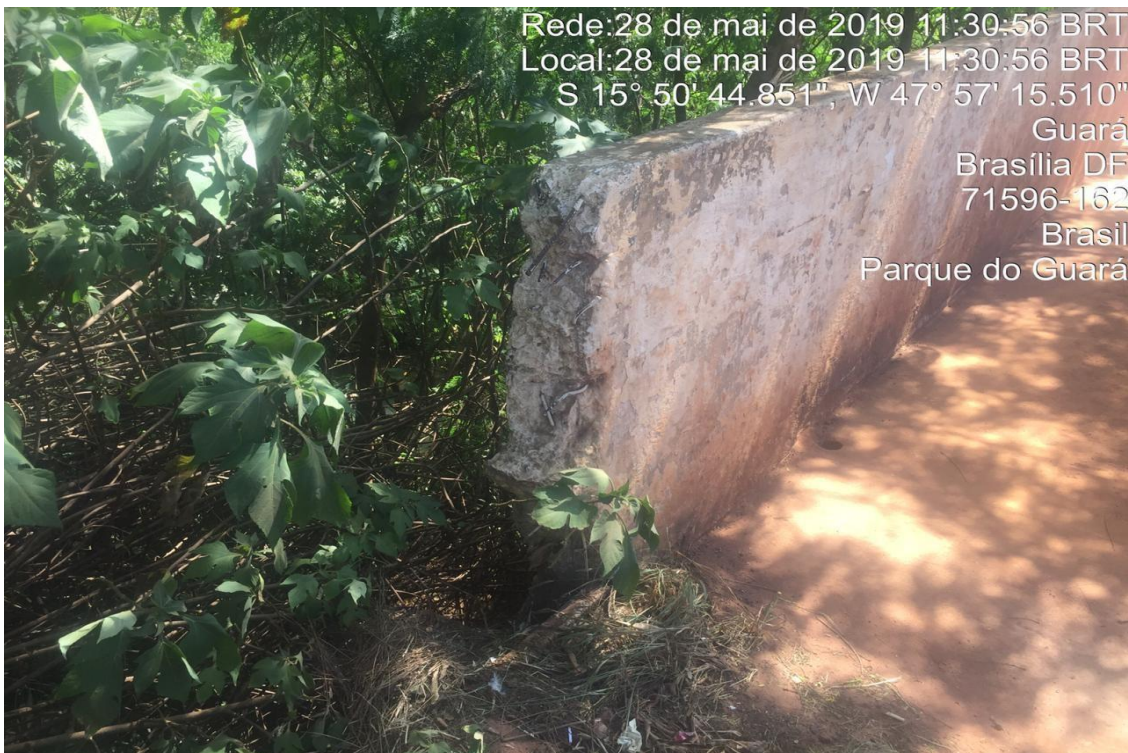
FOTO 3 -Guarda-Corpo com armaduras expostas

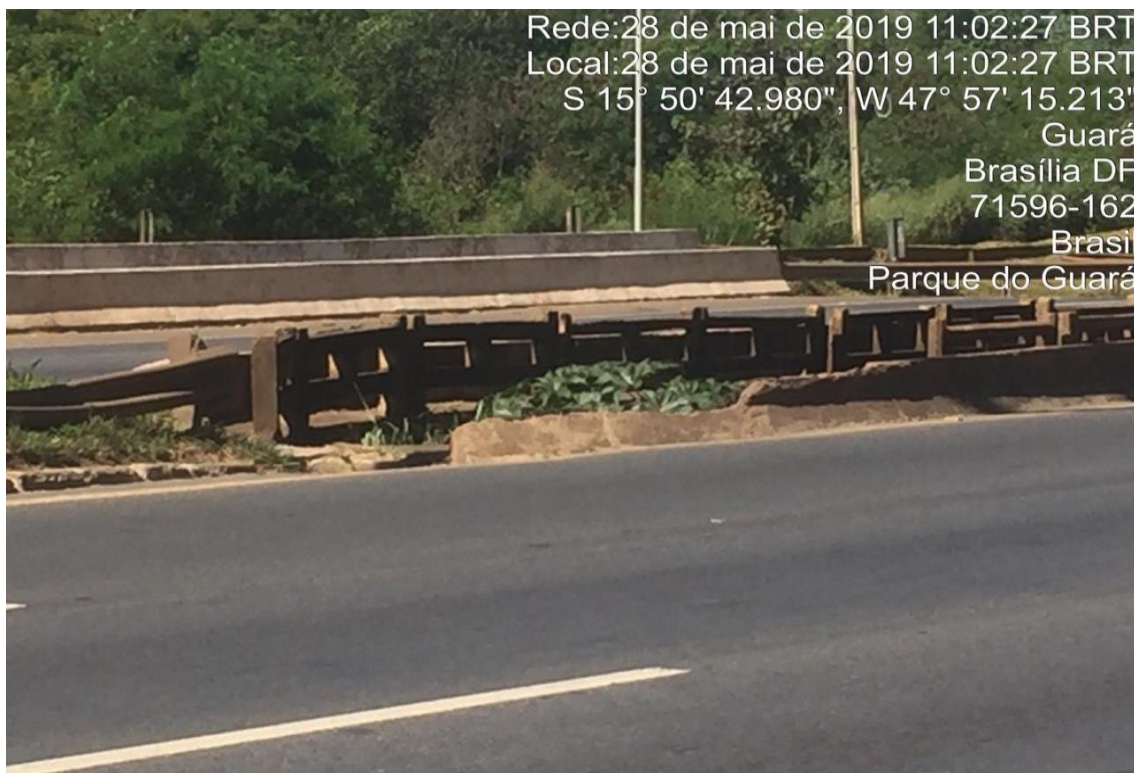
- Os Guarda-Corpos são do tipo vazados e que não são mais usados hoje em dia.
- Os Guarda-corpos do tipo vazado deverão ser trocados por Guarda-Corpos do tipo contínuo, por questões de segurança.
- Guarda-rodas quebrado e com armaduras expostas.
- Ver o registro fotográfico - Fotos 04/05 e 07

FOTO 4 -Guarda-Corpos do tipo vazados, soltos e desalinhados.

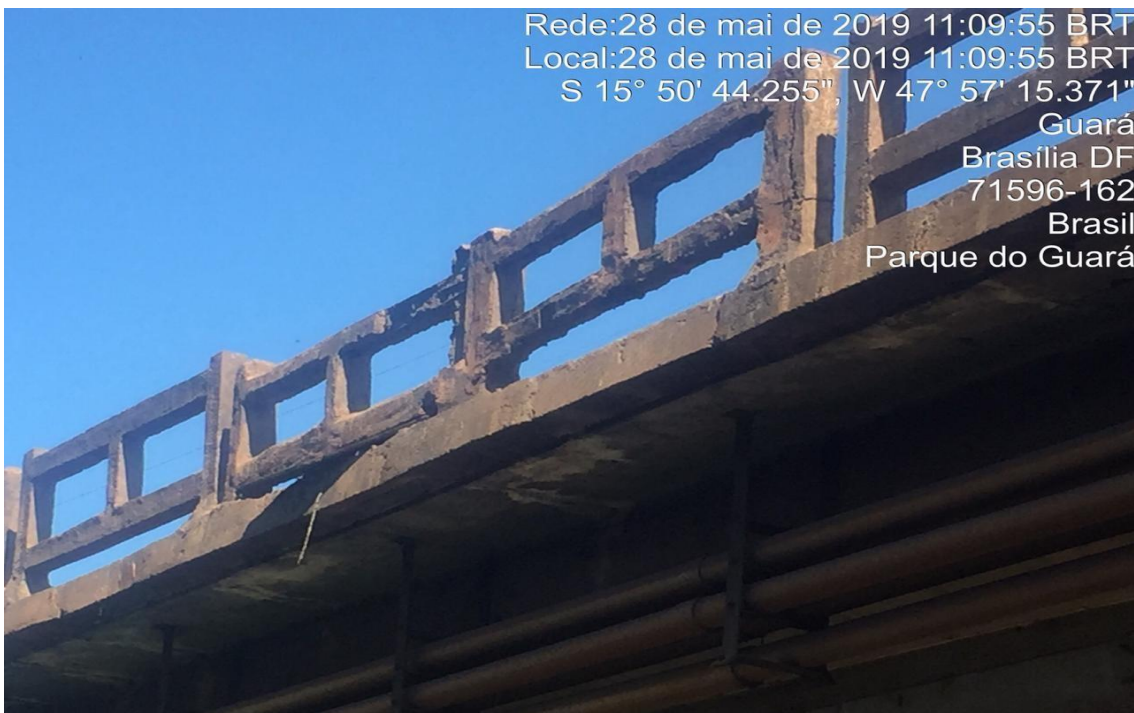
*FOTO 5 -Guarda-Corpo quebrado e com armaduras expostas.*

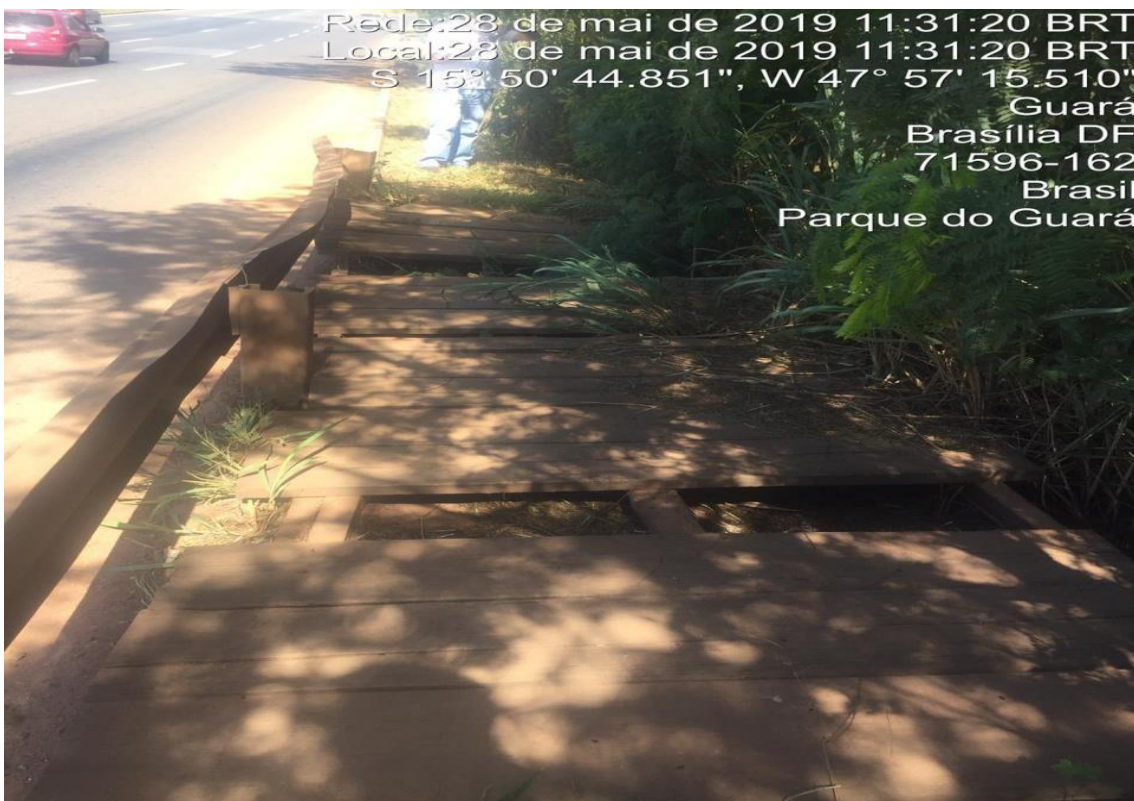
*FOTO 6 -Passeio improvisado de piso de madeira e quebrado.*

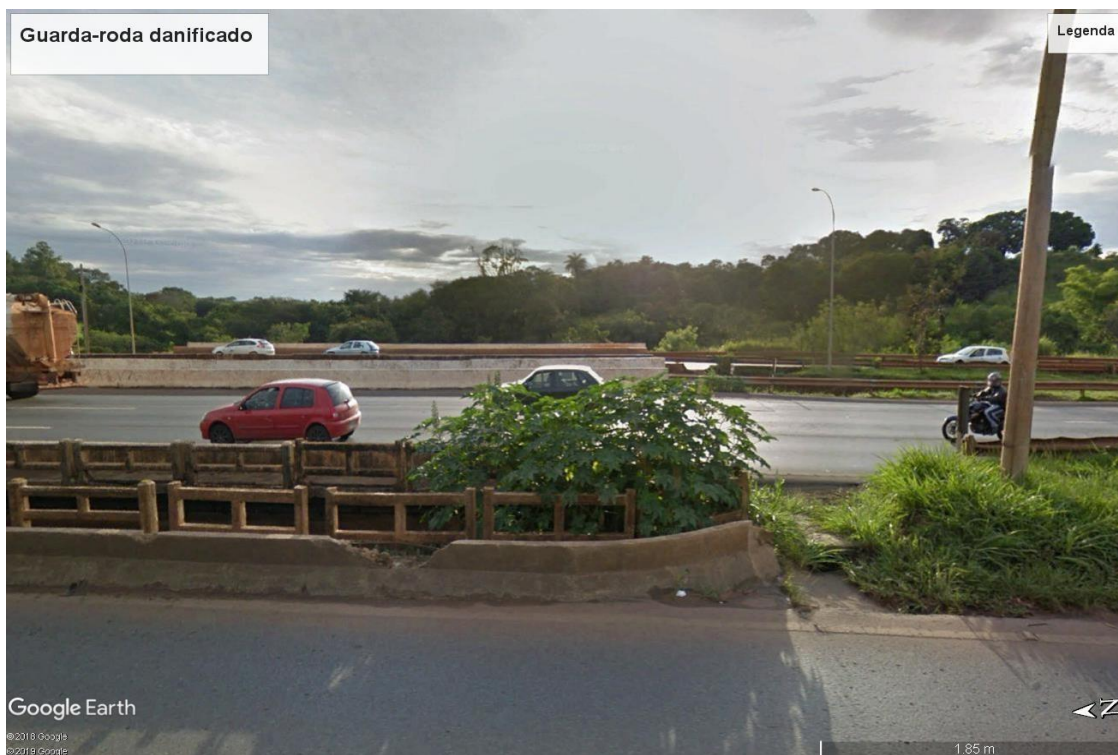
FOTO 7 - Guarda-Rodas quebrado e com armaduras expostas.

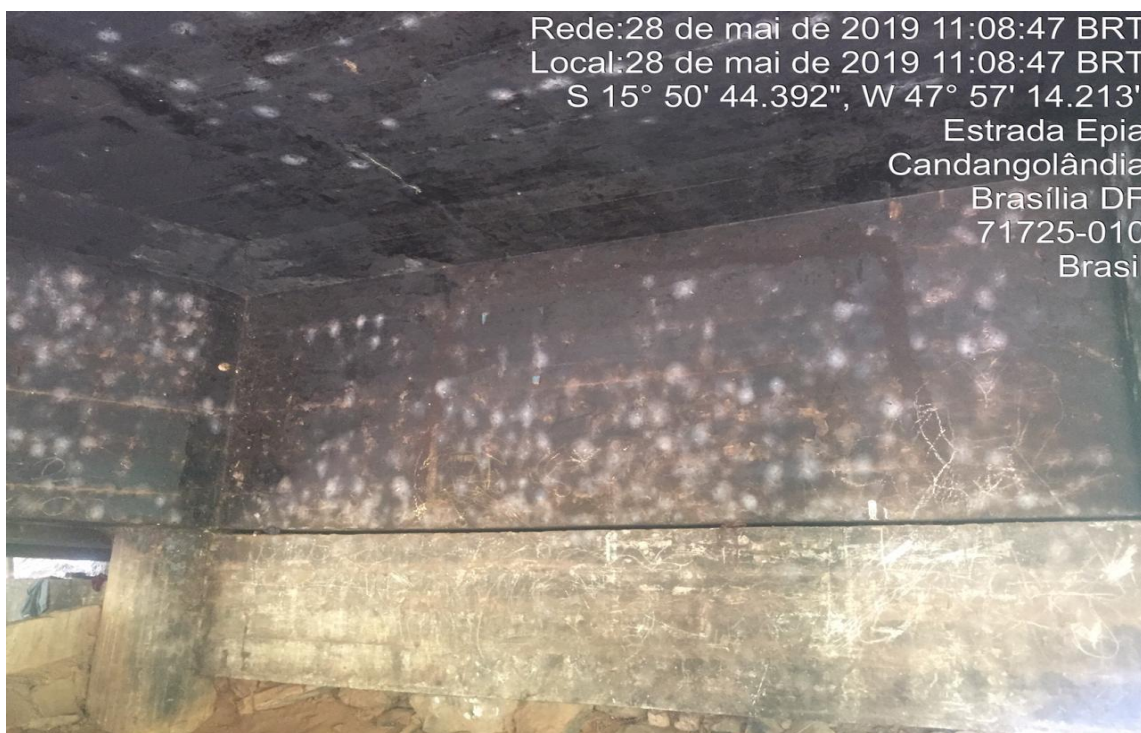
- Existem manchas de umidade/eflorescência sobre a extensão inferior das lajes;
- Ver o registro fotográfico - Foto 08

FOTO 8 - Manchas de eflorescências sobre as lajes e as longarinas.

- Drenagem mal dimensionada e com o escoamento das águas pluviais sobre a superfície da estrutura associado aos buzinos entupidos e curtos.

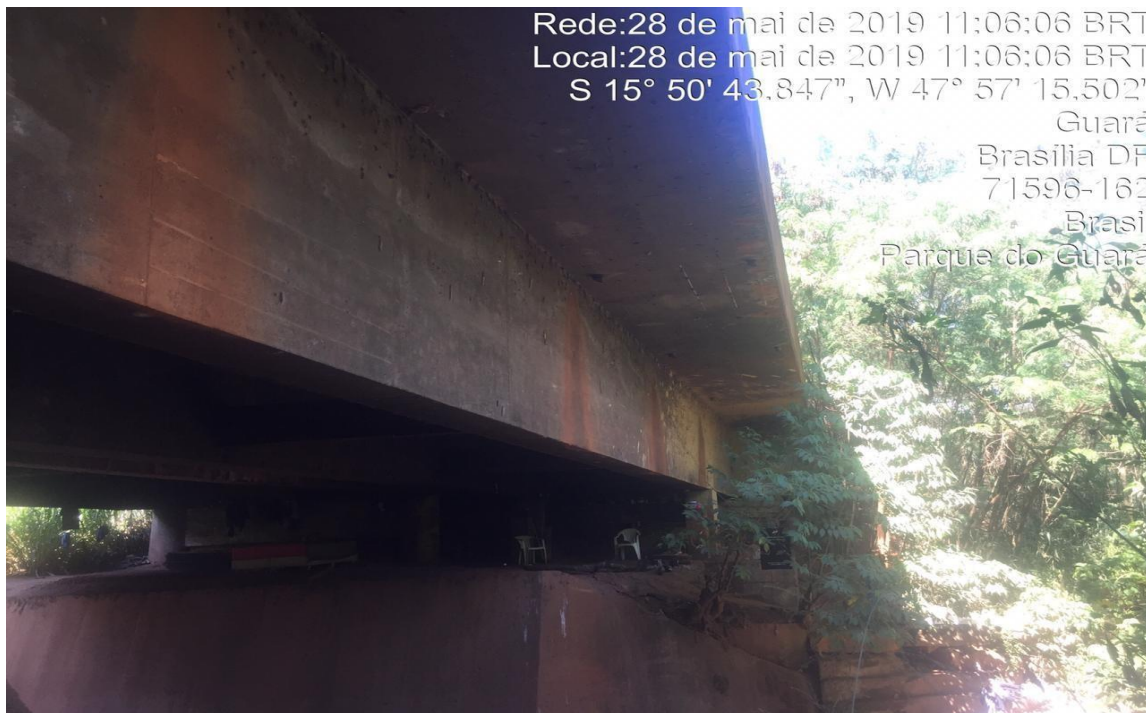
- Existem grandes manchas de umidade sobre as longarinas externas da ponte.
- Ver o registro fotográfico - Foto 09

*FOTO 9 - Manchas de umidade sobre as longarinas.*

- Drenagem mal dimensionada e com o escoamento das águas pluviais sobre a superfície da estrutura associado aos buzinos entupidos e curtos.

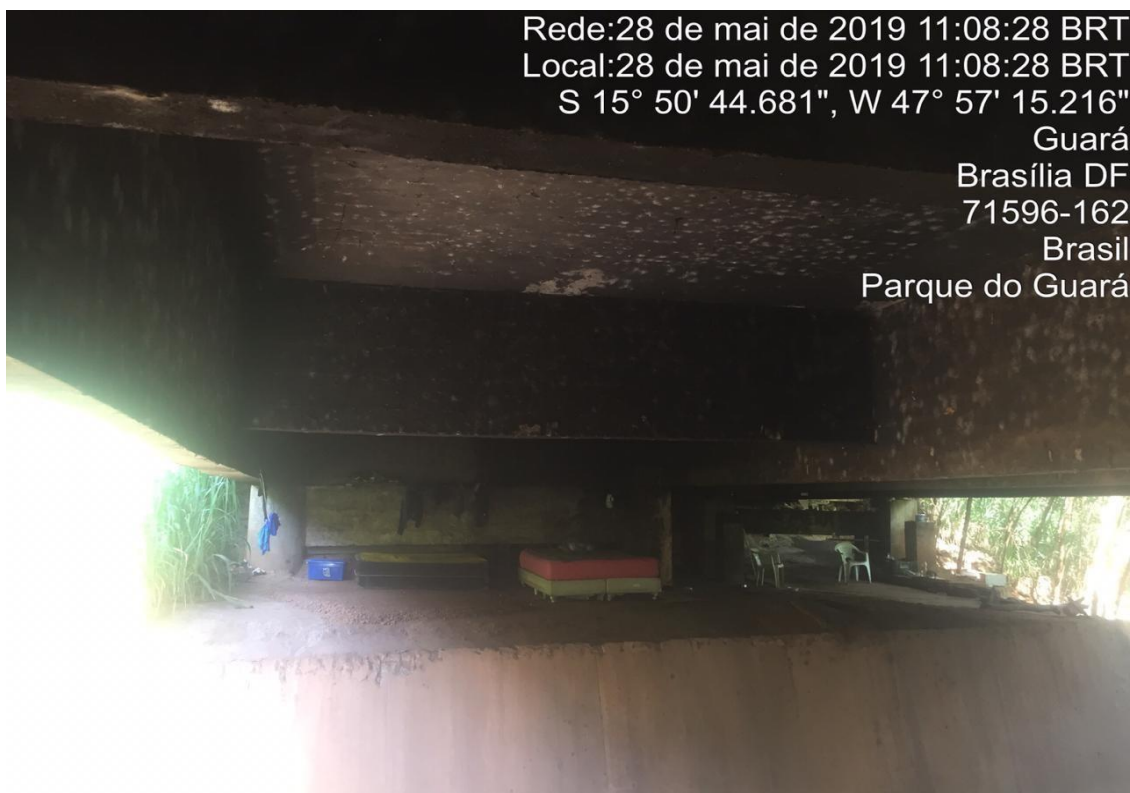
- Acúmulo de sujeiras e detritos na cortina da ponte, causados por morador de rua.
- Sujeiras e erosão do solo sobre o encontro da cabeceira da ponte.
- Ver o registro fotográfico - Fotos 10 e 11

*FOTO 10 -Acúmulo de sujeiras e detritos na cortina da ponte, causados por morador de rua.*

- Provavelmente devido ao aumento da vazão do rio, causada pela máxima cheia pluvial.
- Acúmulo de sujeiras e de detritos sobre o leito do rio;
- Rompimento da estrutura do dissipador de energia, situado à montante direita da cabeceira inicial da ponte.

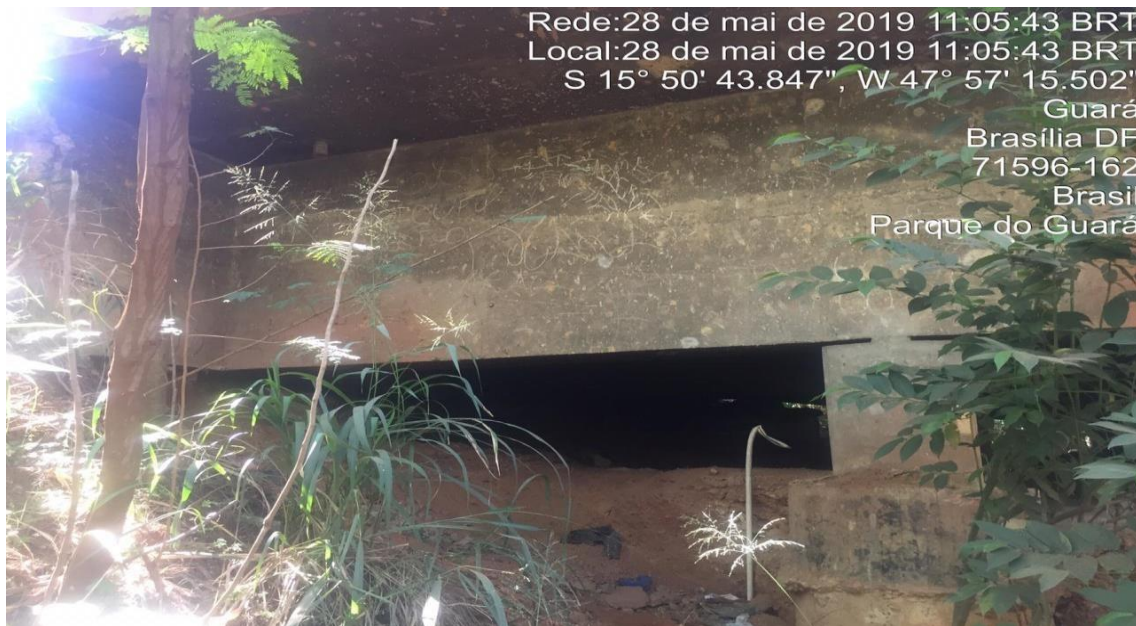
*FOTO 11 - Sujeiras e erosão do solo sobre o encontro da cabeceira da ponte*

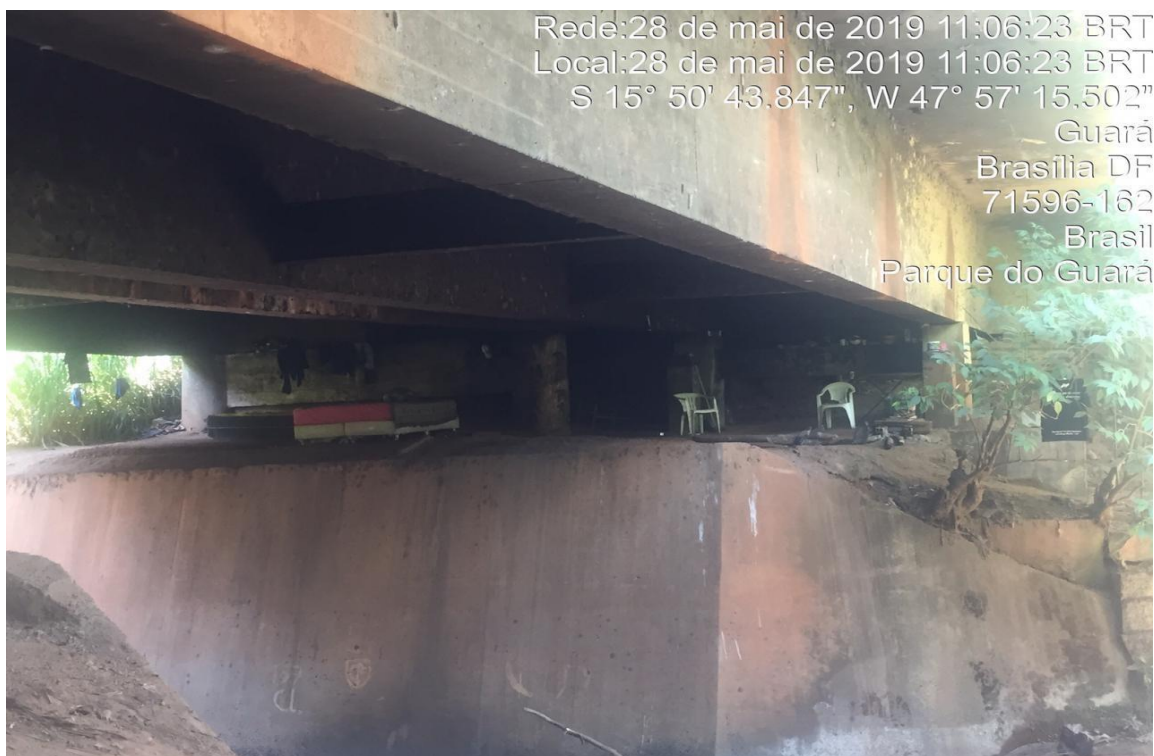
- Talude da cabeceira com revestimento de concreto trincado e abrigando vegetação. Revestimento do piso de concreto sobre a cabeceira da ponte, quebrado e com erosão do talude.
- Ver o registro fotográfico - Fotos 12 e 13

*FOTO 12 -Talude da cabeceira com revestimento de concreto trincado e abrigando vegetação.*

- Drenagem inadequada causando erosão do solo;
- Falta de uma manutenção periódica.

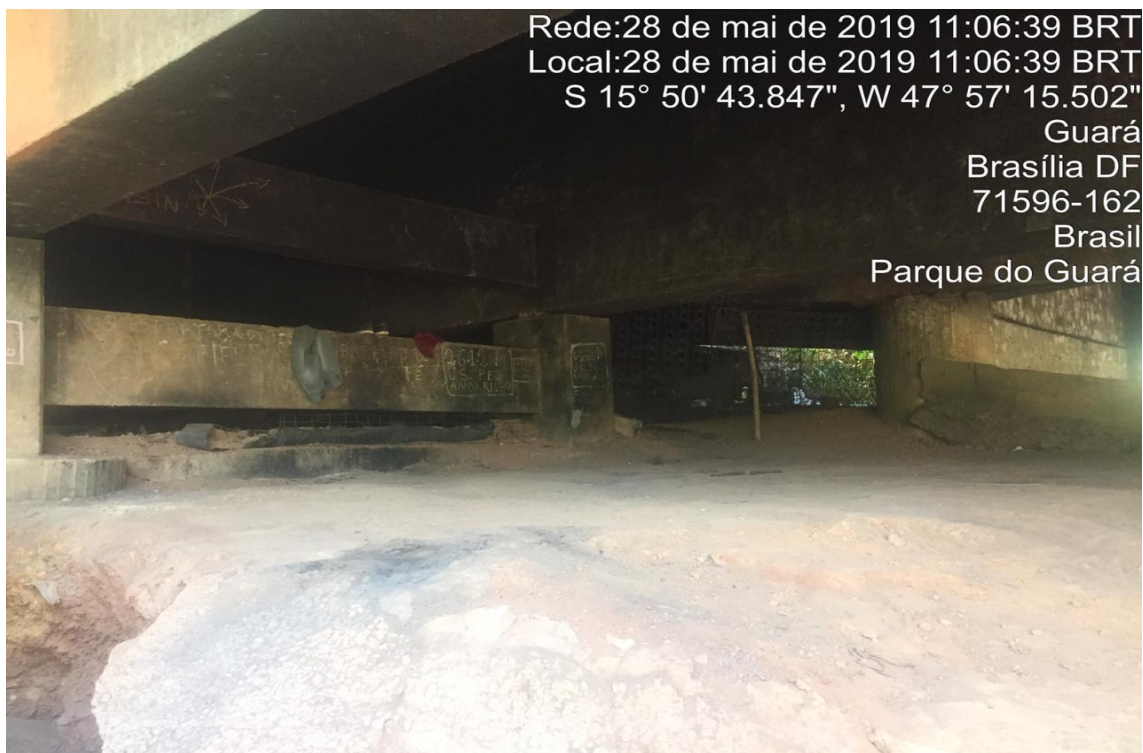
*FOTO 13 -Revestimento do piso de concreto sobre a cabeceira da ponte trincado com a erosão do solo.*
