Vimos através da presente, atendendo ao CONTRATO Nº 056/2023, Convite nº 001/2023 encaminhar a vossa apreciação, o RELATORIO DE INSPEÇÃO E DAS ANOMALIAS DA PONTE SOBRE O RIO MELCHIOR NA RODOVIA DF-180, KM-19,5, contendo 77 laudas e 101 fotografias/imagens/planilhas e figuras, referente as condições Estrutural, Funcional e Durabilidade.

**ESTUDO PRELIMINAR (AVALIAÇÃO DAS ANOMALIAS E CONCEPÇÃO DE  
SOLUÇÃO DE ENGENHARIA A SER ADOTADA) DA PONTE SOBRE O RIO  
MELCHIOR NA RODOVIA DF-180, KM 19,5 NA REGIÃO DE  
CEILÂNDIA/DF.**

### **Inspeção Extraordinária da Obra de Arte Especial – Ponte sobre o Rio Melchior, região de Ceilândia/DF**

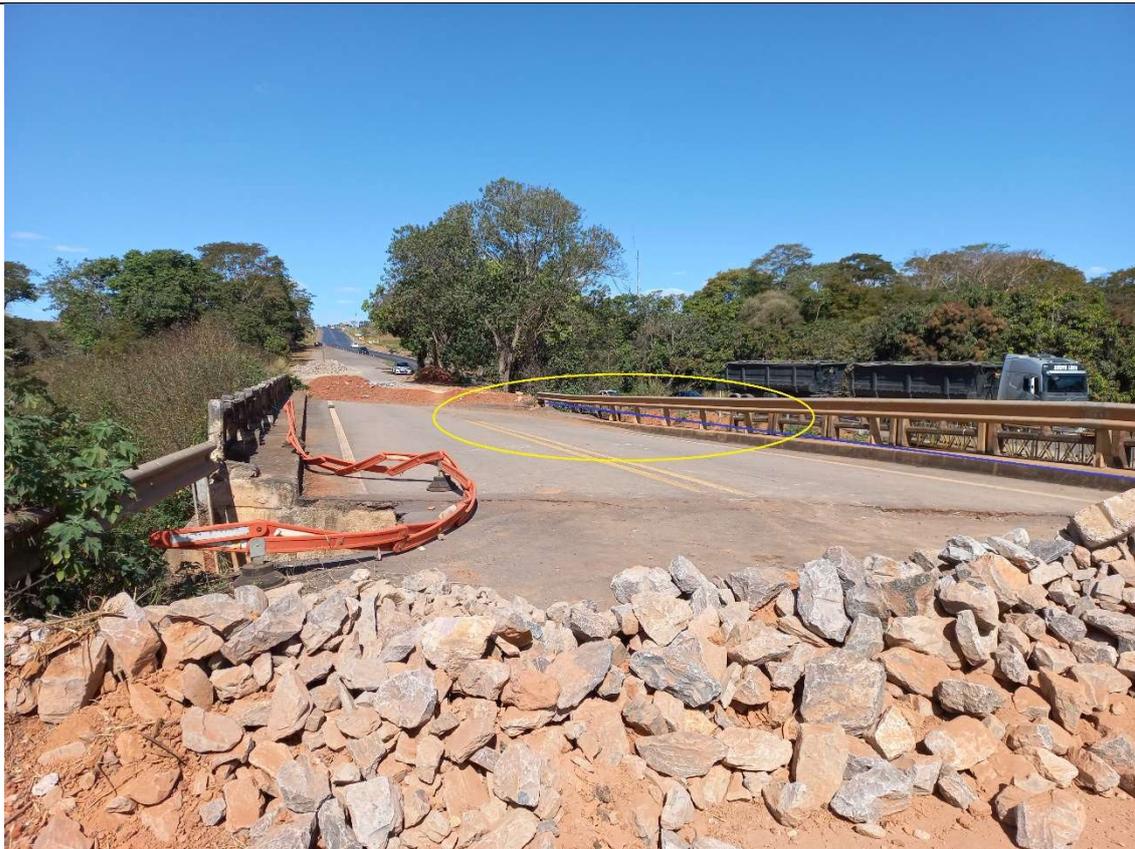
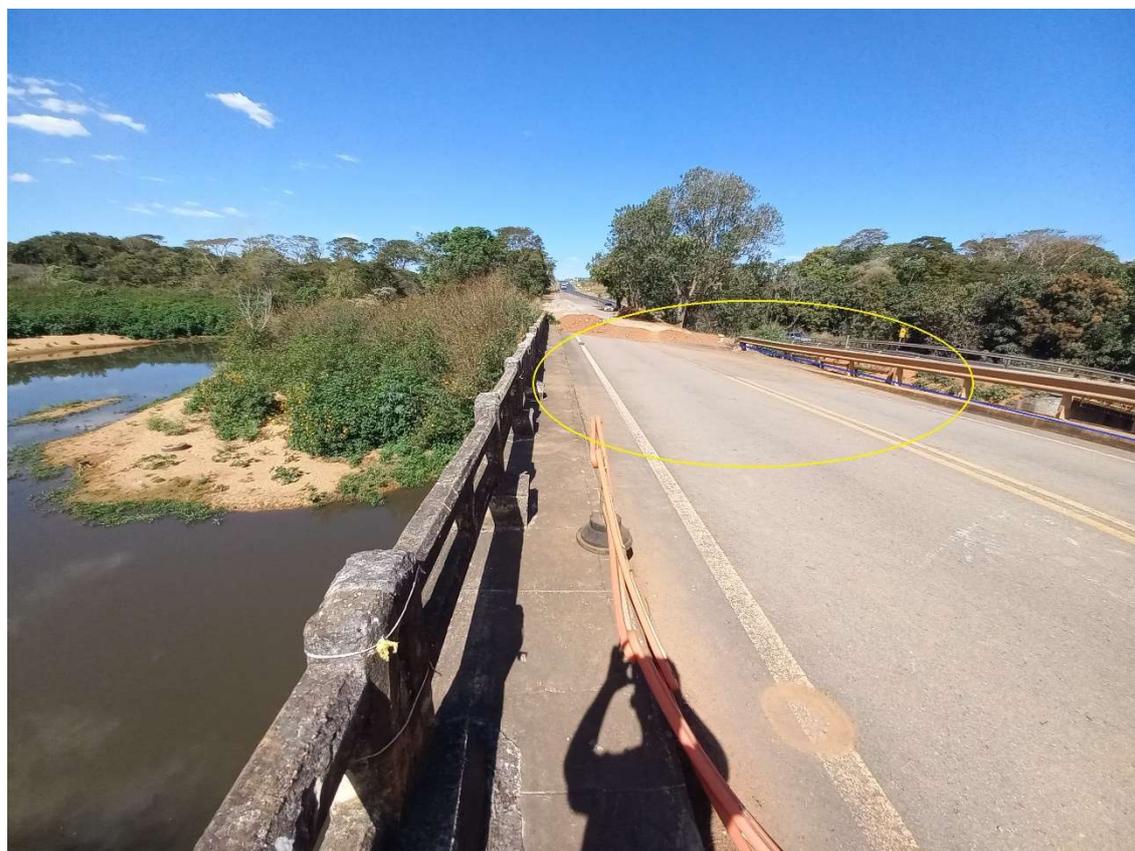
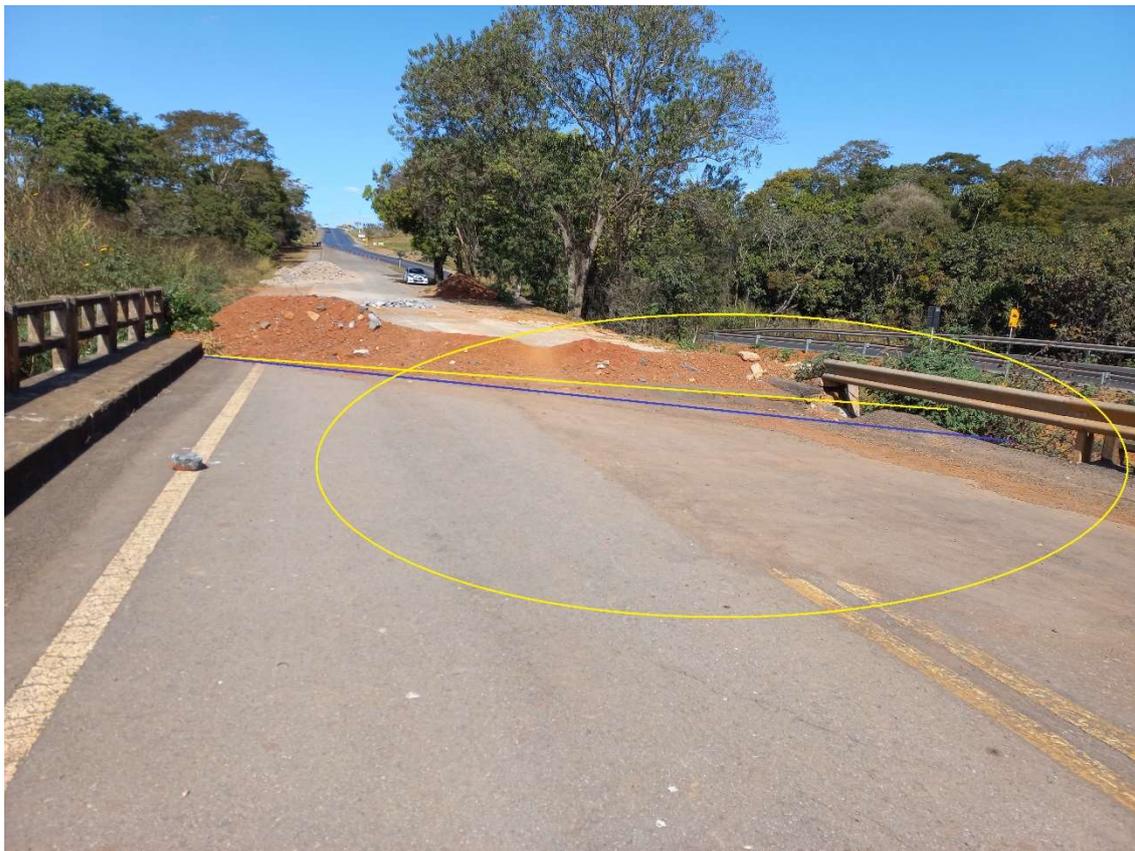
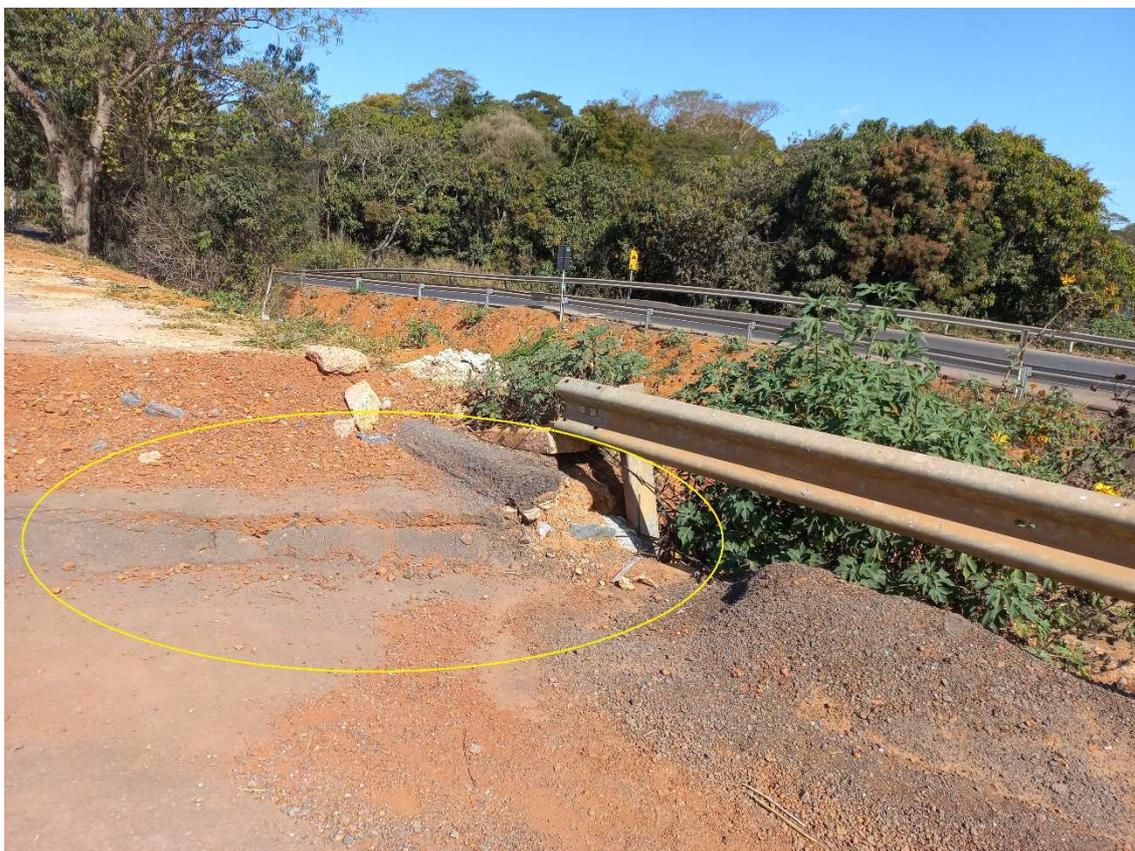
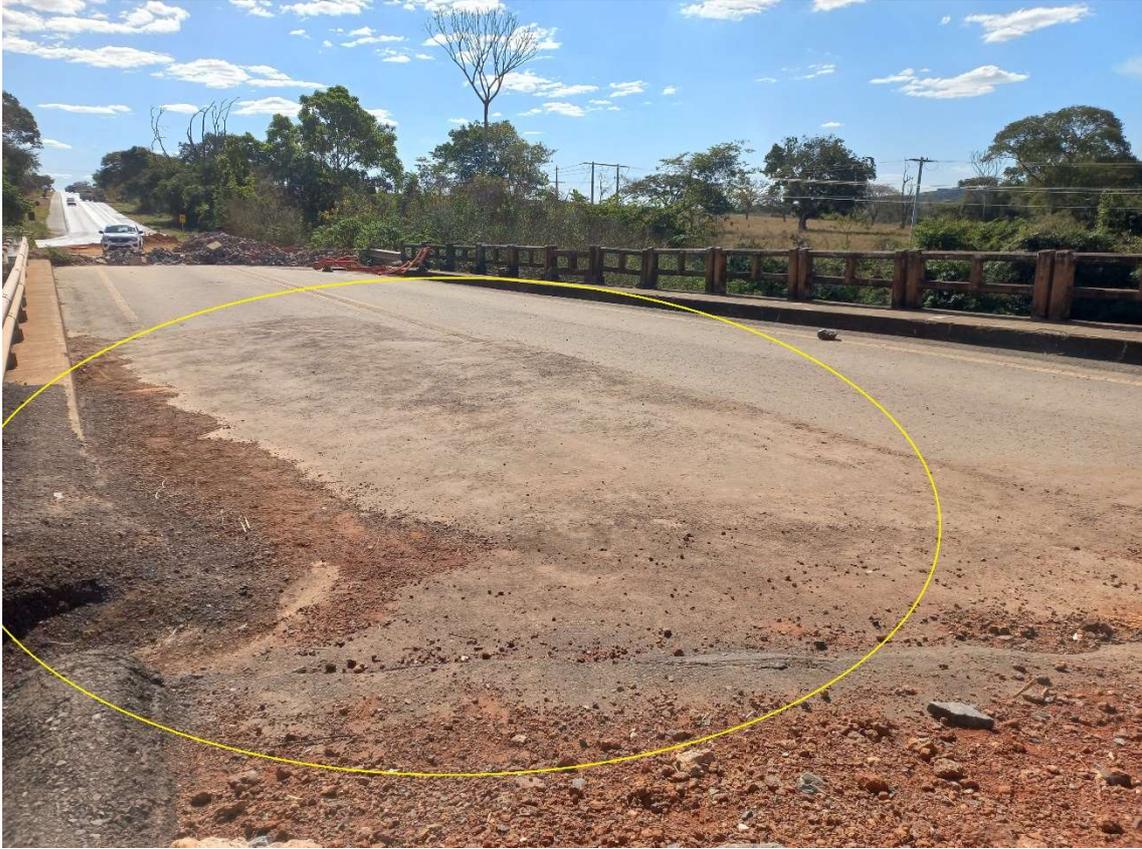
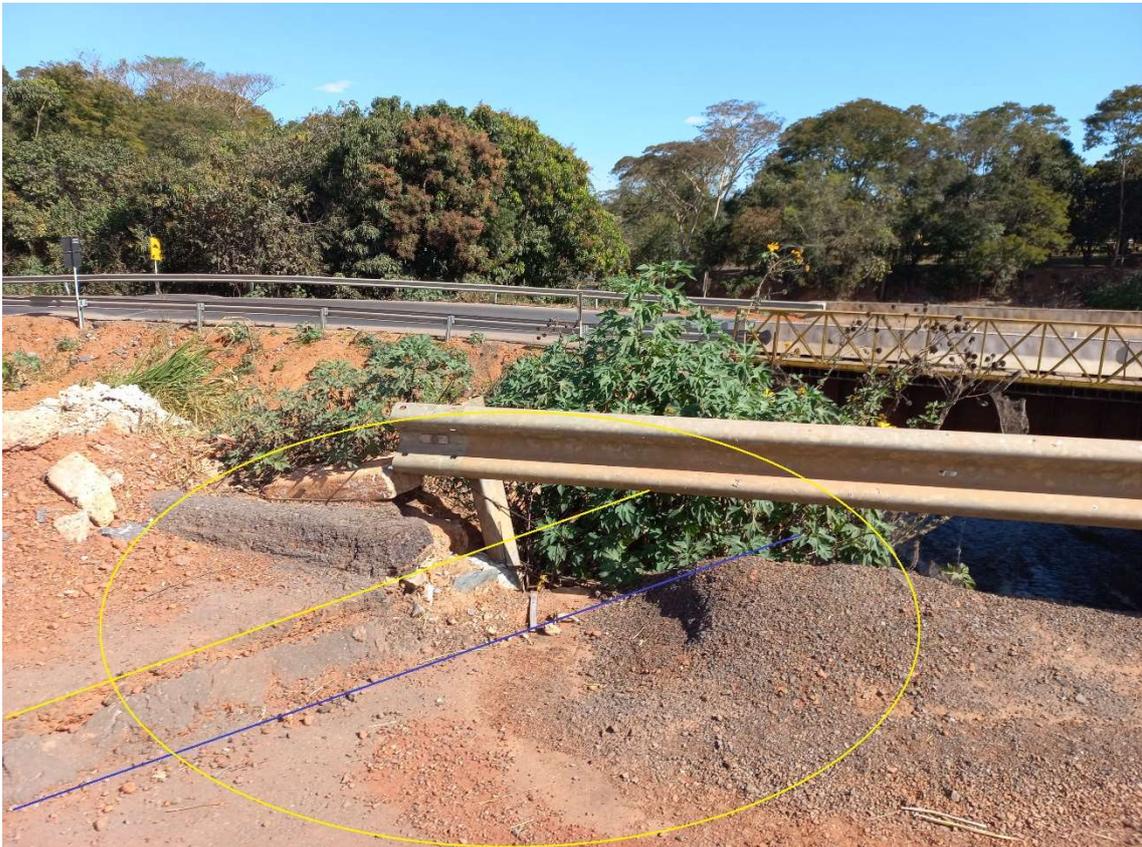
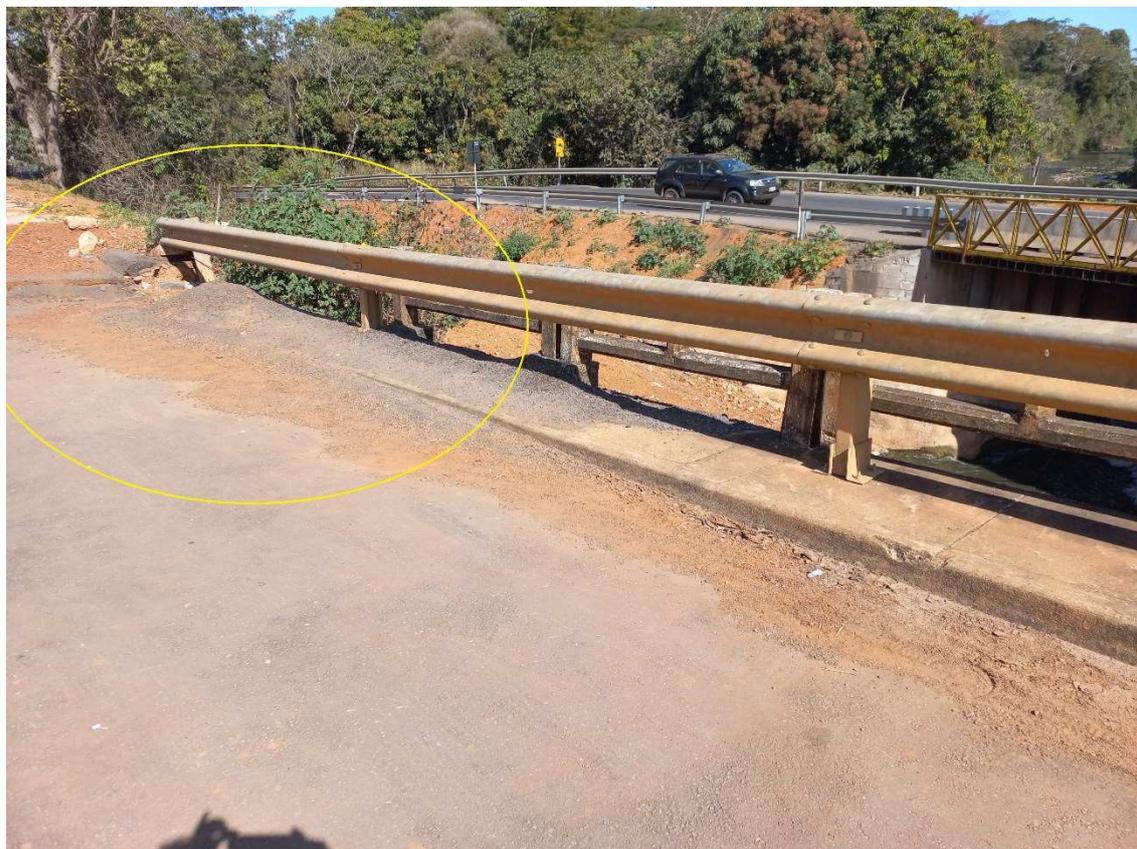
**Fotografia n.º 25 – evidenciando deformação/torção do tabuleiro (26/07/2023)**

**Fotografia n.º 26 – evidenciando deformação/torção do tabuleiro (26/07/2023)**

**Fotografia n.º 27 – evidenciando deformação/torção do tabuleiro (26/07/2023)**

**Fotografia n.º 28 – evidenciando deformação/torção do tabuleiro (26/07/2023)**

**Fotografia n.º 29 – evidenciando deformação/torção do tabuleiro (26/07/2023)**

**Fotografia n.º 30 – evidenciando deformação/torção do tabuleiro (26/07/2023)**

**Fotografia n.º 34 – evidenciando deformação/torção do tabuleiro (26/07/2023)**

Torção da superestrutura (tabuleiro, transversinas e longarinas) gerando trincas e fissuras no tabuleiro.

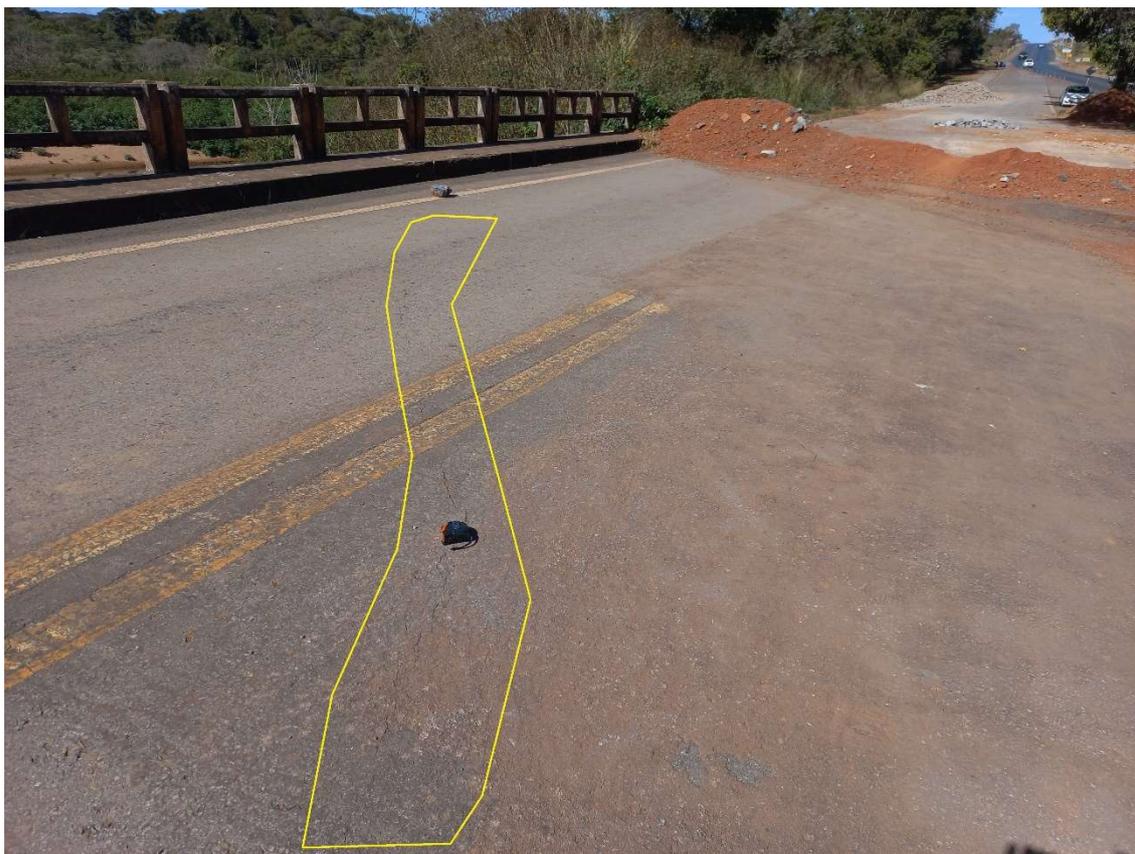
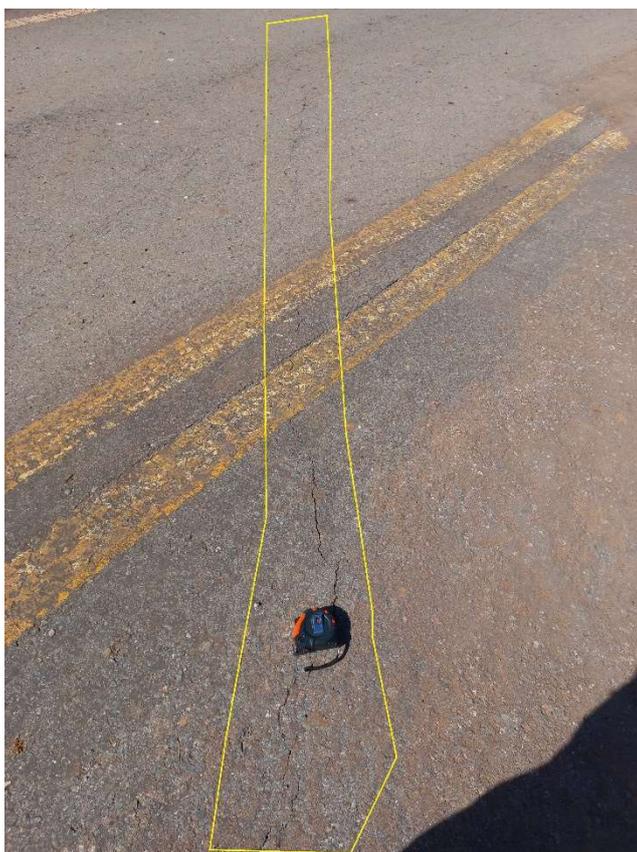
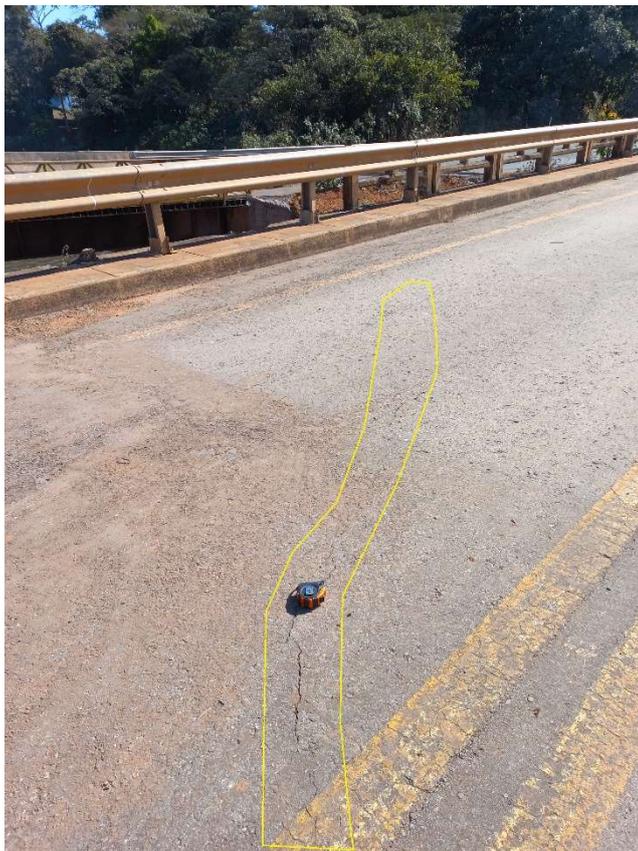
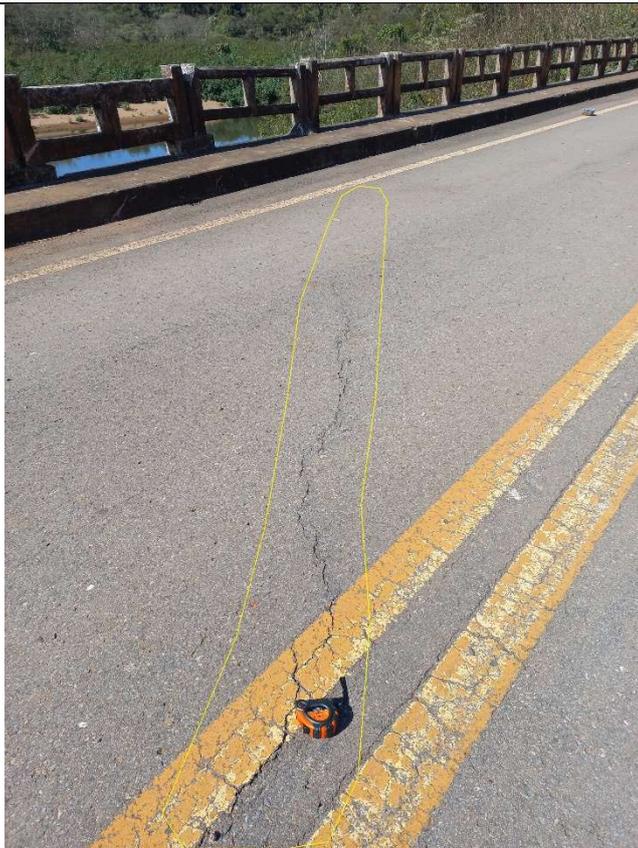
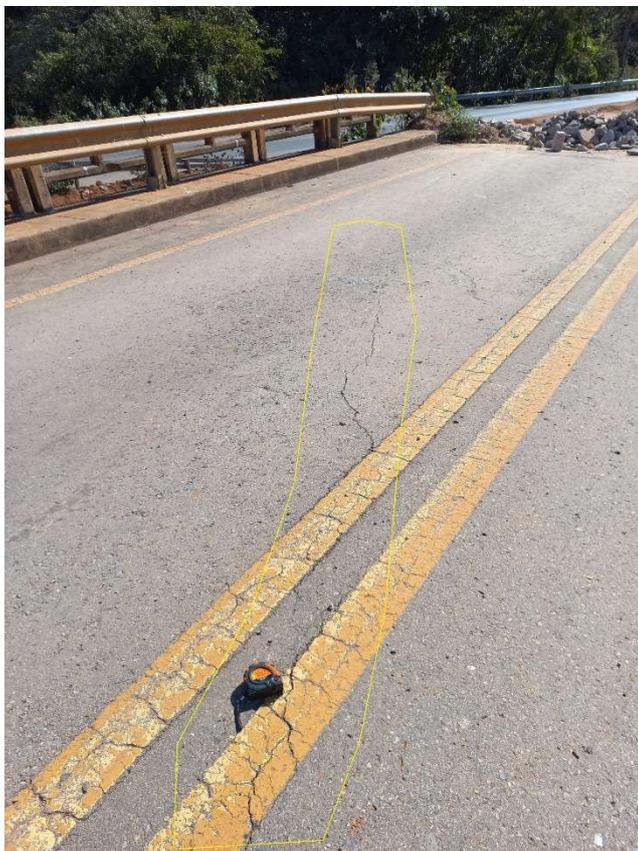
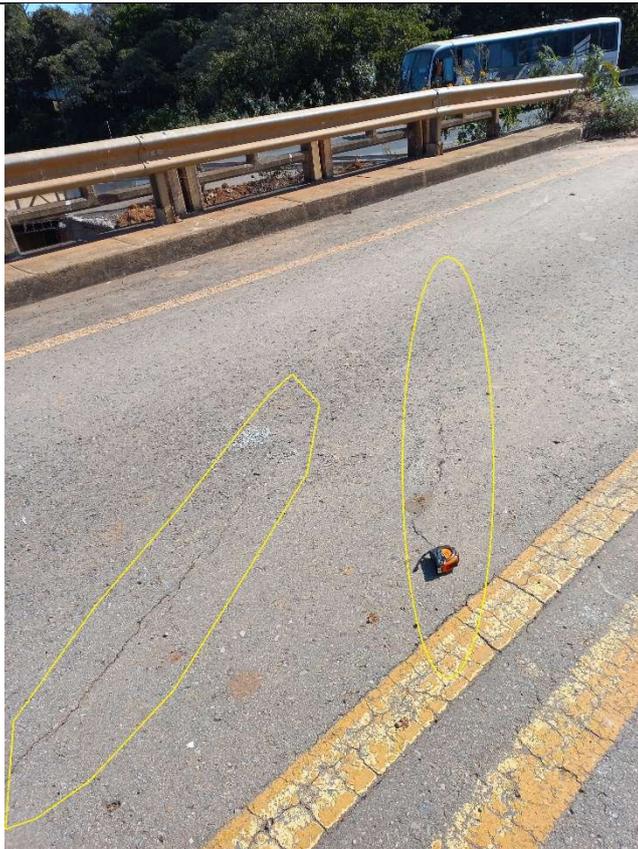
**Fotografia n.º 31 – evidenciando fissuras e trincas no tabuleiro (26/07/2023)**

**Fotografia n.º 32 – evidenciando fissuras e trincas no tabuleiro (26/07/2023)**

**Fotografia n.º 33 – evidenciando fissuras e trincas no tabuleiro (26/07/2023)**

**Fotografia n.º 35 – evidenciando fissuras e trincas no tabuleiro (26/07/2023)**

**Fotografia n.º 36 – evidenciando fissuras e trincas no tabuleiro (26/07/2023)**

**Fotografia n.º 37 – evidenciando fissuras e trincas no tabuleiro (26/07/2023)**

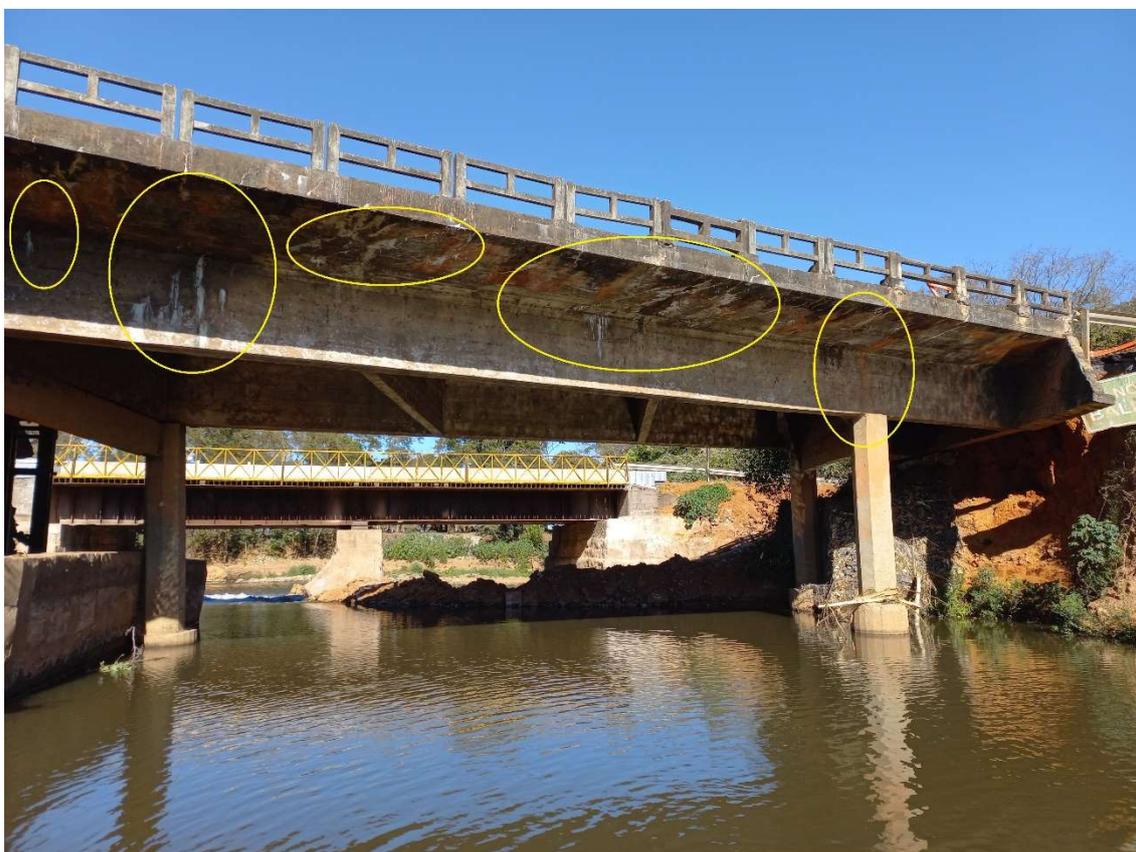
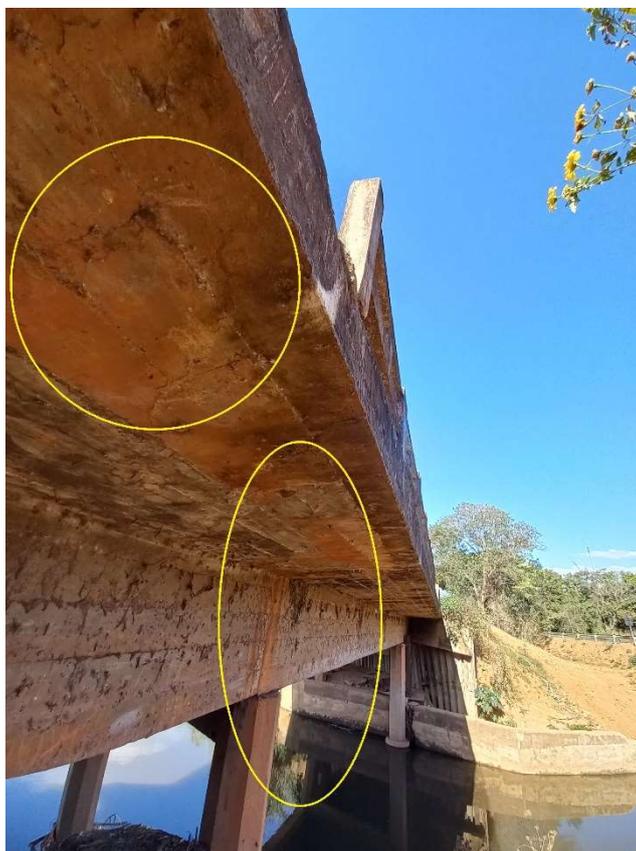
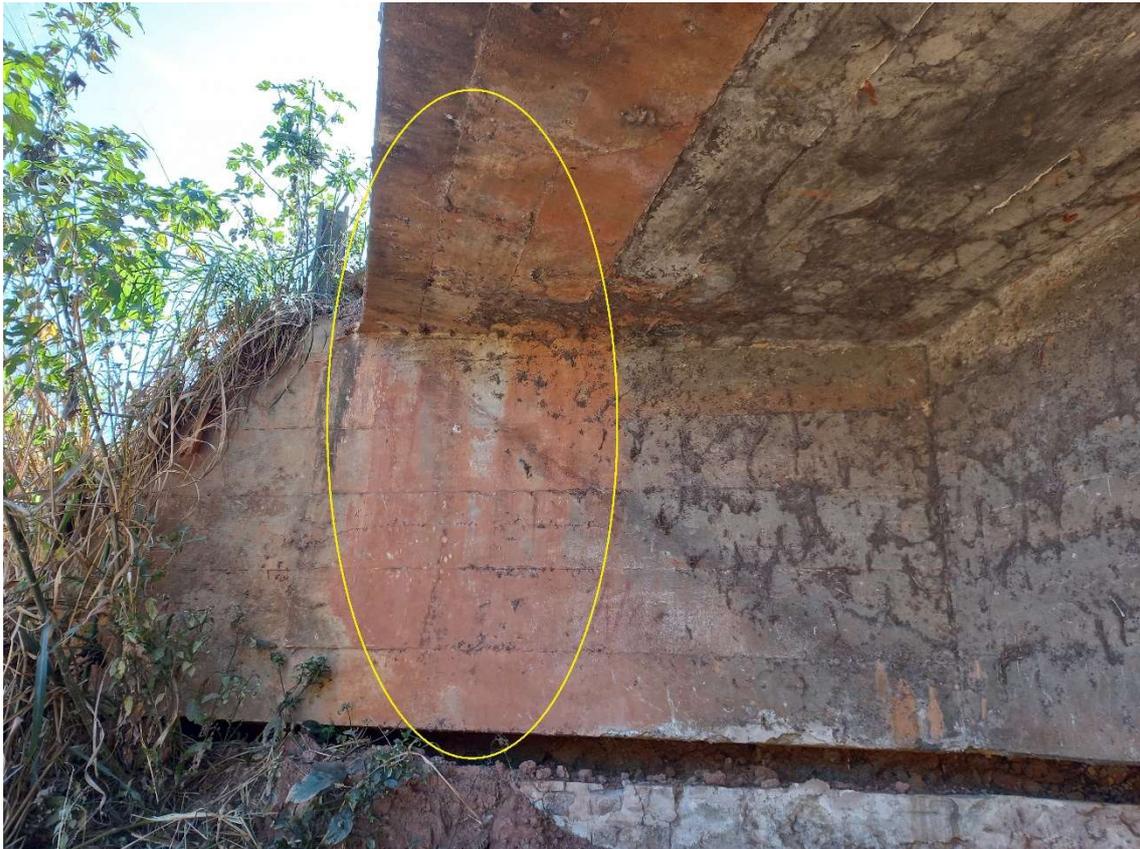
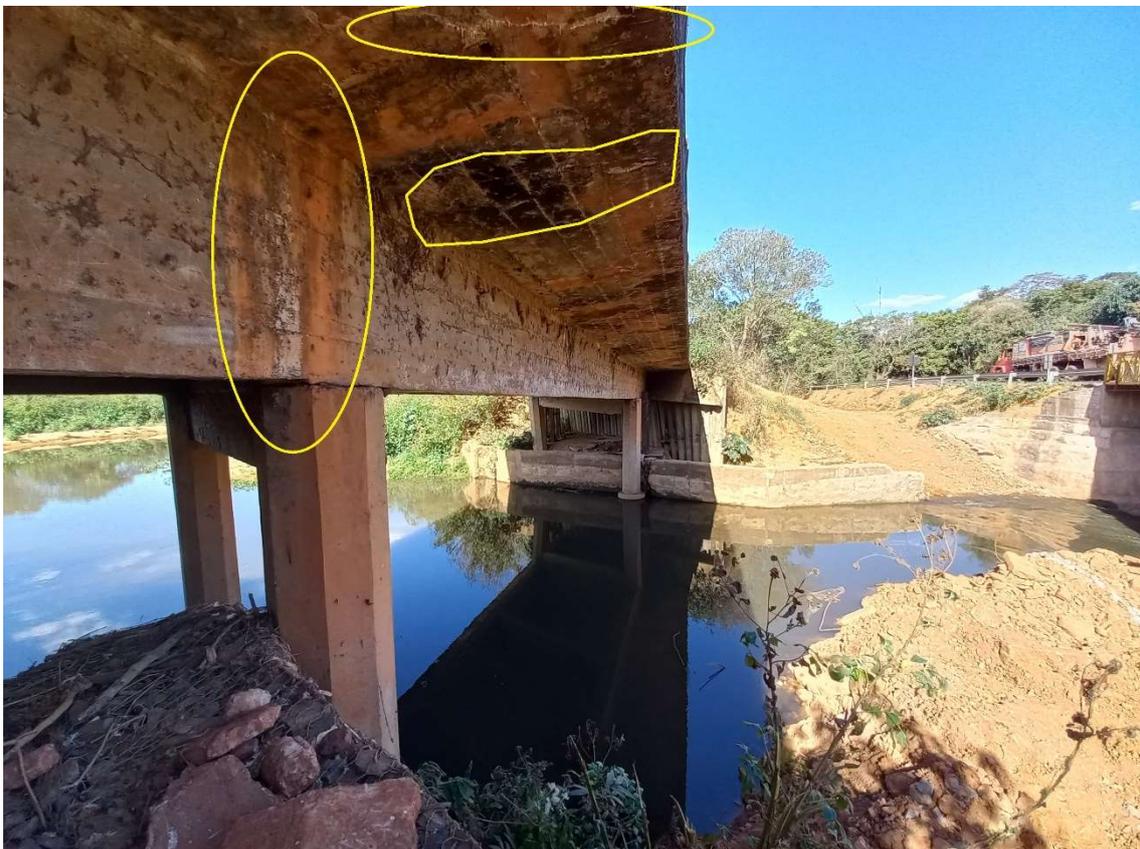
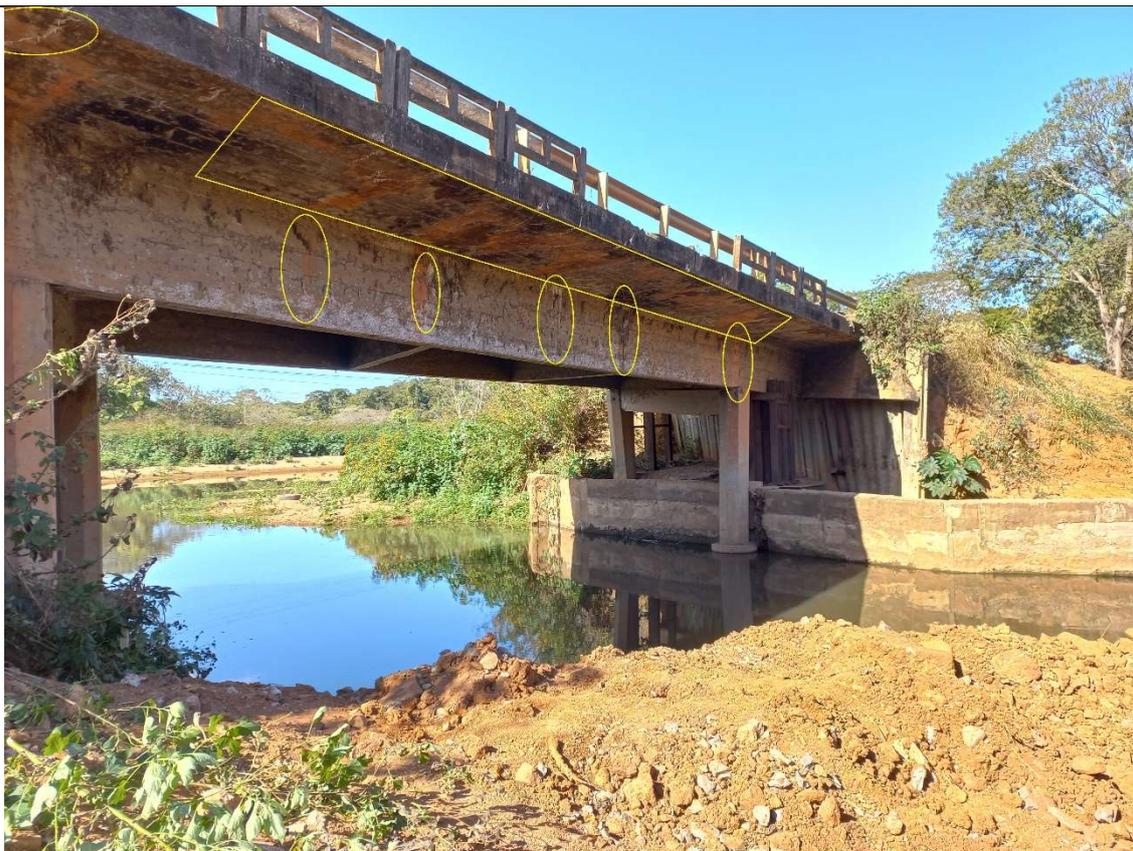
**Fotografia n.º 38 – evidenciando deficiência na drenagem com a falta de buzinotes(26/07/2023)**

**Fotografia n.º 40 – evidenciando deficiência na drenagem com a falta de buzinotes(26/07/2023)**

**Fotografia n.º 41 – evidenciando deficiência na drenagem com a falta de buzinotes(26/07/2023)**

**Fotografia n.º 42 – evidenciando deficiência na drenagem com a falta de buzinotes(26/07/2023)**

**Fotografia n.º 43 – evidenciando deficiência na drenagem com a falta de buzinotes(26/07/2023)**

A anomalia é agravada também pela ineficiência da drenagem do tabuleiro, que em algum momento de manutenção do pavimento, sofreu o tamponamento de seus buzinotes o que faz com a drenagem se torne ineficiente e acabe por infiltrar pelas trincas e fissuras no revestimento e laje da OAE gerando manchas de umidade e eflorescências na estrutura. Há também o escorrimento provocado pela inexistência de pingadeira nas materiais da OAE.

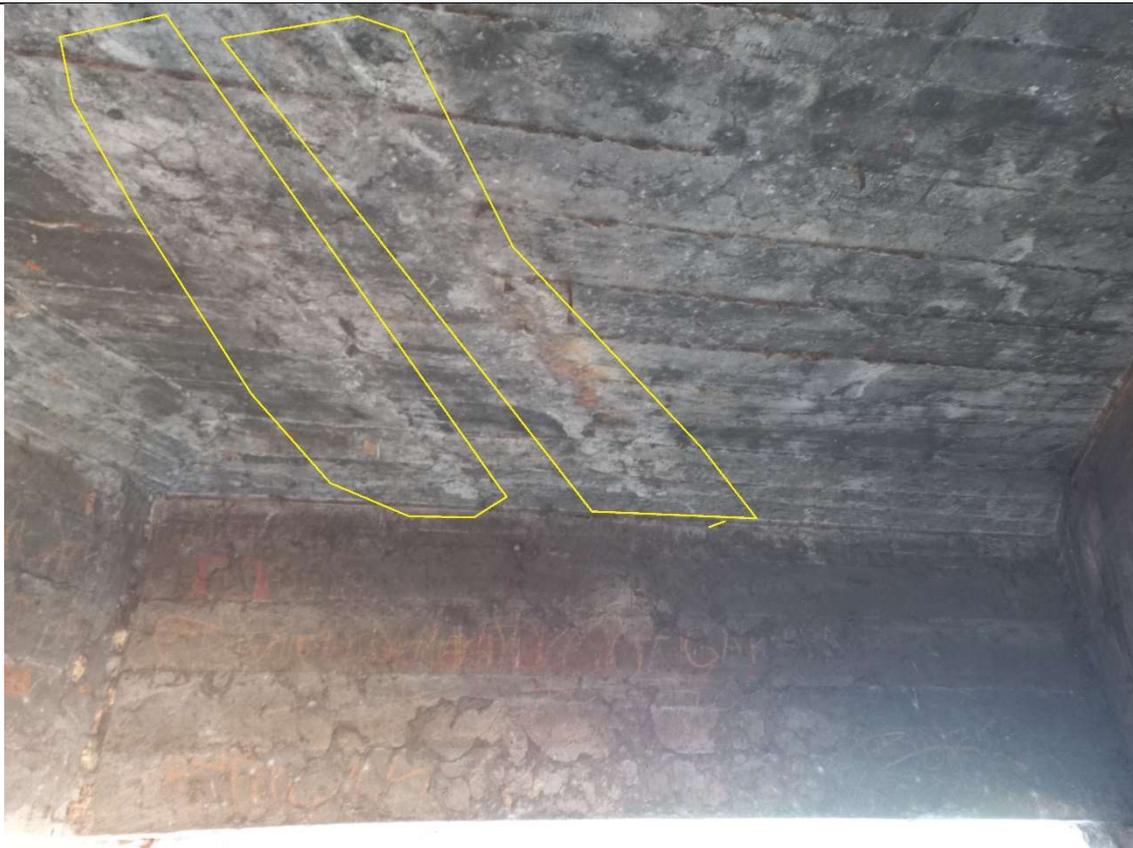
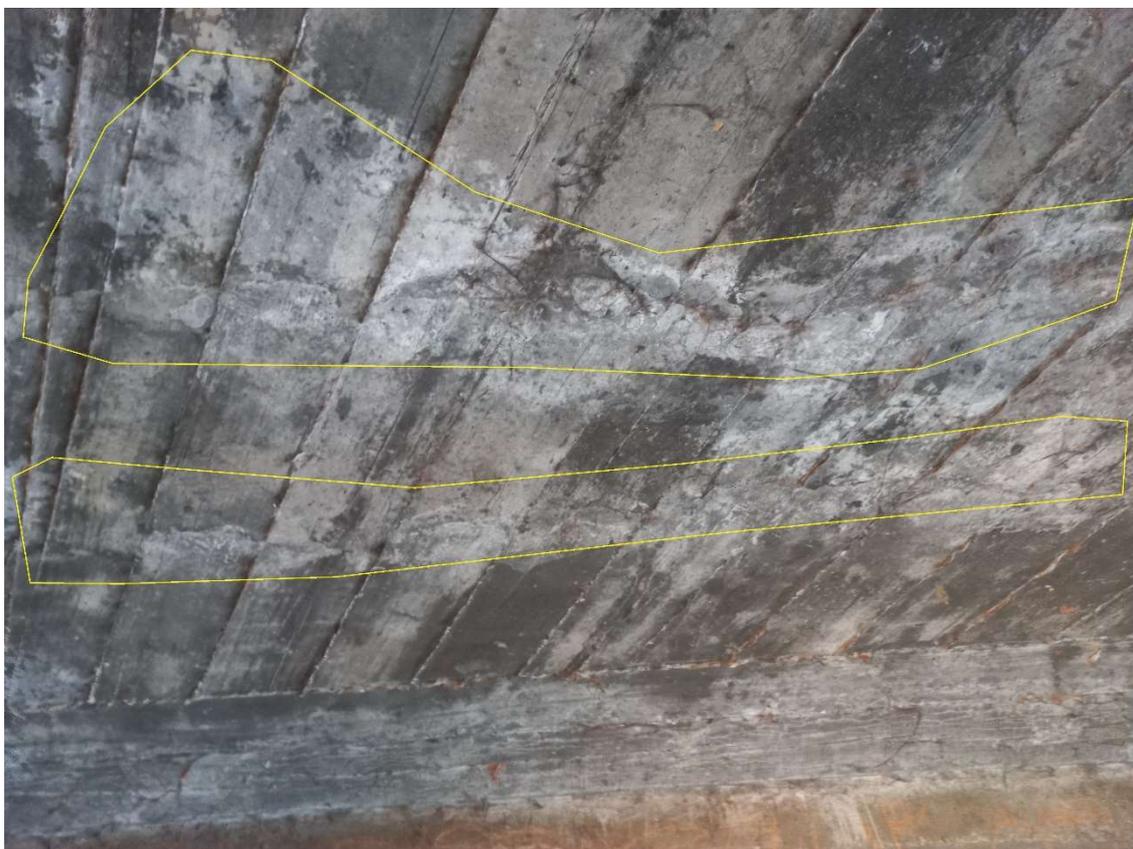
**Fotografia n.º 39 – evidenciando infiltração em trincas e fissuras (26/07/2023)**

**Fotografia n.º 44 – evidenciando infiltração em trincas e fissuras (26/07/2023)**

O sintoma é proveniente da falta de estanqueidade e impermeabilização da laje de concreto/tabuleiro da ponte. Esta função, de impermeabilização, é dada de forma natural quando se pavimenta o tabuleiro com revestimento asfáltico, sendo que a própria pintura de ligação com emulsão asfáltica seguida do revestimento acabam por impermeabilizar o tabuleiro, evitando assim infiltrações e o aparecimento de infiltrações e manchas no face inferior do tabuleiro.

A resolução deste tipo de patologia, no caso das infiltrações, é bastante simples em se comparando a problemas estruturais, sendo basicamente a recomposição da impermeabilização do tabuleiro. Sendo assim a maneira mais adequada para sanitização patológica é a execução de novo revestimento asfáltico do tabuleiro

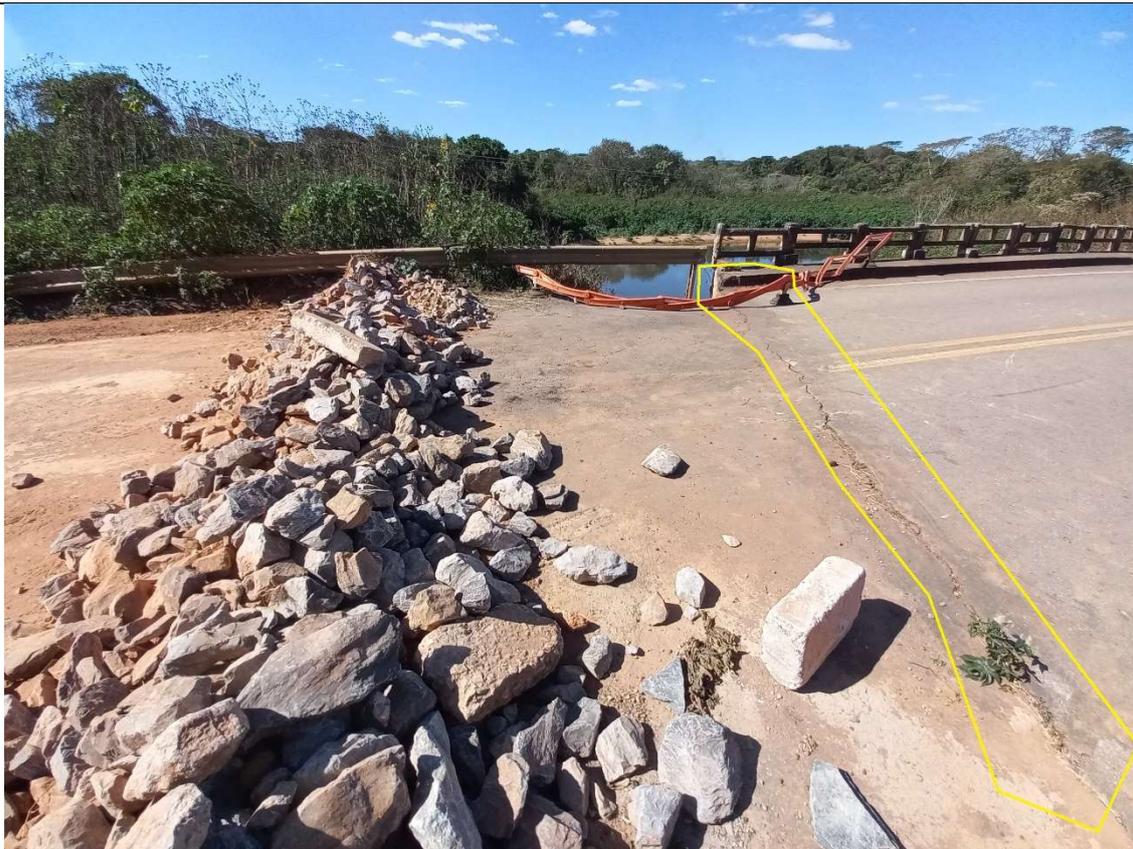
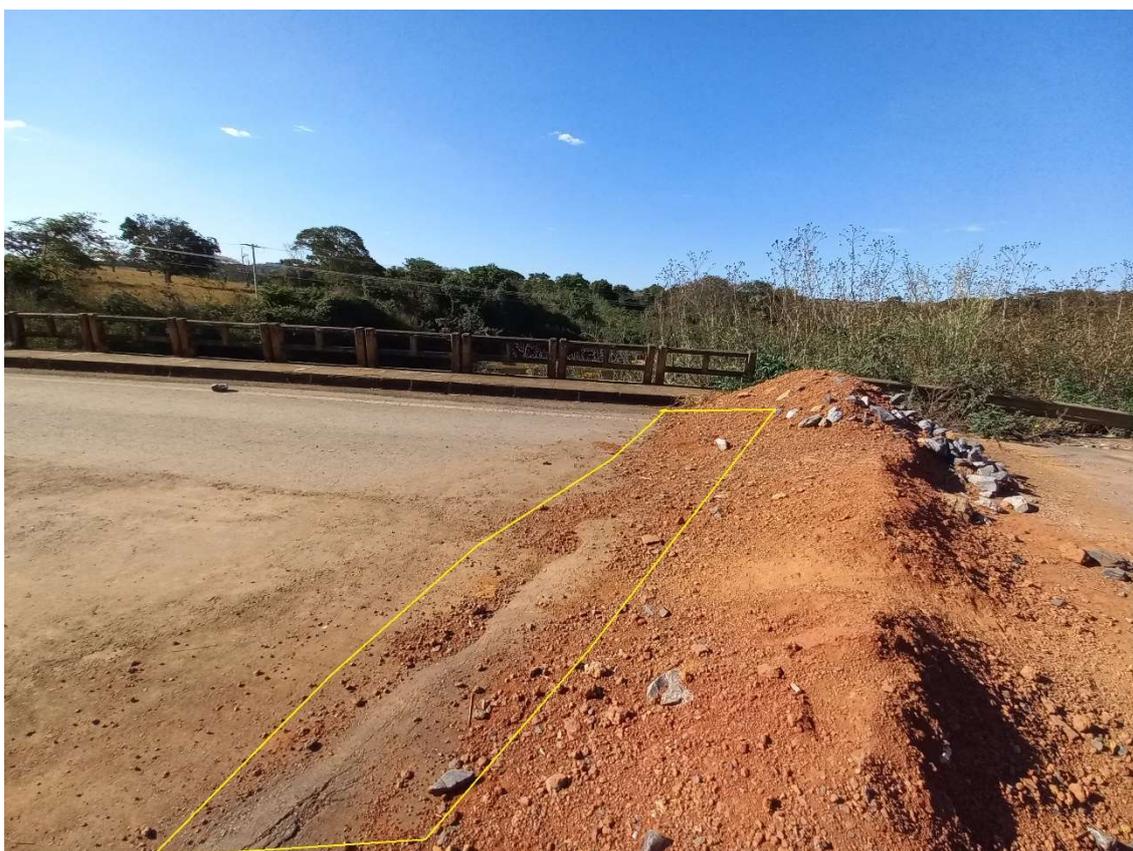
**Fotografia n.º 45 – evidenciando Inexistência de junta de dilatação/movimentação (26/07/2023)**

**Fotografia n.º 46 – evidenciando Inexistência de junta de dilatação/movimentação (26/07/2023)**

Este tipo de anomalia, no caso da OAE em estudo se deu na falta de indicação de construção deste tipo de junta no projeto, o que era bem comum para época da construção. A falta de junta de dilatação estão intrinsicamente ligadas a origem de trincas e fissuras no tabuleiro geradas por tensões não previstas.

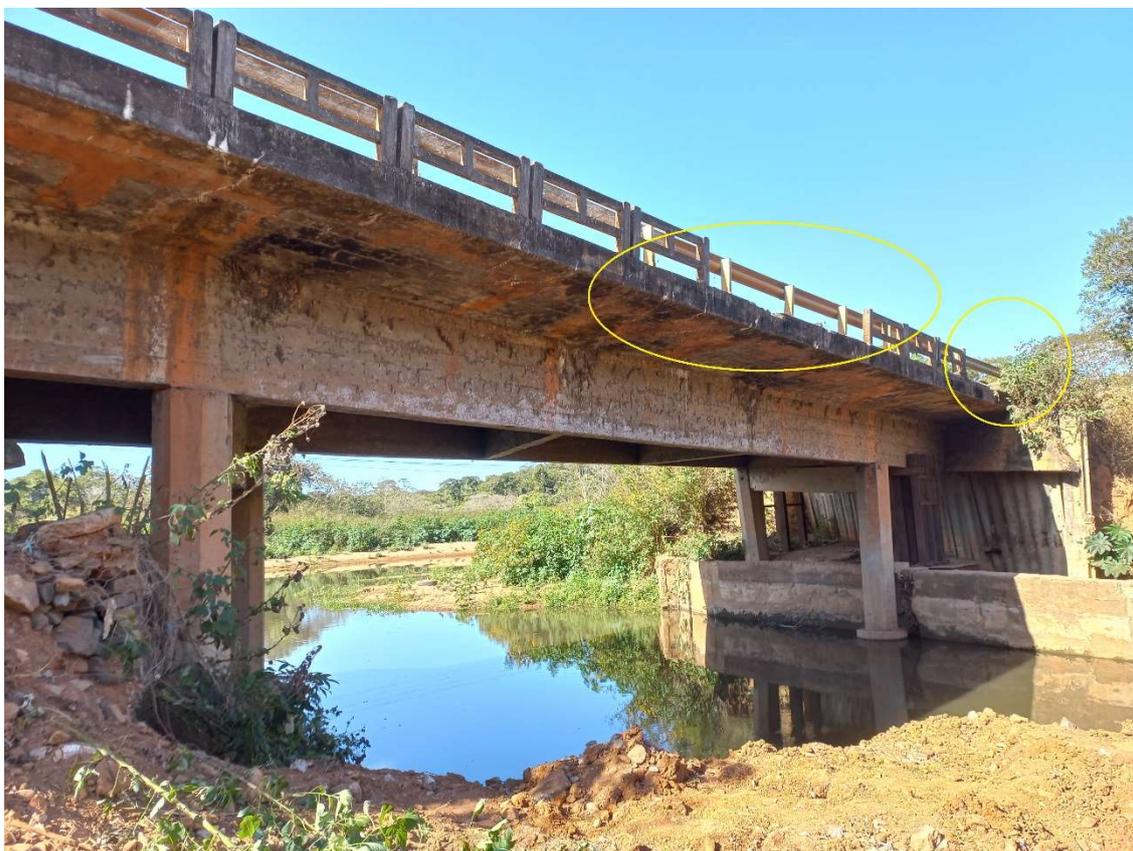
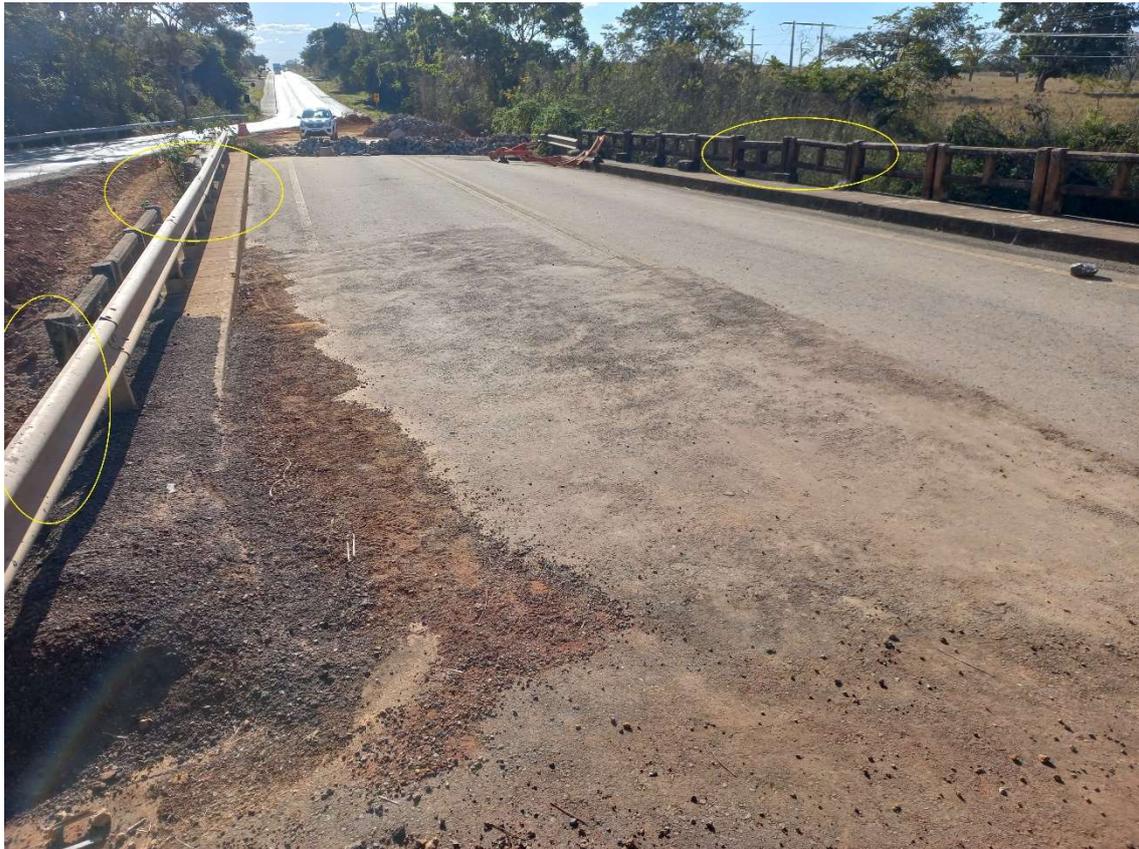
**Fotografia n.º 48 – evidenciando inexistência de guarda-corpo (26/07/2023)**

**Fotografia n.º 49 – evidenciando inexistência de guarda-corpo (26/07/2023)**
