Vimos através da presente, atendendo ao CONTRATO Nº 056/2023, Convite nº 001/2023 encaminhar a vossa apreciação, o RELATORIO DE INSPEÇÃO E DAS ANOMALIAS DA PONTE SOBRE O RIO MELCHIOR NA RODOVIA DF-180, KM-19,5, contendo 77 laudas e 101 fotografias/imagens/planilhas e figuras, referente as condições Estrutural, Funcional e Durabilidade.

**ESTUDO PRELIMINAR (AVALIAÇÃO DAS ANOMALIAS E CONCEPÇÃO DE  
SOLUÇÃO DE ENGENHARIA A SER ADOTADA) DA PONTE SOBRE O RIO  
MELCHIOR NA RODOVIA DF-180, KM 19,5 NA REGIÃO DE  
CEILÂNDIA/DF.**

### **Inspeção Extraordinária da Obra de Arte Especial – Ponte sobre o Rio Melchior, região de Ceilândia/DF**

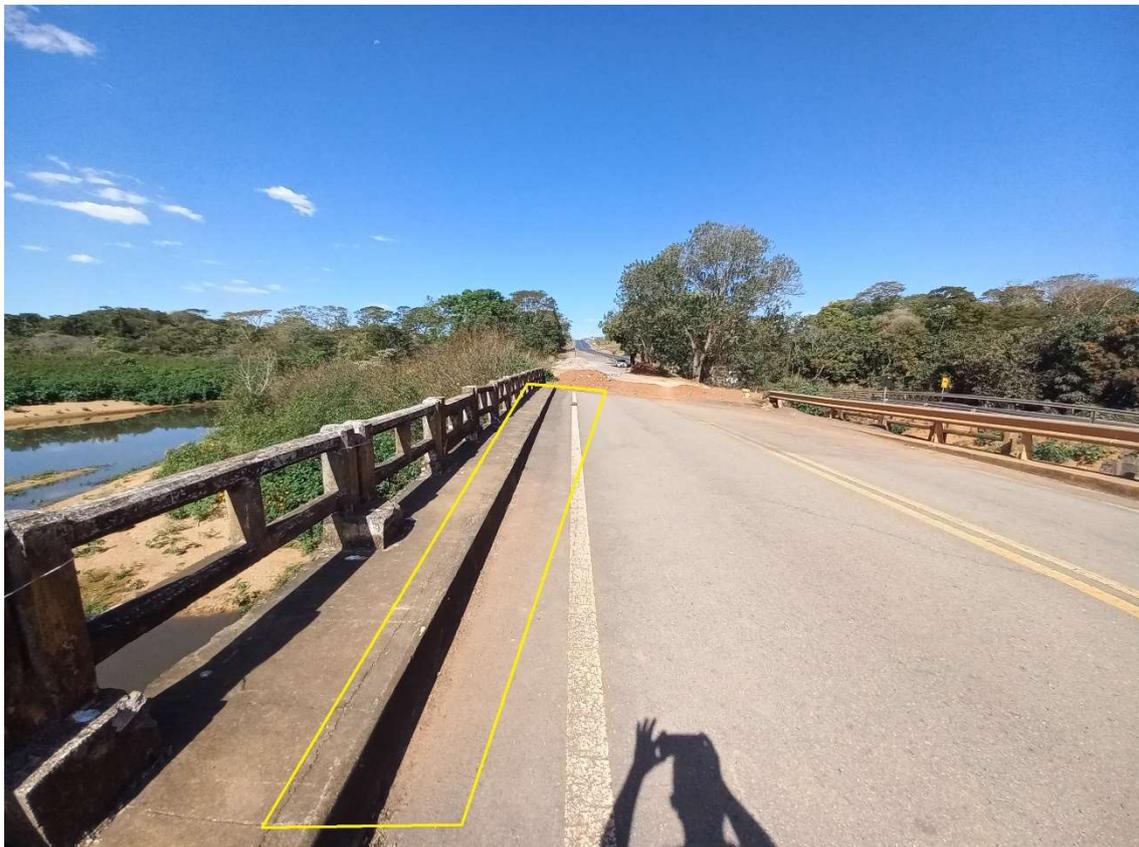
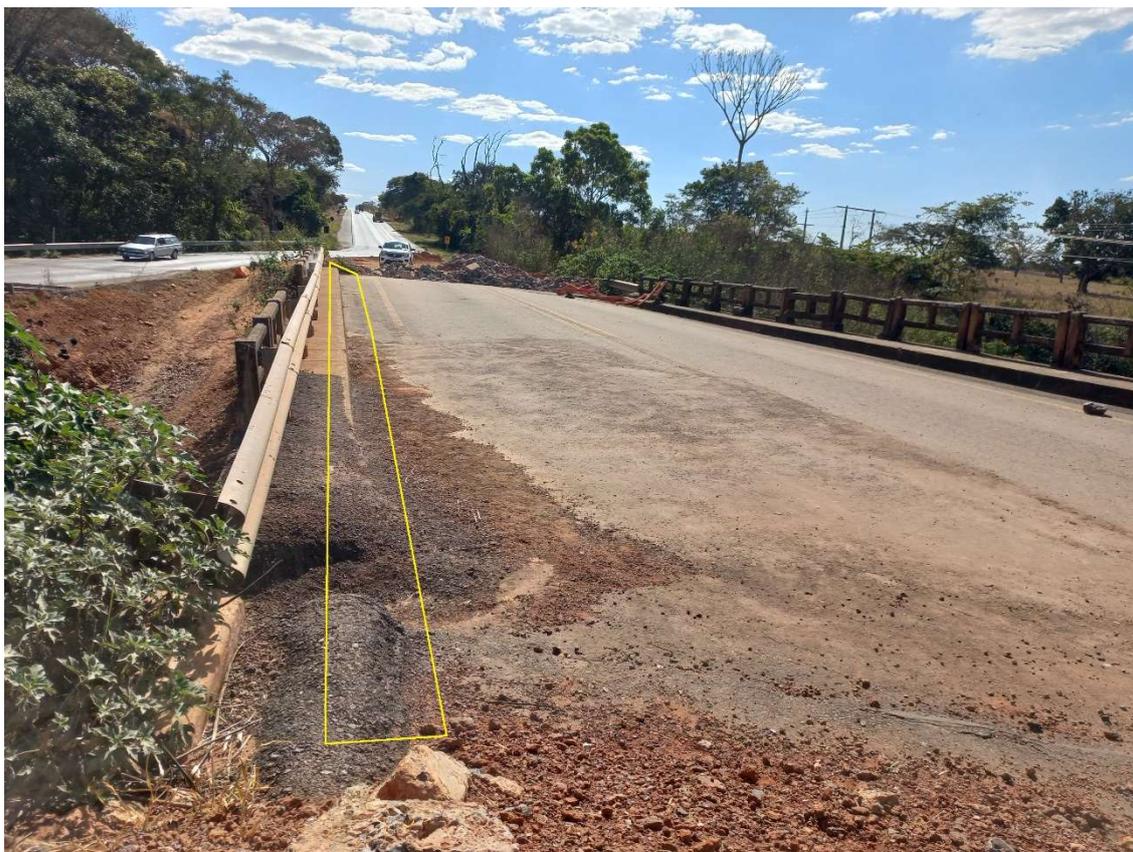
**Fotografia n.º 50 – evidenciando inexistência de barreira de proteção ao pedestre (26/07/2023)**

**Fotografia n.º 51 – evidenciando inexistência de barreira de proteção ao pedestre (26/07/2023)**

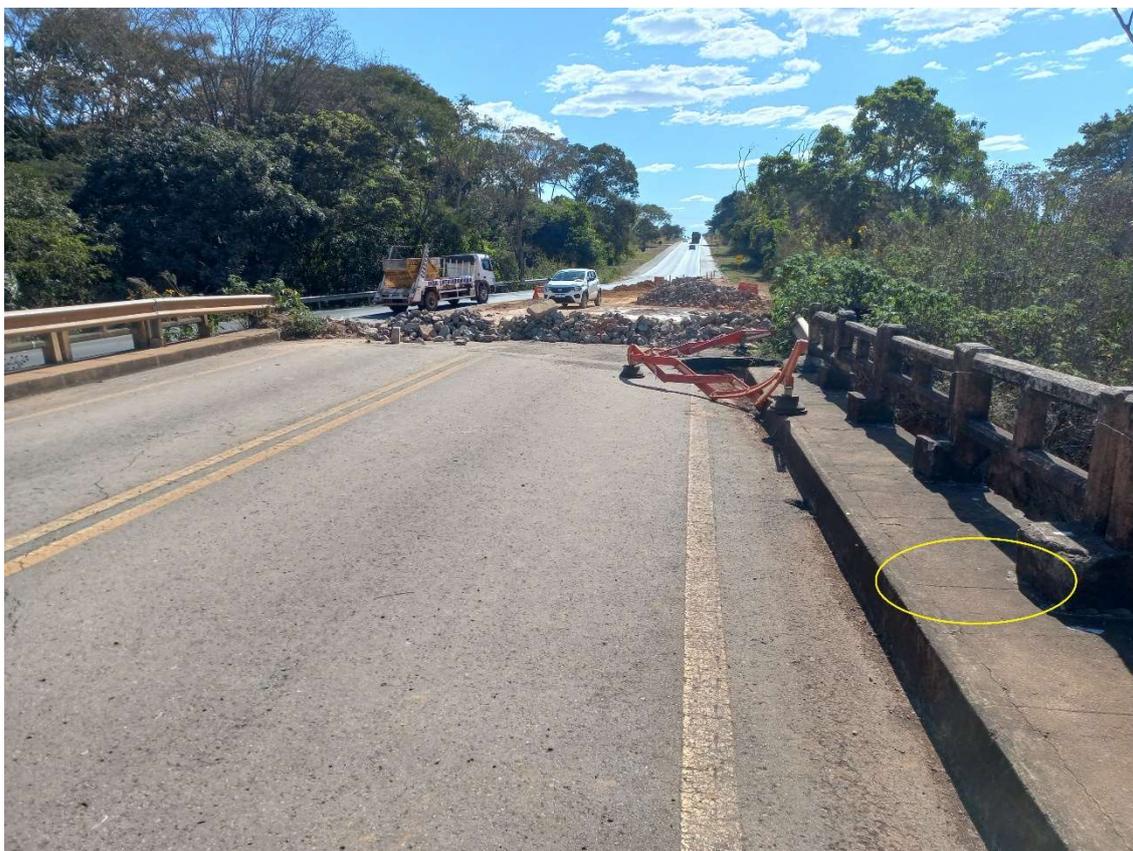
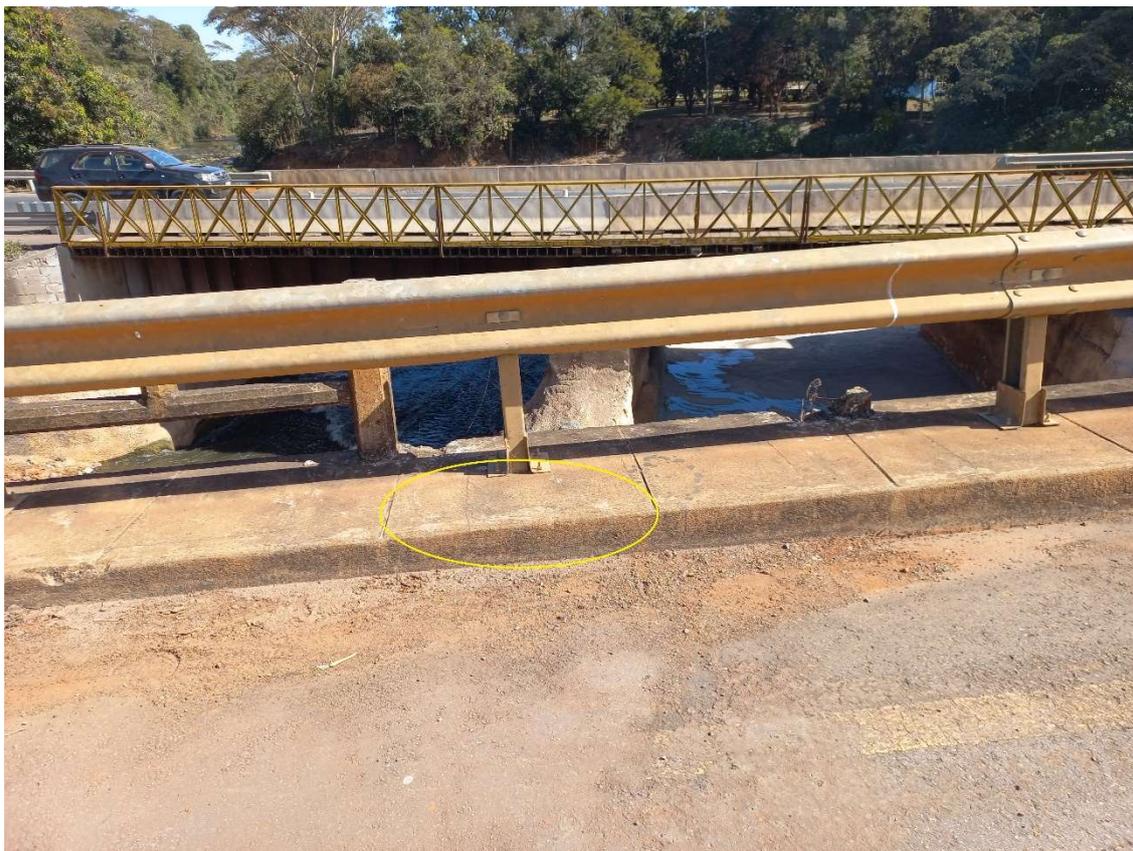
**Fotografia n.º 52 – evidenciando largura do passeio (26/07/2023)**

**Fotografia n.º 53 – evidenciando largura do passeio (26/07/2023)**

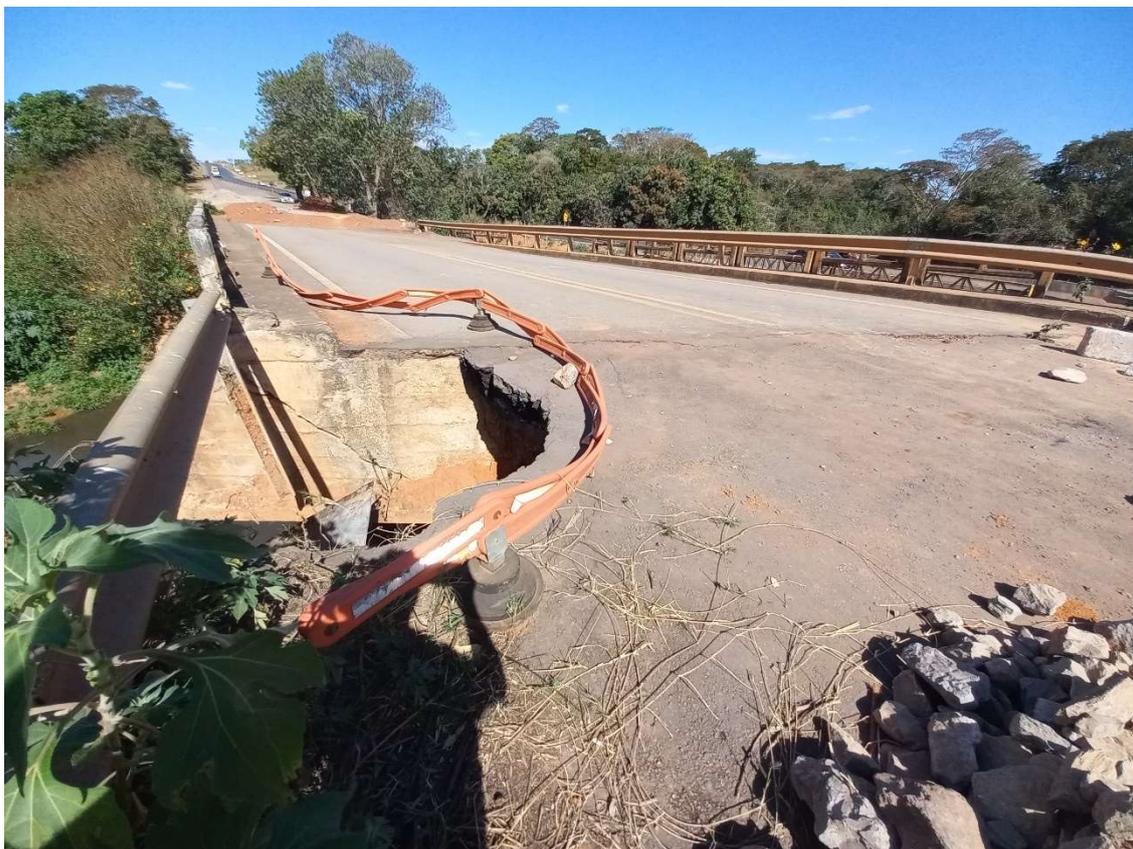
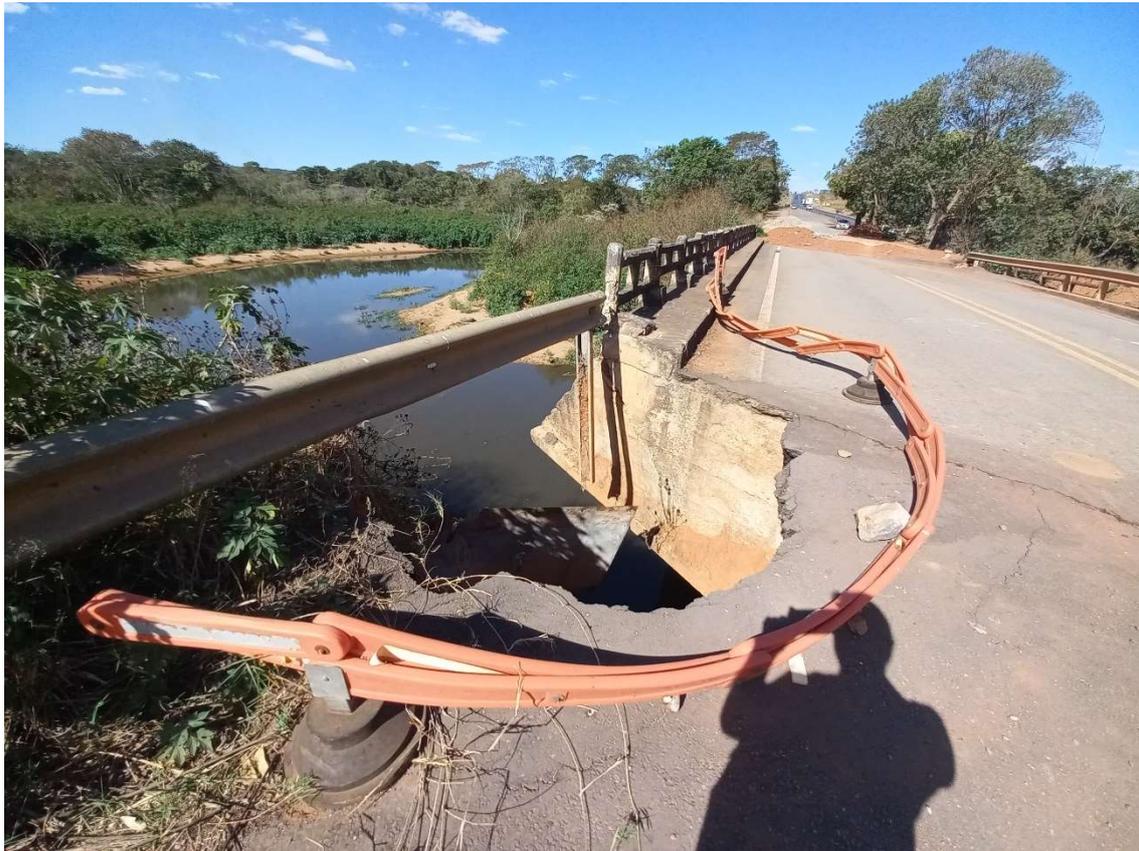
**Fotografia n.º 54 – evidenciando erosão junto ao encontro/encabeçamento (26/07/2023)**

**Fotografia n.º 55 – evidenciando erosão junto ao encontro/encabeçamento (26/07/2023)**

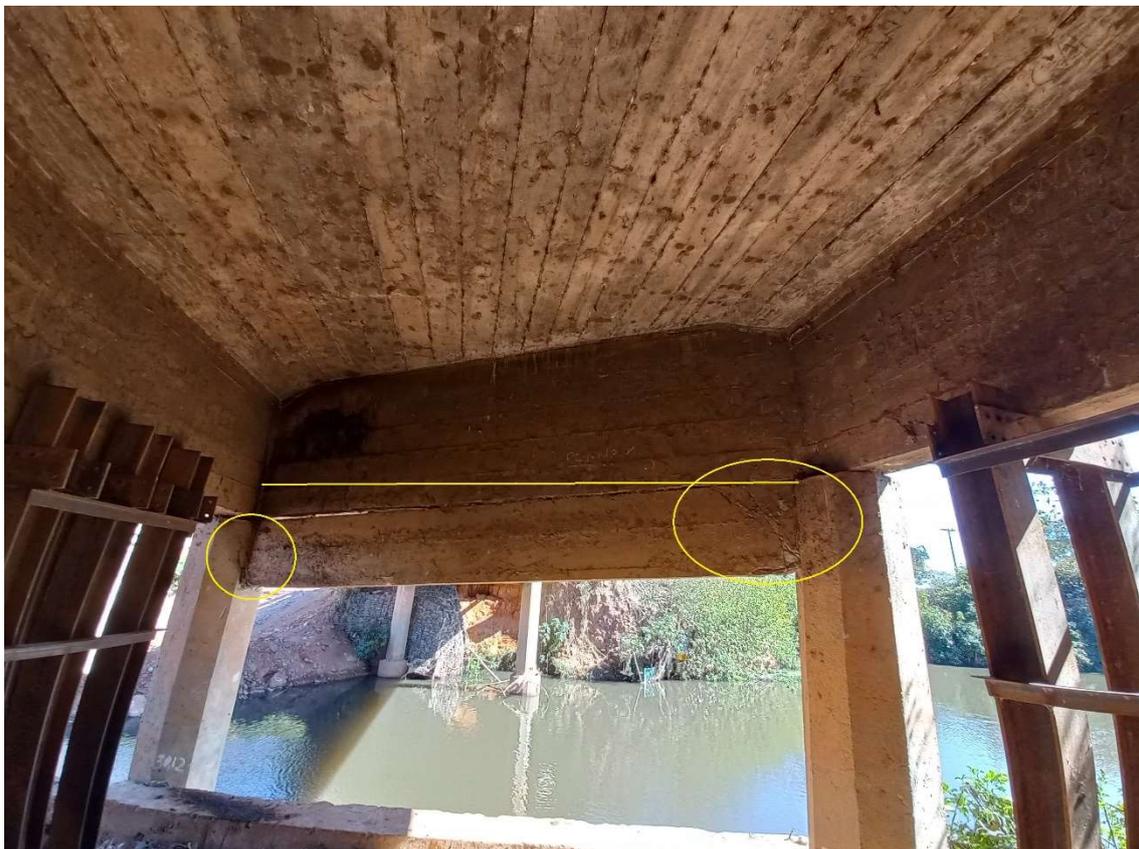
**Fotografia n.º 56 – evidenciando desnivelamento, plastificação, rachaduras e perda de função estrutural da travessa (26/07/2023)**

Fissuras, trincas e rachaduras na travessa, pilar e longarina do pórtico 02 gerando rompimento e/ou plastificação das ligações.

A plastificação das ligações é de maior facilidade de recuperação, onde há muitos exemplos práticos de execução, sendo executado de várias formas, com reforço metálico, em concreto armado ou ainda em fibra de carbono, porém sem a resolução do recalque diferencial da fundação, o que se demonstra inviável, não há como se prosseguir com qualquer avaliação neste sentido.

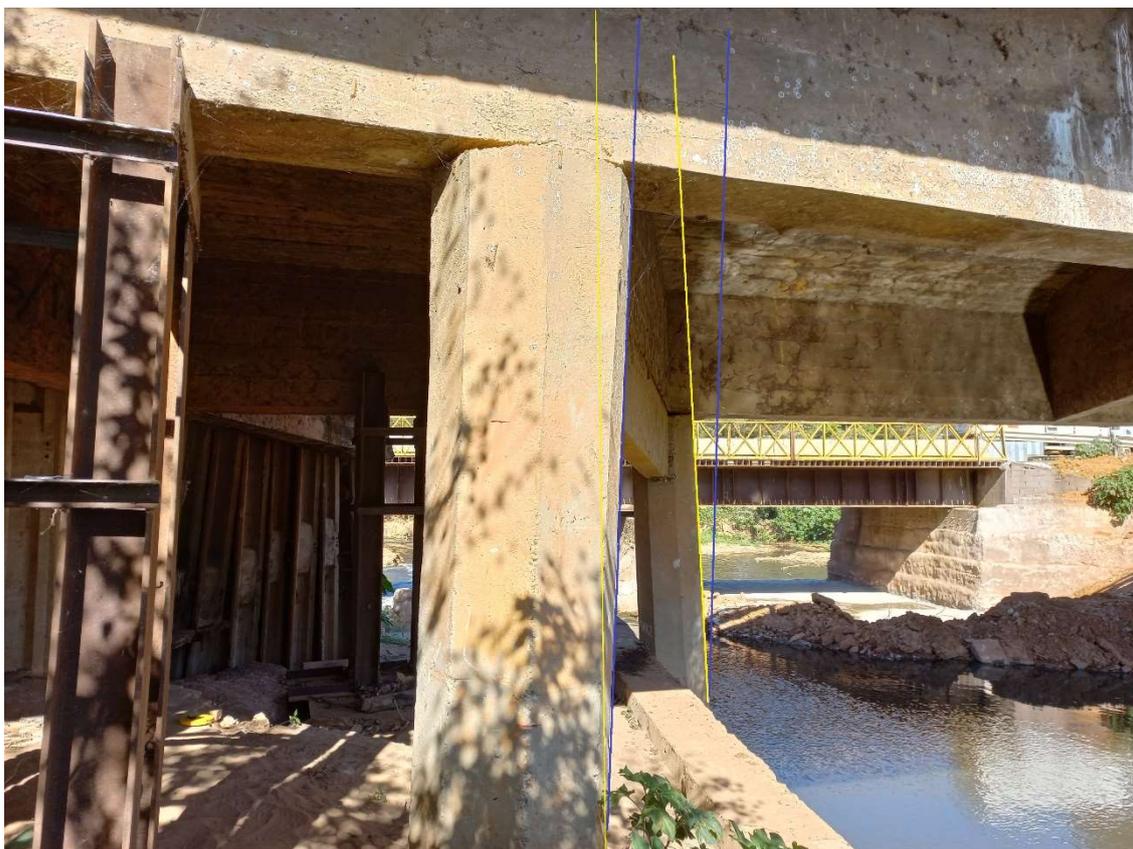
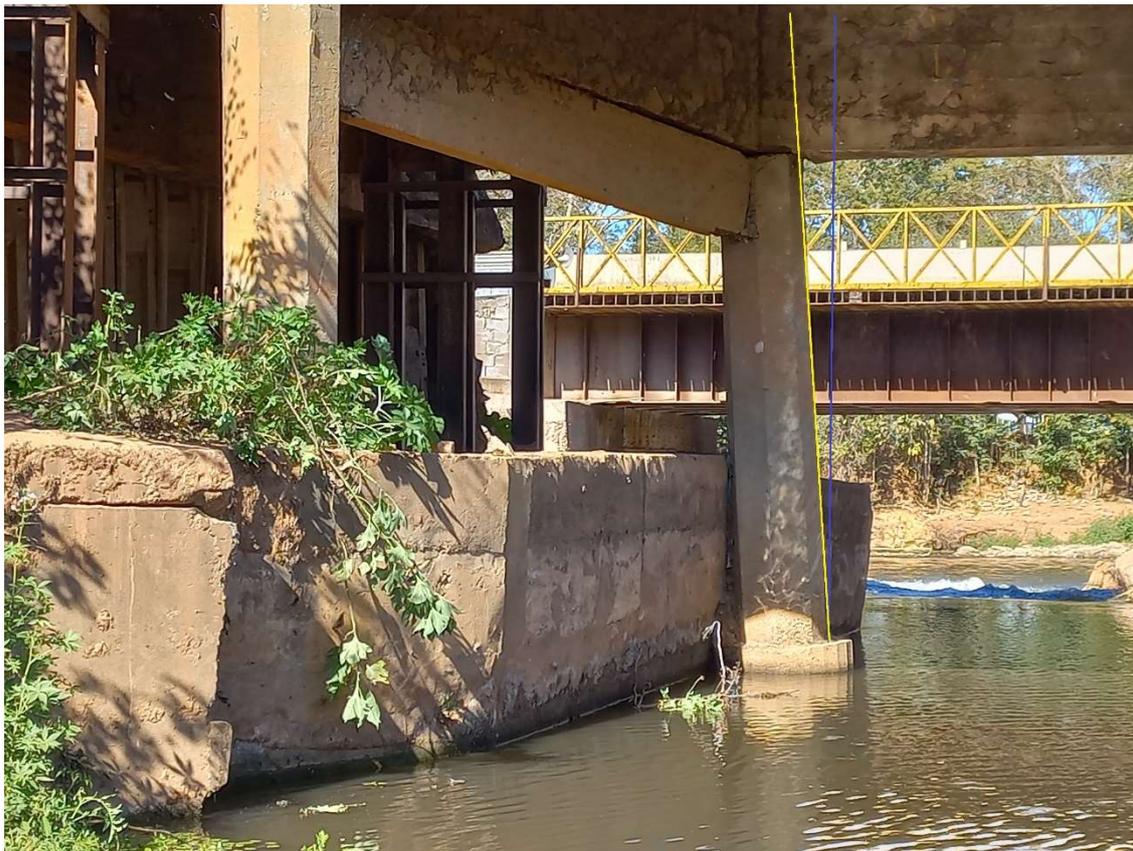
**Fotografia n.º 66 – evidenciando desaparecimento do pórtico/pilar (26/07/2023)**

**Fotografia n.º 67 – evidenciando desaparecimento do pórtico/pilar (26/07/2023)**

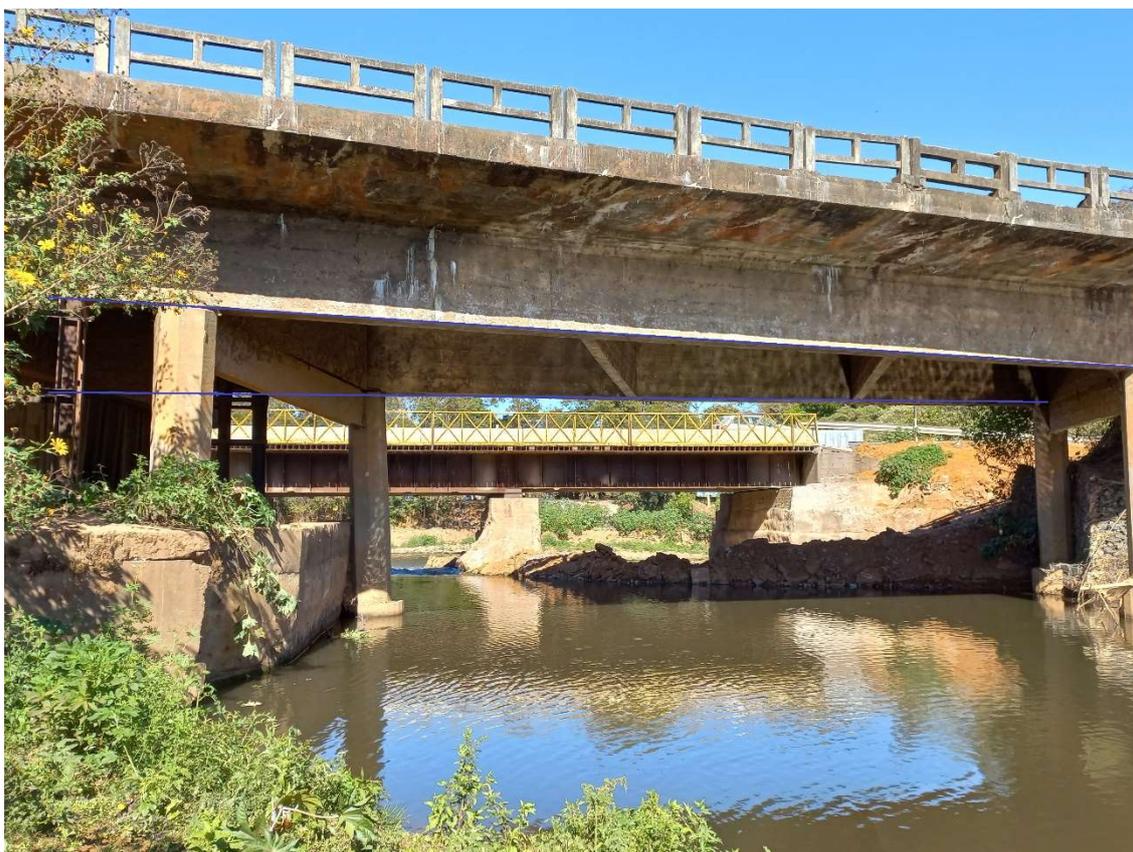
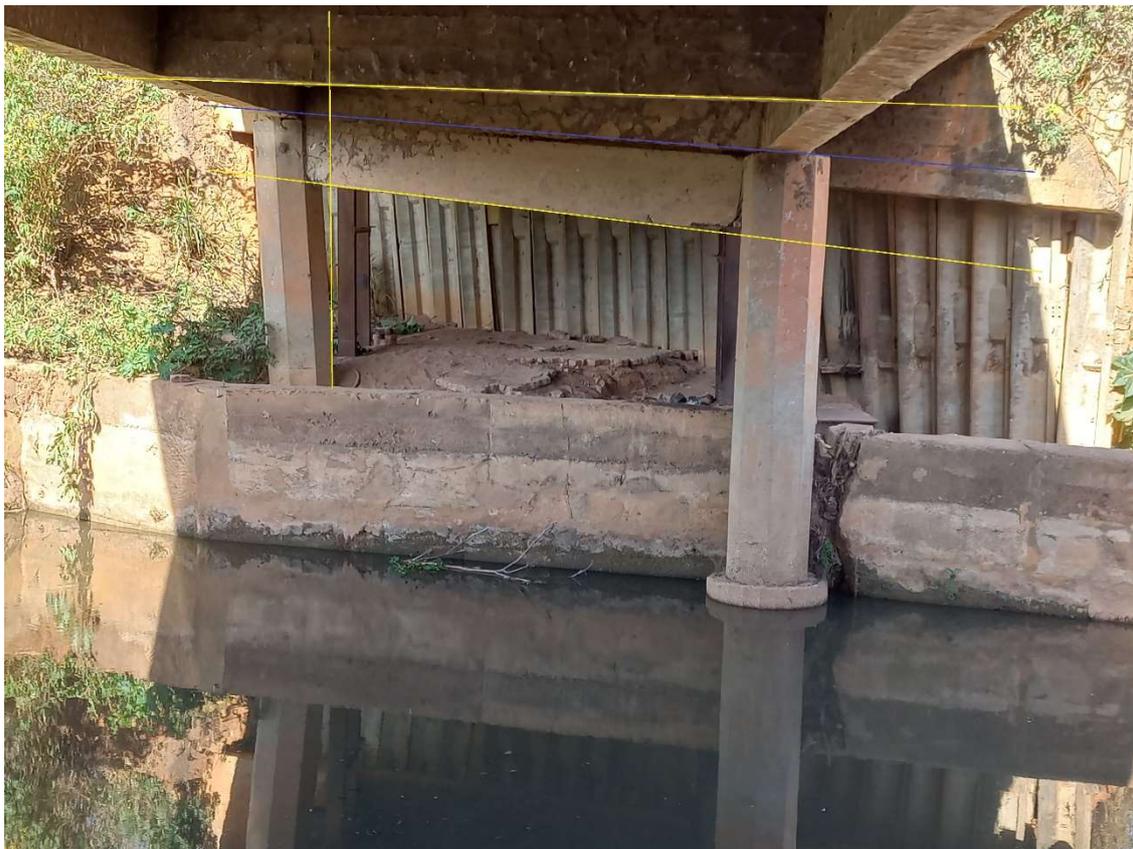
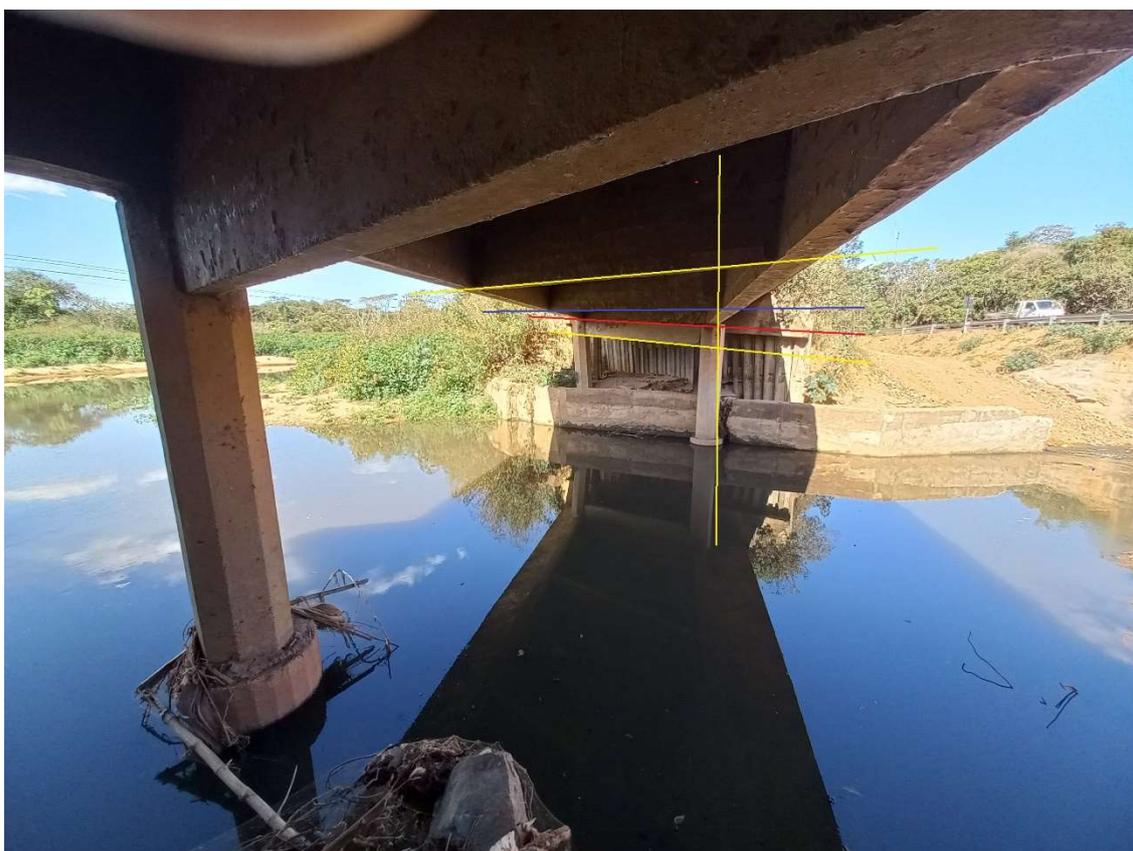
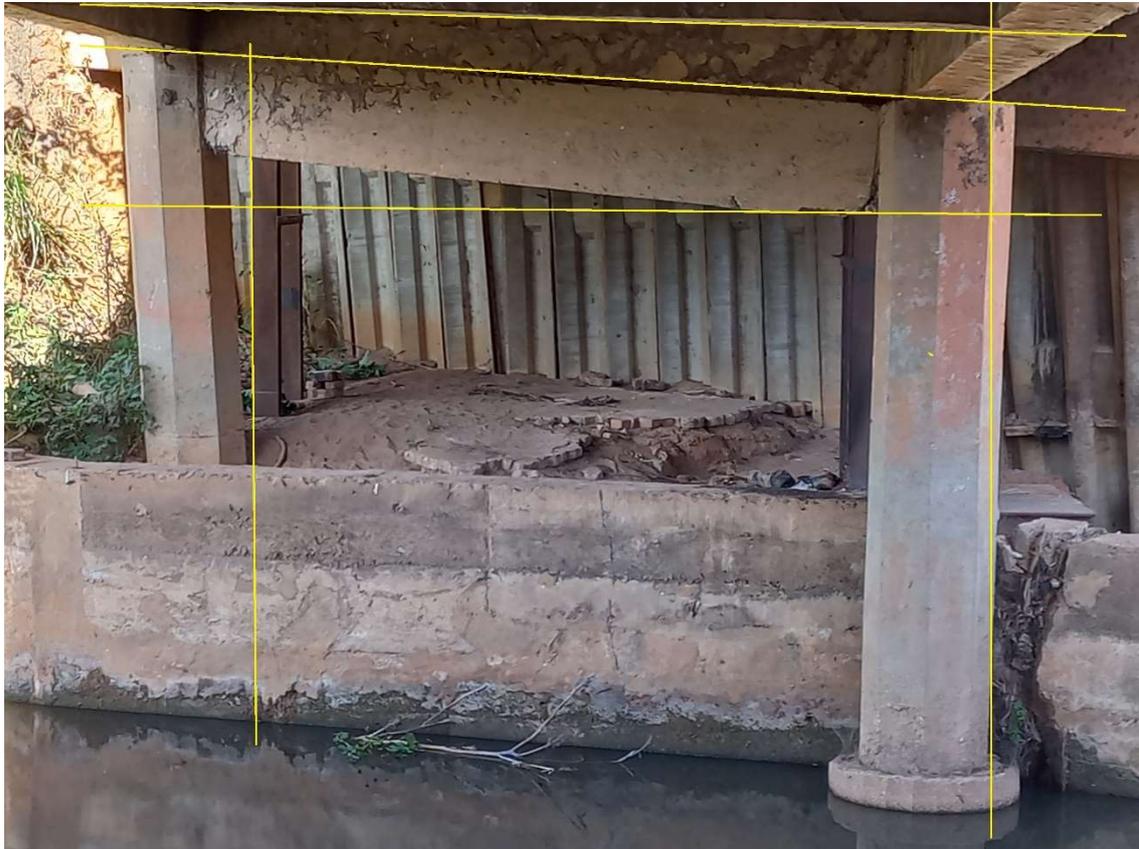
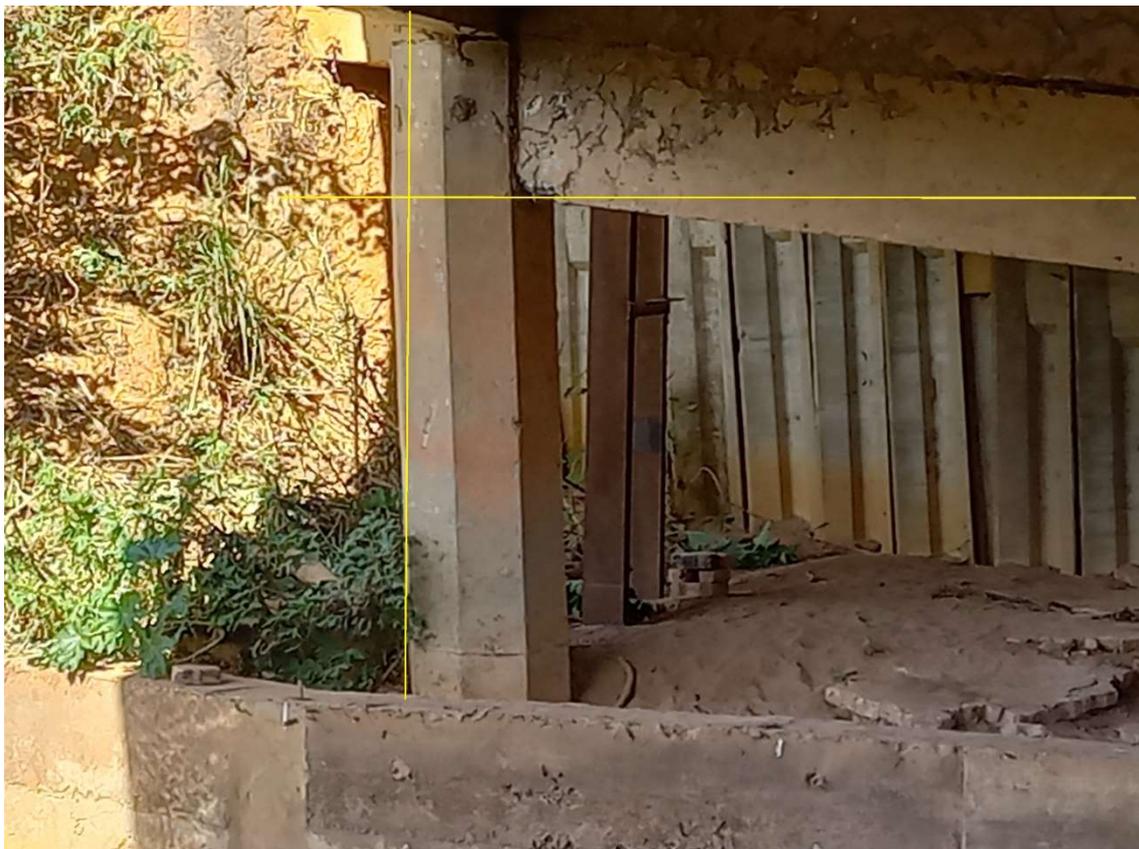
**Fotografia n.º 68 – evidenciando desaprumo do pórtico, torção do tabuleiro e recalque do pilar**  
**(26/07/2023)**

**Fotografia n.º 69 – evidenciando desaprumo do pórtico, torção do tabuleiro e recalque do pilar**  
**(26/07/2023)**

**Fotografia n.º 70 – evidenciando desaprumo do pórtico, torção do tabuleiro e recalque do pilar**  
**(26/07/2023)**

**Fotografia n.º 71 – evidenciando desaprumo do pórtico, torção do tabuleiro e recalque do pilar**  
**(26/07/2023)**

**Fotografia n.º 72 – evidenciando desaprumo do pórtico e torção do tabuleiro (26/07/2023)**

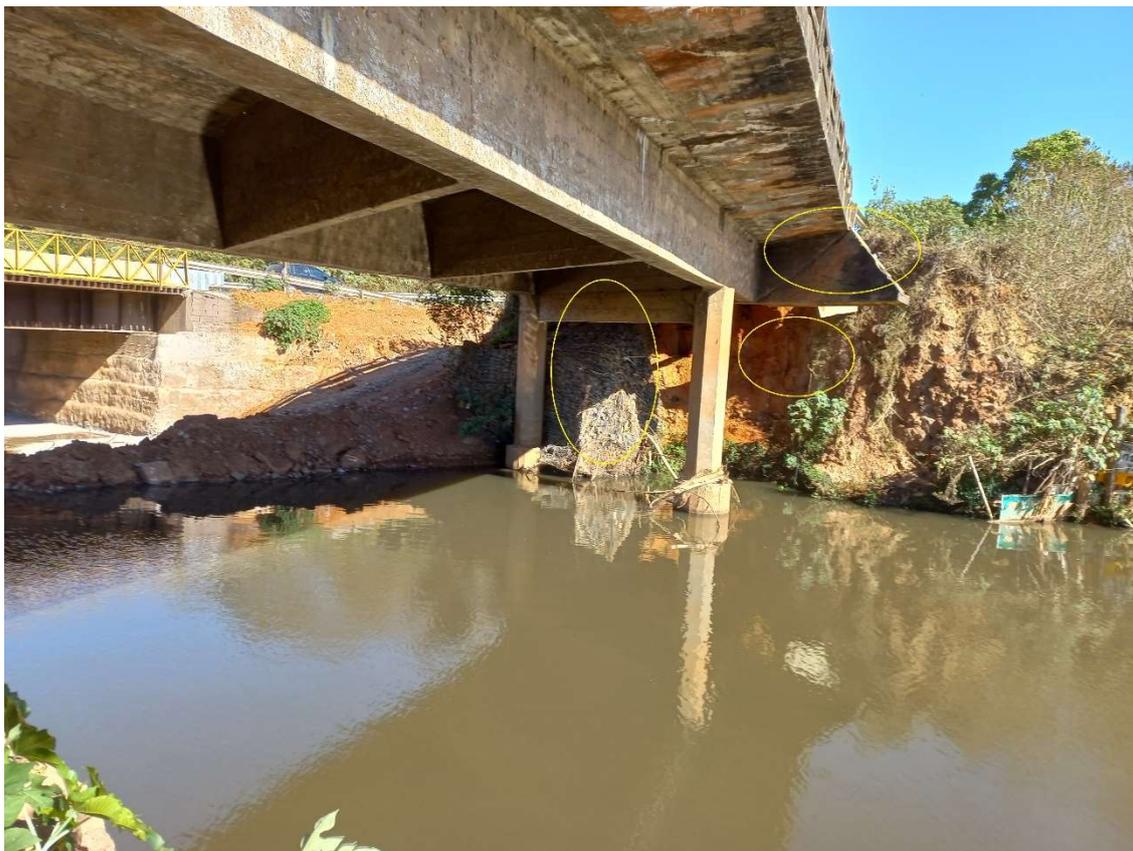
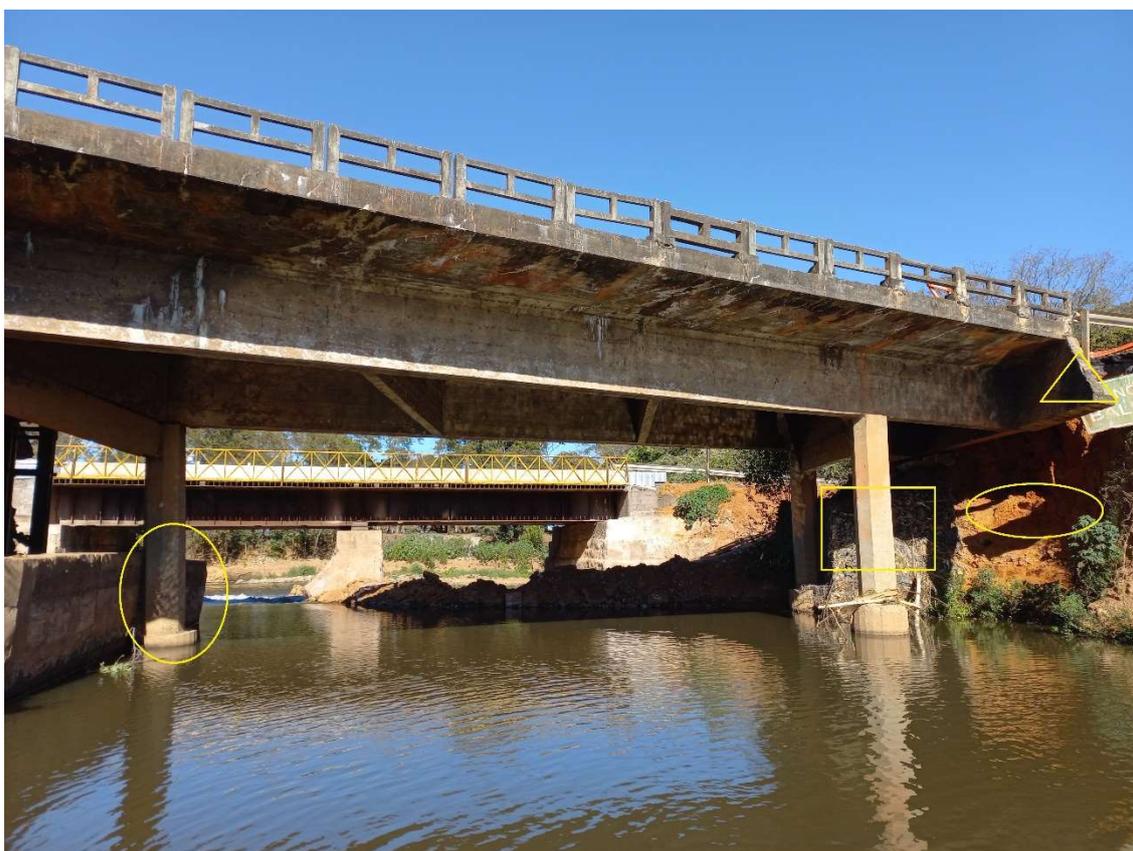
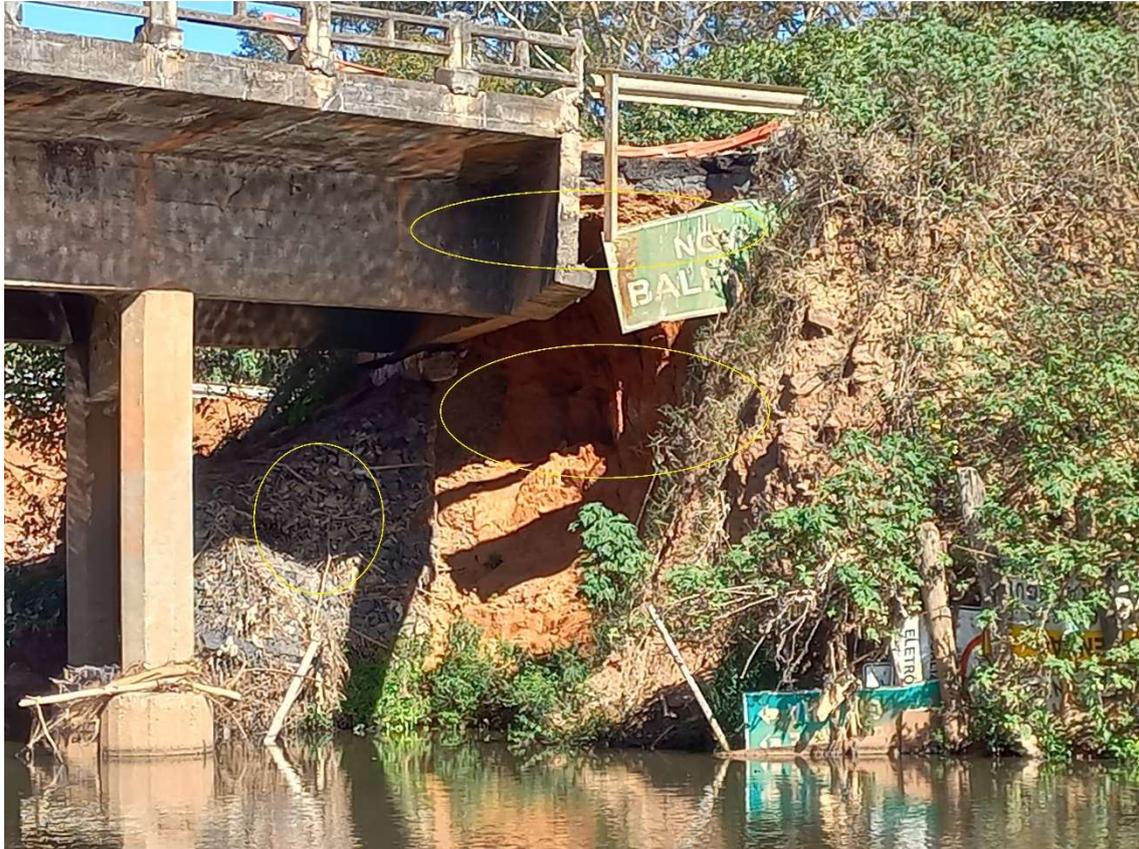
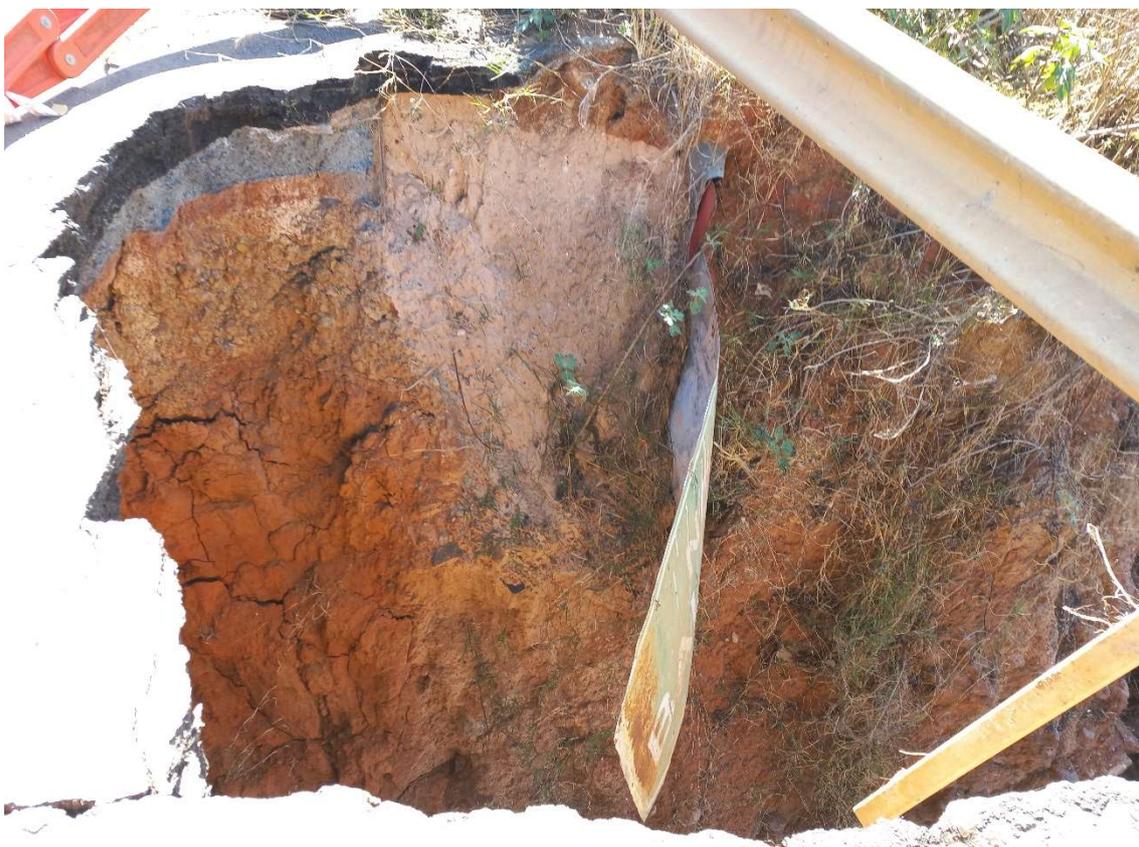
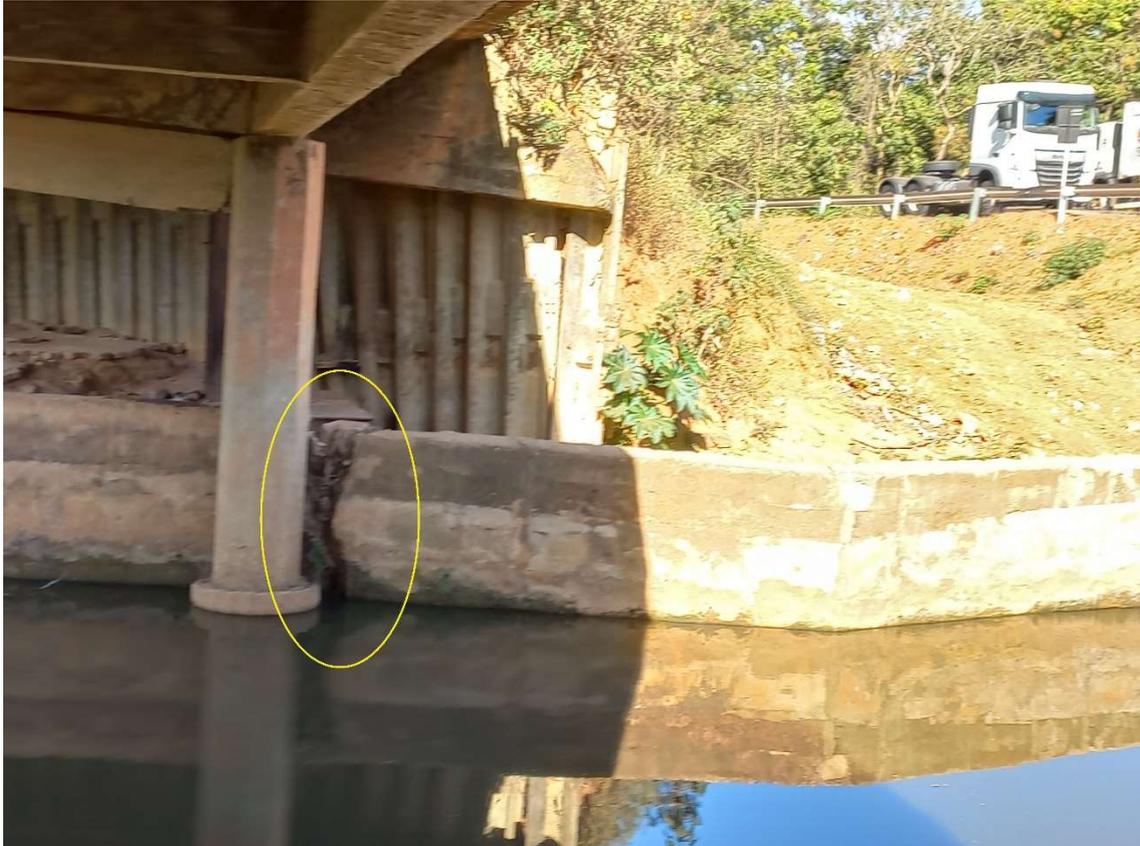
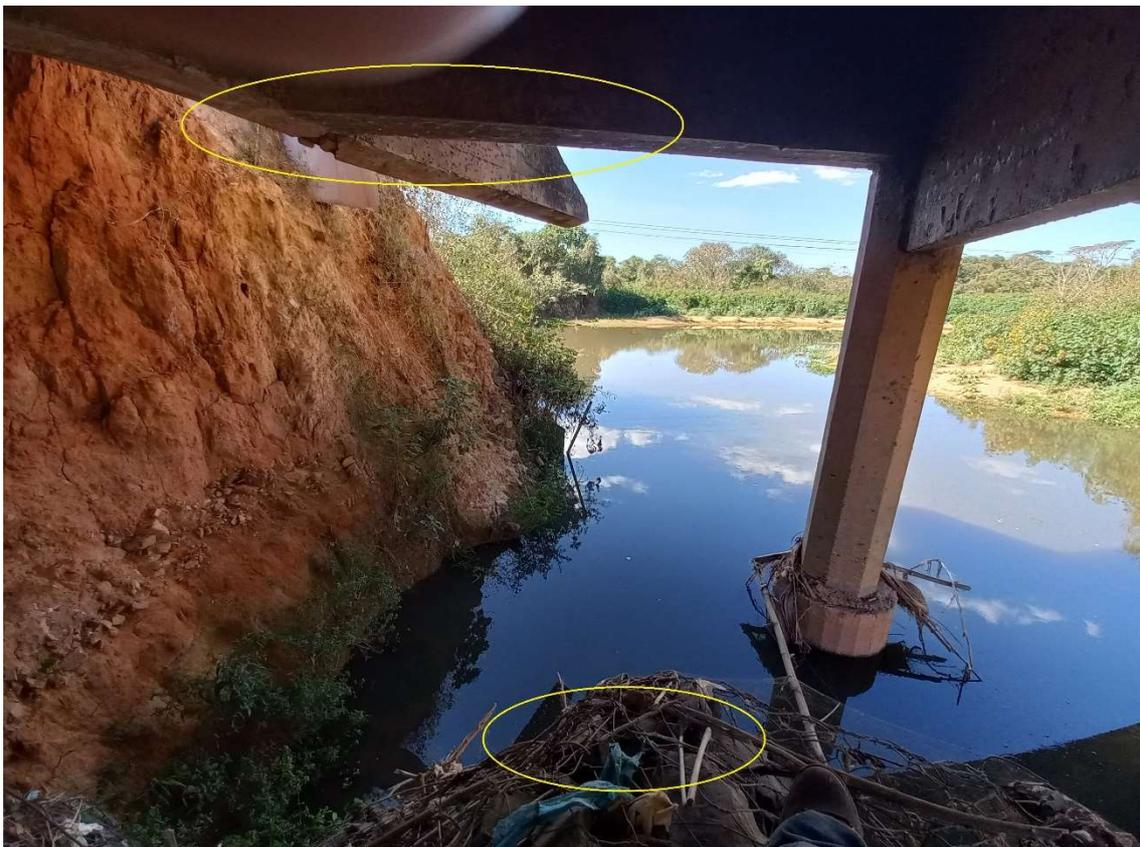
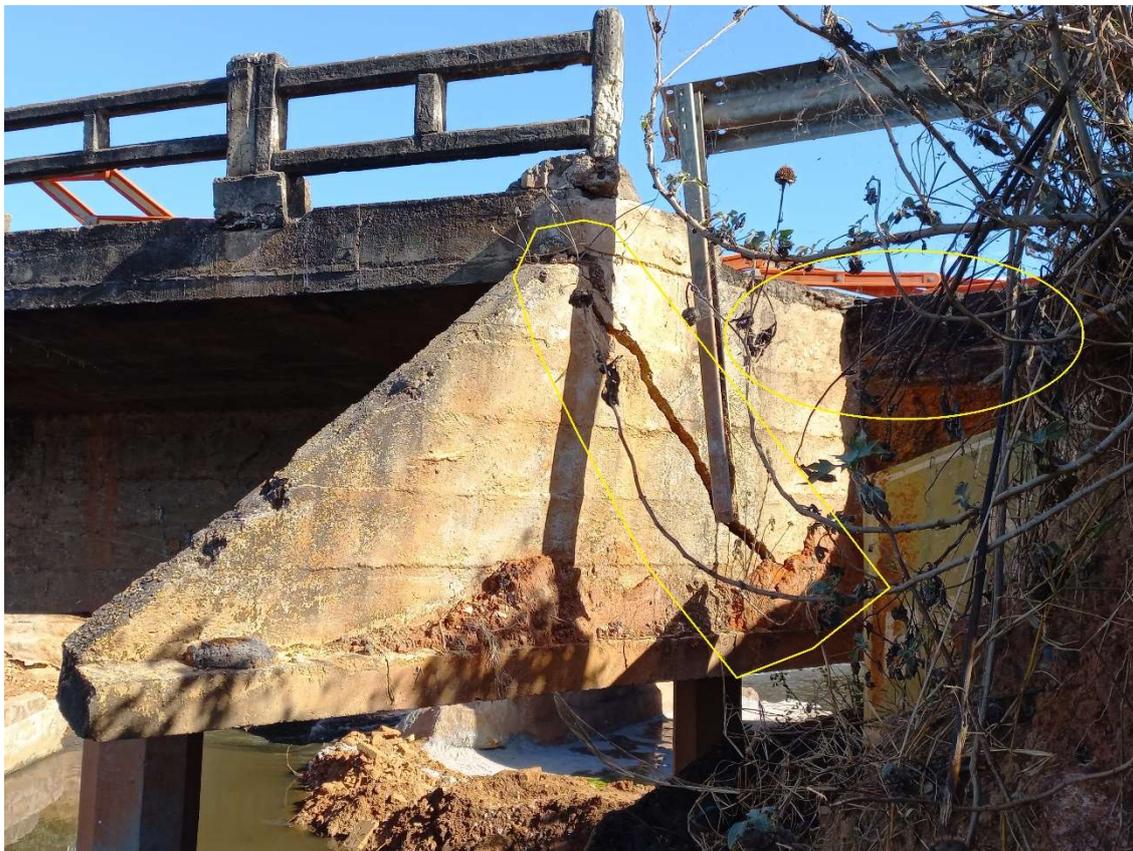
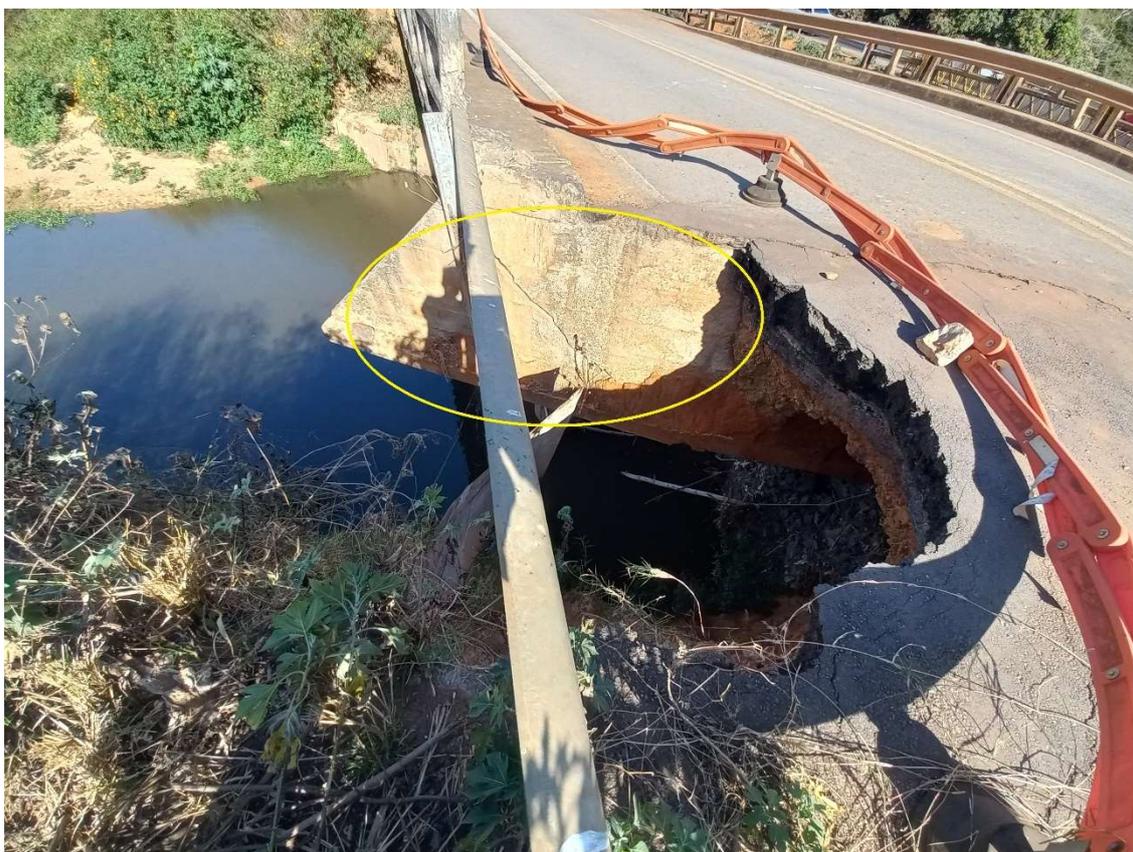
**Fotografia n.º 73 – evidenciando ala rompida, colapso do muro de gabião e erosão junto ao encontro (26/07/2023)**

**Fotografia n.º 74 – evidenciando ala rompida, colapso do muro de gabião, rompimento do muro de concreto e erosão junto ao encontro (26/07/2023)**

**Fotografia n.º 75 – evidenciando ala rompida, colapso do muro de gabião, ala rompida e erosão junto ao encontro (26/07/2023)**

**Fotografia n.º 76 – evidenciando erosão junto ao encontro (26/07/2023)**

**Fotografia n.º 77 – evidenciando ala rompida e rompimento do muro de concreto (26/07/2023)**

**Fotografia n.º 78 – evidenciando ala rompida, colapso do muro de gabião e erosão junto ao encontro (26/07/2023)**

**Fotografia n.º 79 – evidenciando ala rompida e erosão junto ao encontro (26/07/2023)**

**Fotografia n.º 80 – evidenciando ala rompida e erosão junto ao encontro (26/07/2023)**

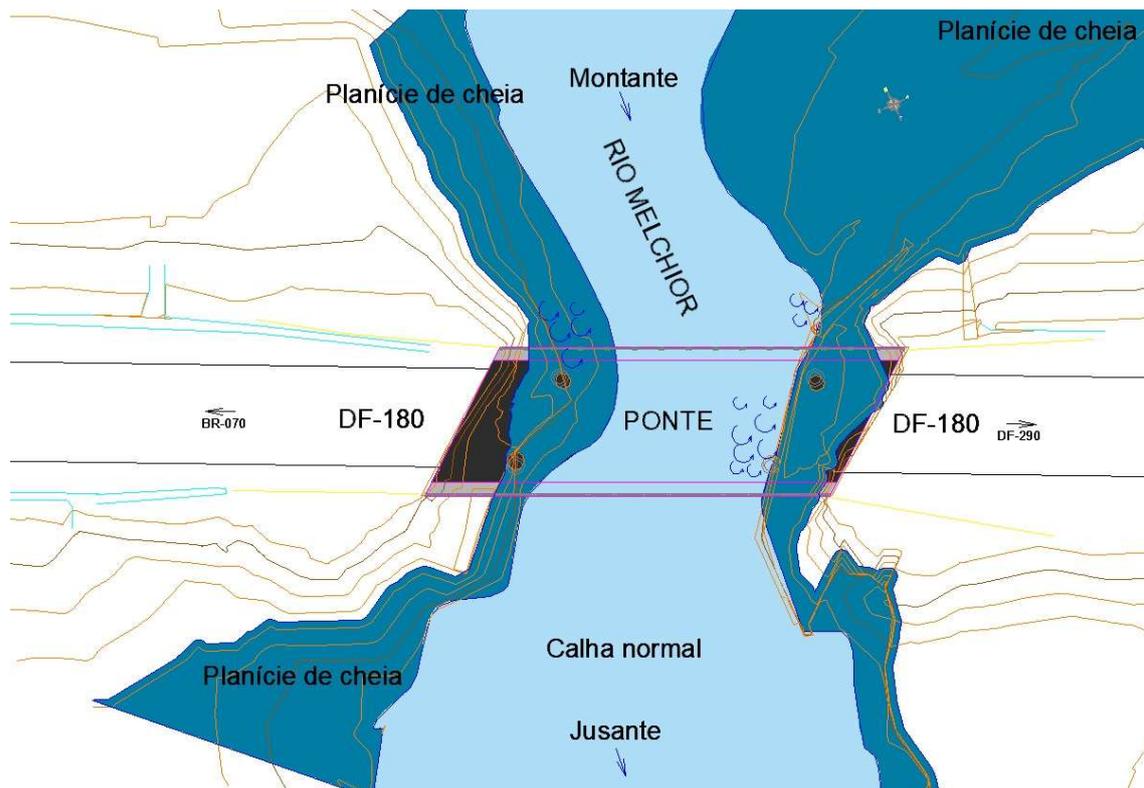
Imagem n.º 96 – croqui indicativo das cheias anuais.

A imagem acima nos indica a abrangência das cheias em planta com que é possível concluir que estas atacam os encontros provocando erosão. Já as fotografias a seguir mostram o efeito da erosão bem como o indicativo de cota de cheia em marcas nos pilares.
