Vimos através da presente, atendendo ao CONTRATO Nº 056/2023, Convite nº 001/2023 encaminhar a vossa apreciação, o RELATORIO DE INSPEÇÃO E DAS ANOMALIAS DA PONTE SOBRE O RIO MELCHIOR NA RODOVIA DF-180, KM-19,5, contendo 77 laudas e 101 fotografias/imagens/planilhas e figuras, referente as condições Estrutural, Funcional e Durabilidade.

**ESTUDO PRELIMINAR (AVALIAÇÃO DAS ANOMALIAS E CONCEPÇÃO DE  
SOLUÇÃO DE ENGENHARIA A SER ADOTADA) DA PONTE SOBRE O RIO  
MELCHIOR NA RODOVIA DF-180, KM 19,5 NA REGIÃO DE  
CEILÂNDIA/DF.**

### **Inspeção Extraordinária da Obra de Arte Especial – Ponte sobre o Rio Melchior, região de Ceilândia/DF**

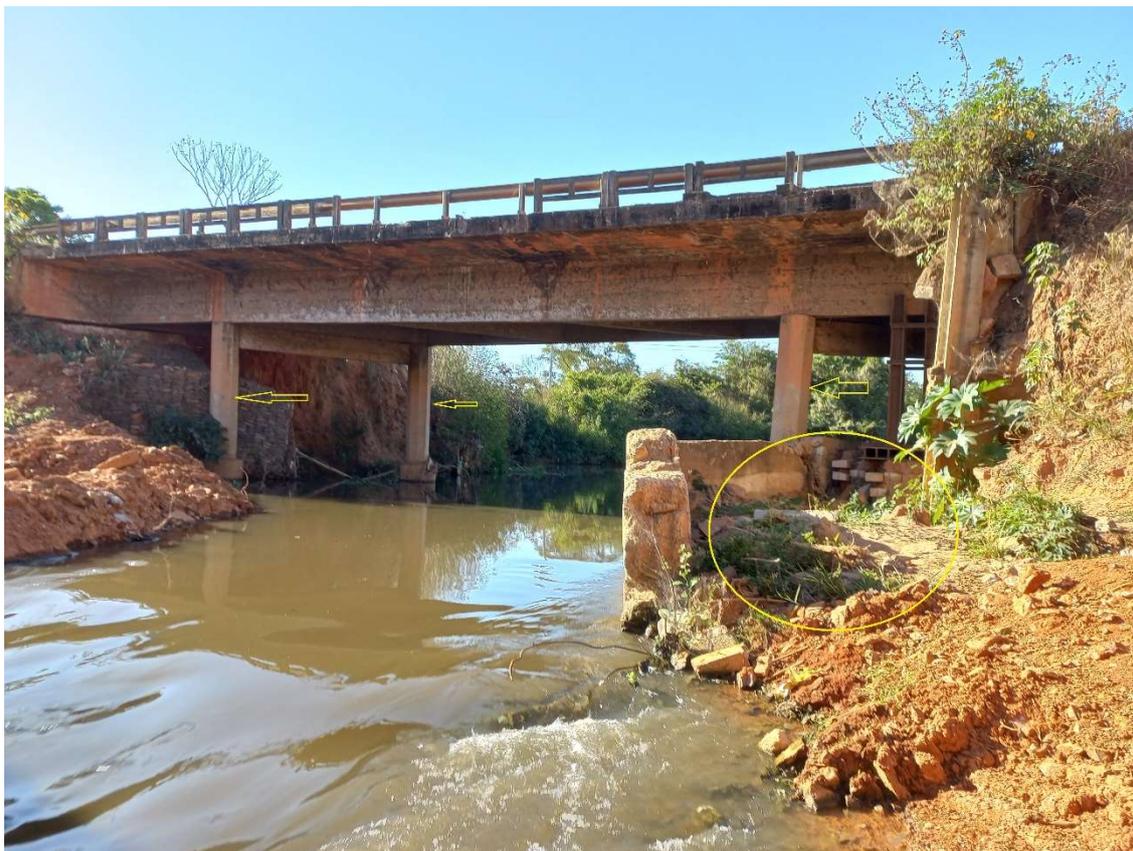
**Imagem n.º 98 – croqui indicativo do nível das cheias anuais bem como o efeito da erosão junto ao encontro.**

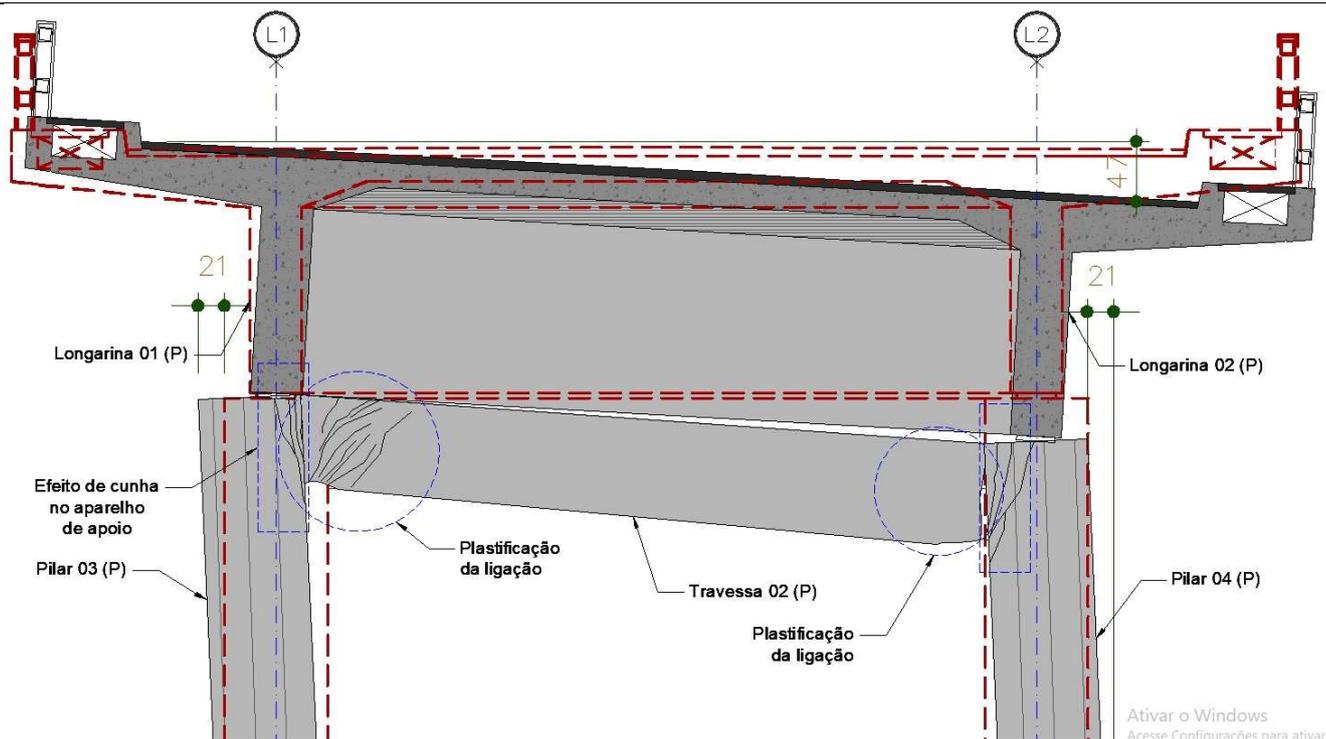
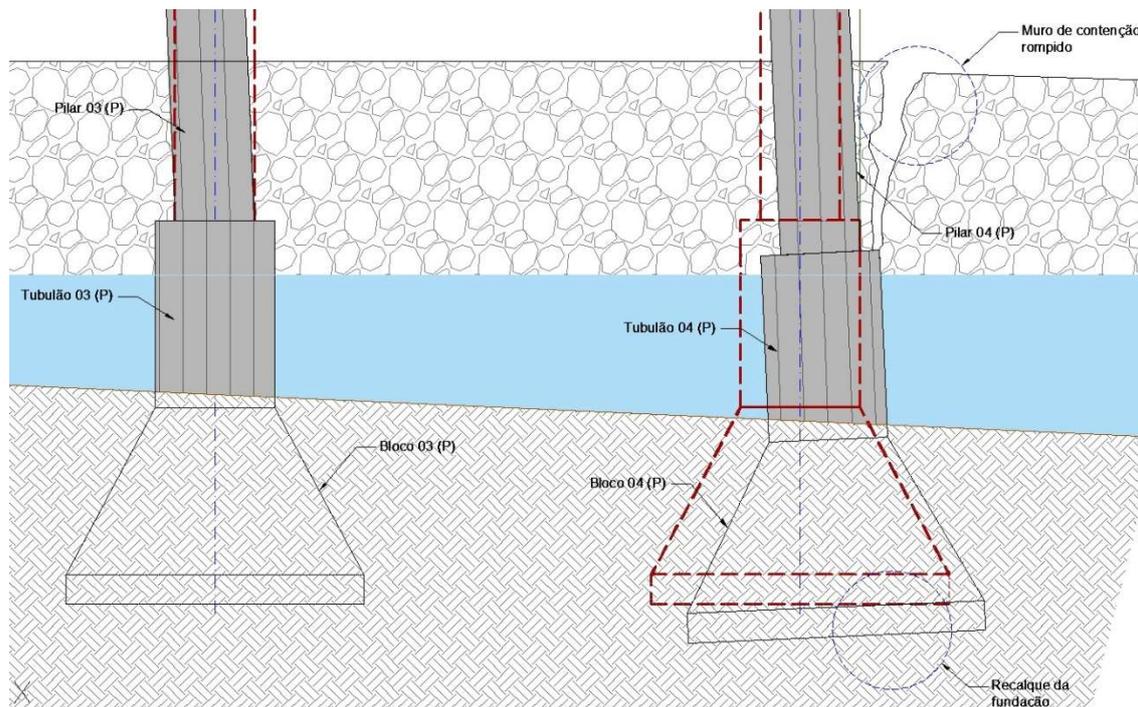
O mesmo se tem para as fissuras, trincas e rachaduras na travessa, pilar e longarina do pórtico 02, sendo de maior facilidade de recuperação, onde há muitos exemplos práticos de execução, sendo executado de várias formas, com injeção de poliuretano flexível, em trincas e fissuras e a limpeza e recuperação localizada de rachaduras com aplicação de graute e a inserção de armaduras, se assim for necessário, para recuperação do local.

**Imagem n.º 99 – croqui esquemático demonstrando as condições estruturais do pórtico 2.**

**Imagem n.º 100 – croqui esquemático demonstrando as condições estruturais do pórtico 2.**
