RELATÓRIO FOTOGRÁFICO

RESTAURAÇÃO DA RODOVIA

DF-095 (EPCL) – ESTRUTURAL)

JULHO/2020

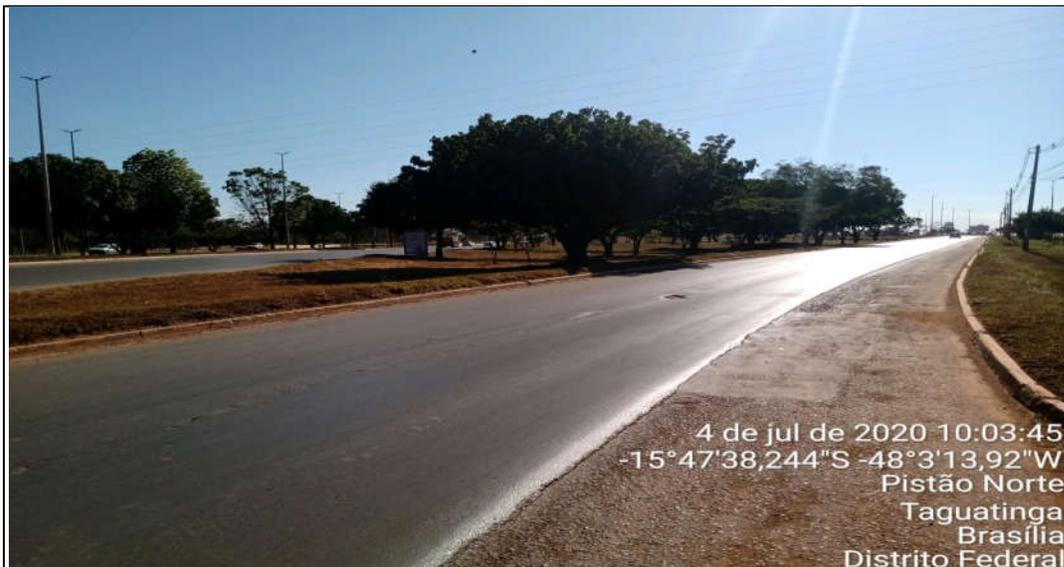
01 – Alça de acesso da DF-001 (EPCT) para a DF-095, revestimento asfáltico apresentando defeitos funcionais, tais como: Trincas em Bloco, Trincas “Couro de Jacaré” com desagregação, Afundamentos e Polimento da Superfície.

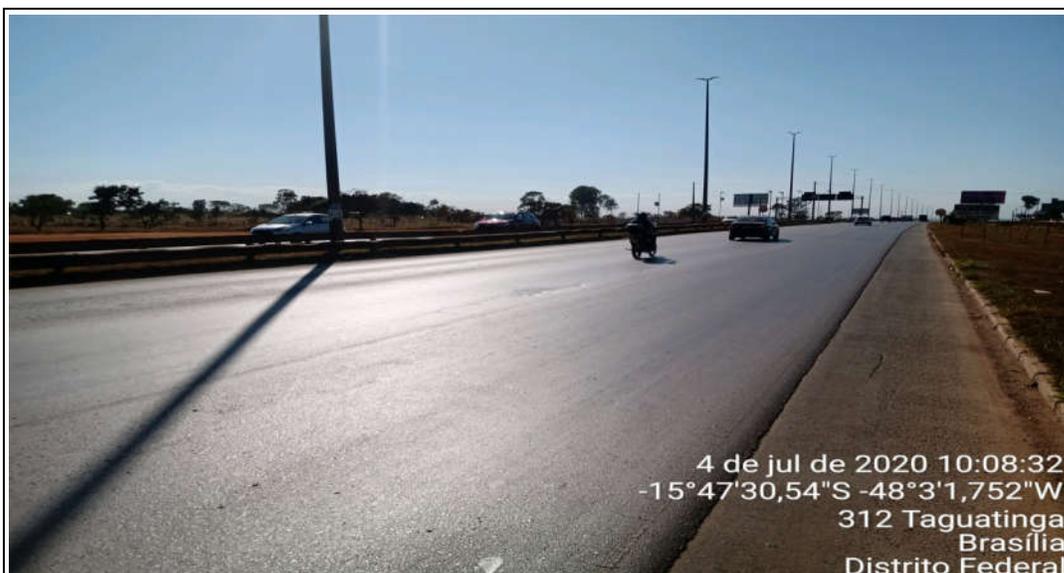
04 – Primeiro acesso DF-095 para Vicente Pires, em frente a Chácara 306. Revestimento asfáltico apresentando defeitos funcionais, tais como: Trincas em Bloco, Remendos, Trincas “Couro de Jacaré” com desagregação e Afundamentos – Faixas 02 e 03.

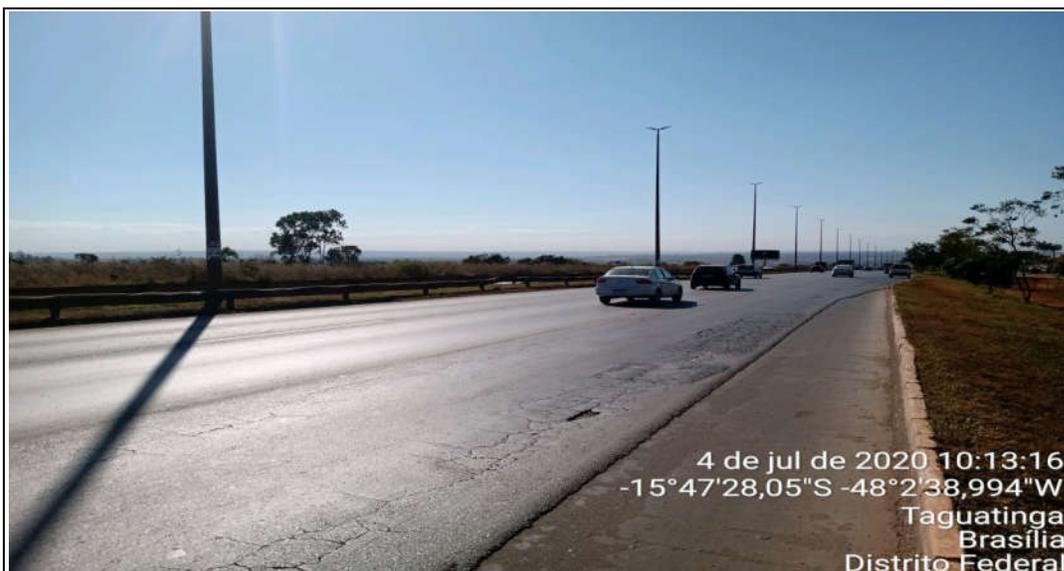
05 – Primeiro acesso de Vicente Pires para DF-095, em frente ao Condomínio de Chácaras 154/2. Revestimento asfáltico apresentando defeitos funcionais, tais como: Trincas em Bloco, Trincas “Couro de Jacaré”, Afundamentos na Trilha de Roda – Faixas 02 e 03.

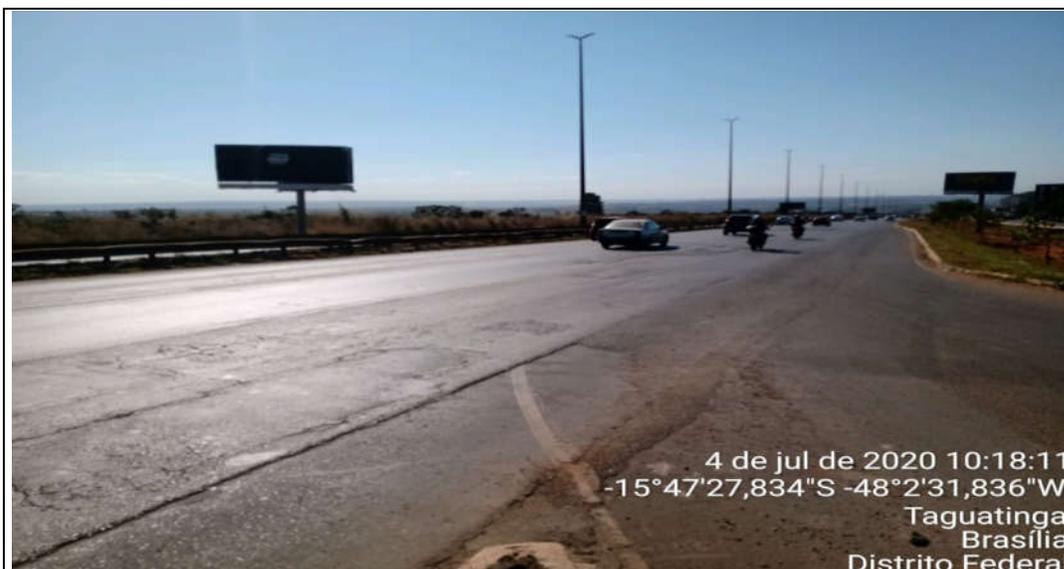
06 – Km 11. Revestimento asfáltico apresentando defeitos funcionais, tais como: Trincas em “Couro de Jacaré”, Afundamentos na Trilha de Roda – Faixa 03.

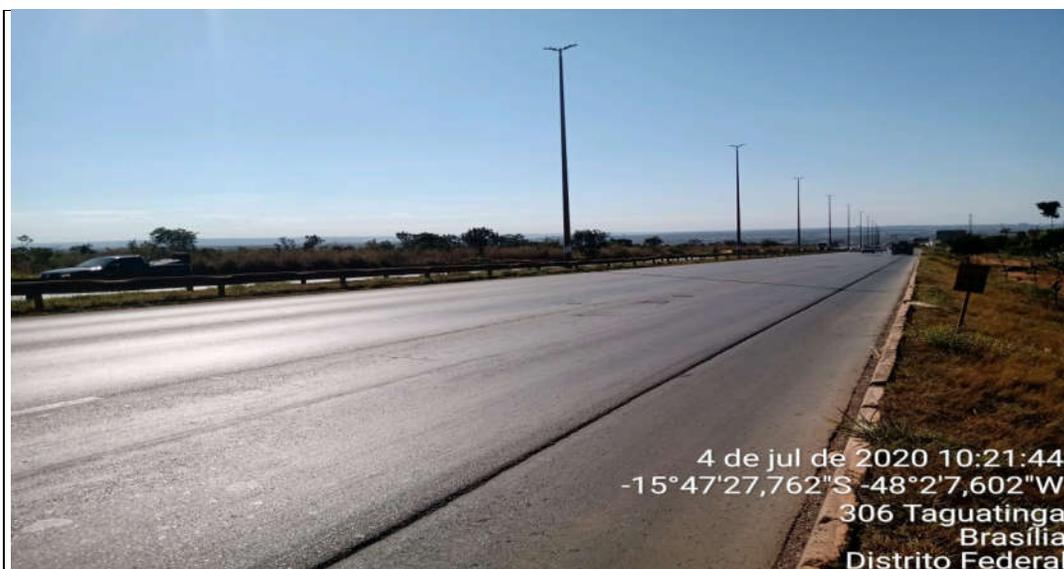
07 – Km 10. Revestimento asfáltico apresentando defeitos funcionais, tais como: Trincas em Bloco, Trincas “Couro de Jacaré” com Desagregação, Afundamentos na Trilha de Roda e Remendos – Faixas 02 e 03.

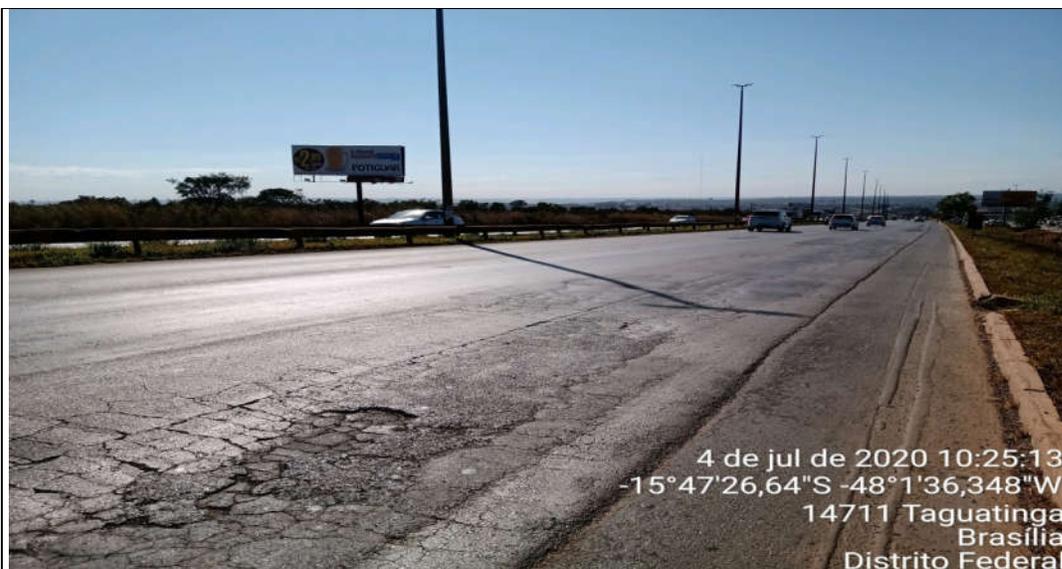
08 – Segundo acesso DF-095 para Vicente Pires, em frente ao estabelecimento comercial – Castelo Forte. Revestimento asfáltico apresentando defeitos funcionais, tais como: Trincas em Bloco, Trincas Longitudinais e Afundamentos na Trilha de Roda – Faixa 03.

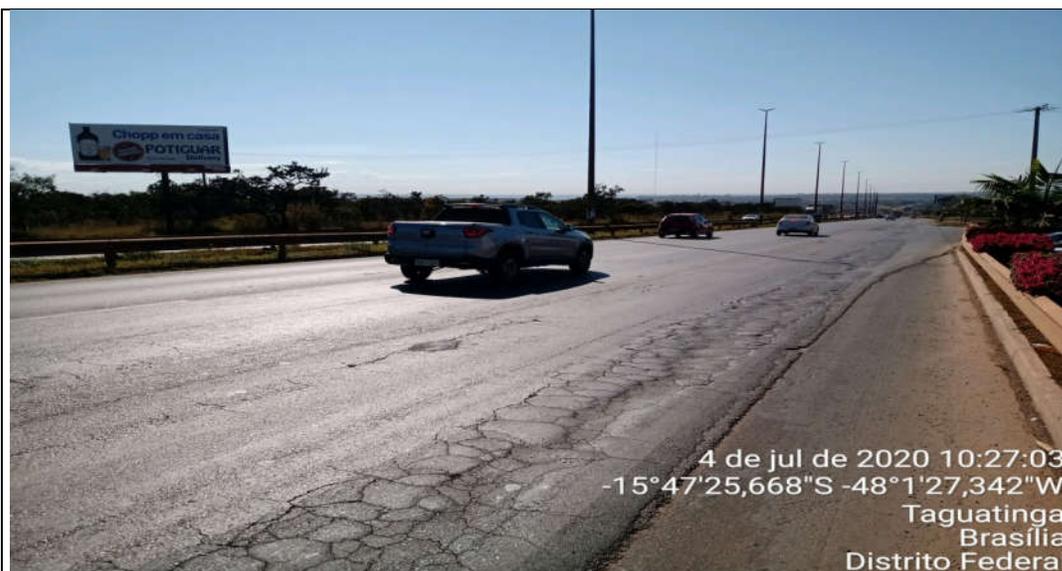
09 – Segundo acesso de Vicente Pires para a DF-095. Revestimento asfáltico apresentando defeitos funcionais, tais como: Trincas em Bloco, Trincas “Couro de Jacaré” com Desagregação e Afundamentos na Trilha de Roda – Faixas 02 e 03.

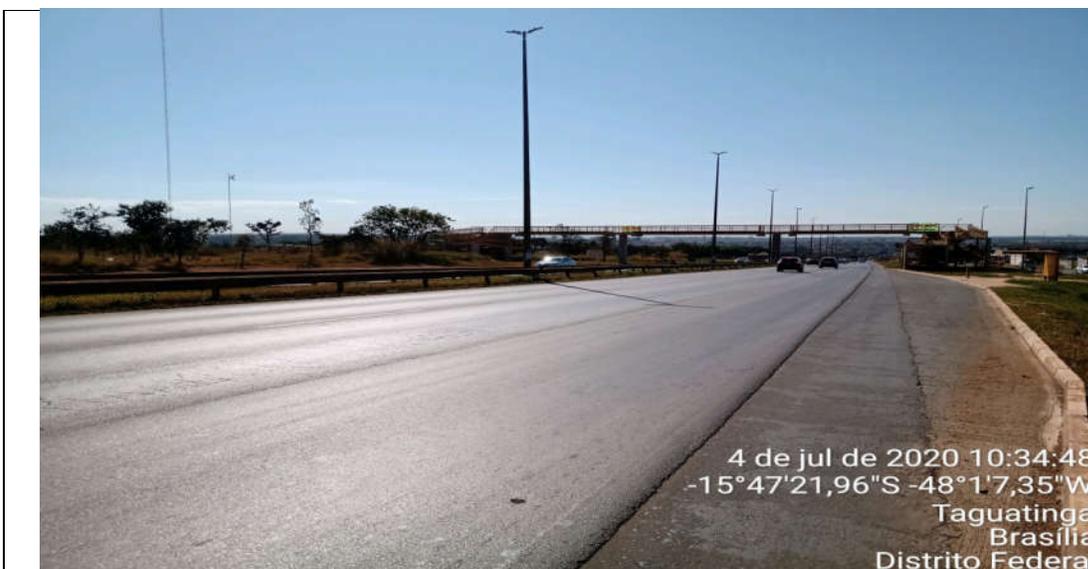
11 – Km 09 – Revestimento asfáltico apresentando defeitos funcionais, tais como: Trincas em Bloco e Trincas “Couro de Jacaré” com Desagregação – Faixas 02 e 03.

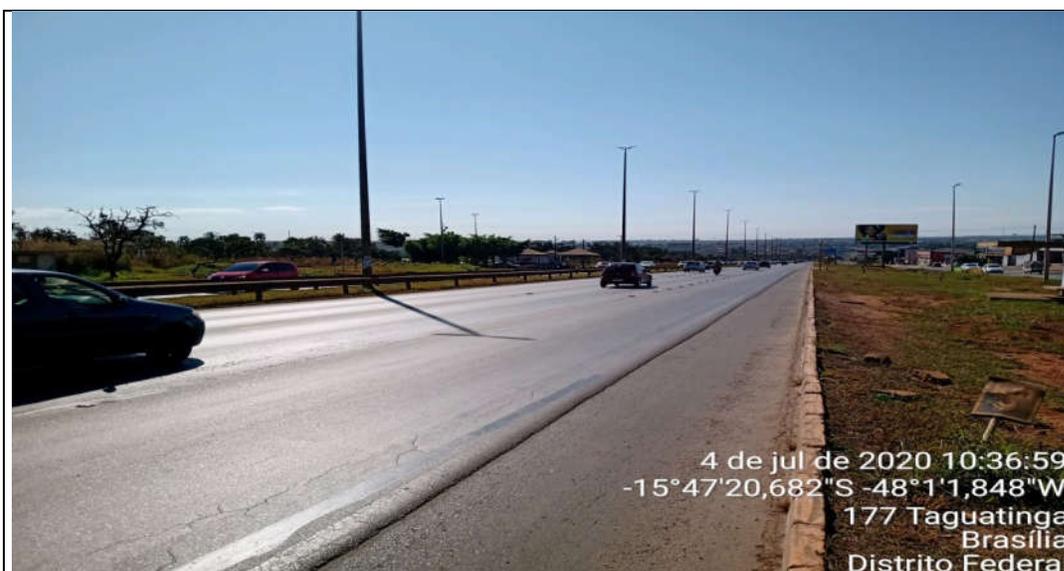
12 – Km 9,7 – Segunda passarela de pedestres e baía de ônibus. Revestimento asfáltico apresentando defeitos funcionais, tais como: Trincas em Bloco, Trincas “Couro de Jacaré” com Desagregação e Afundamentos na Trilha de Roda – Faixas 02 e 03.

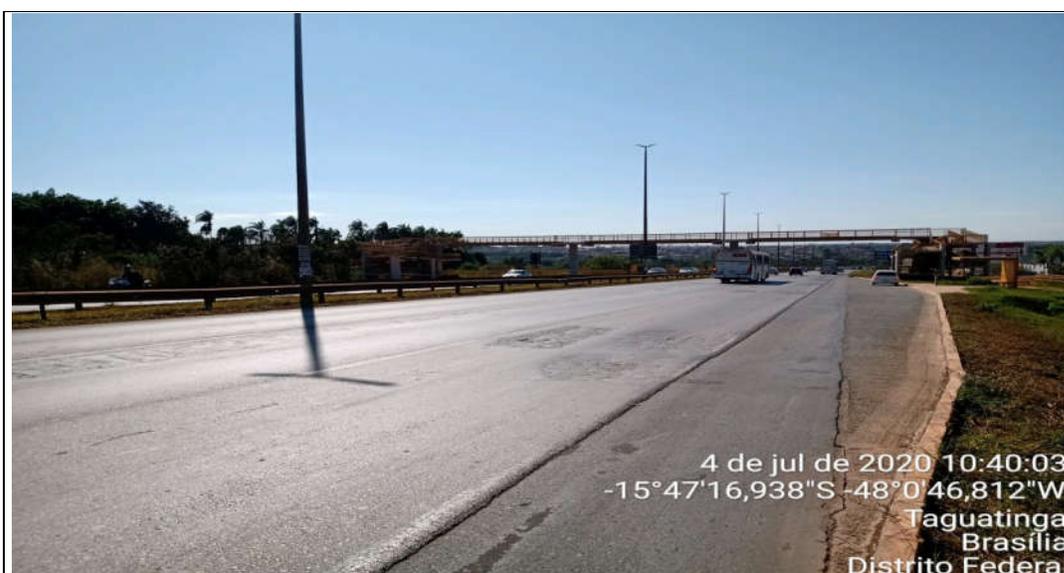
13 – Km 08 - Revestimento asfáltico apresentando defeitos funcionais, tais como: Trincas “Couro de Jacaré” com Desagregação e Remendos – Faixas 02 e 03.

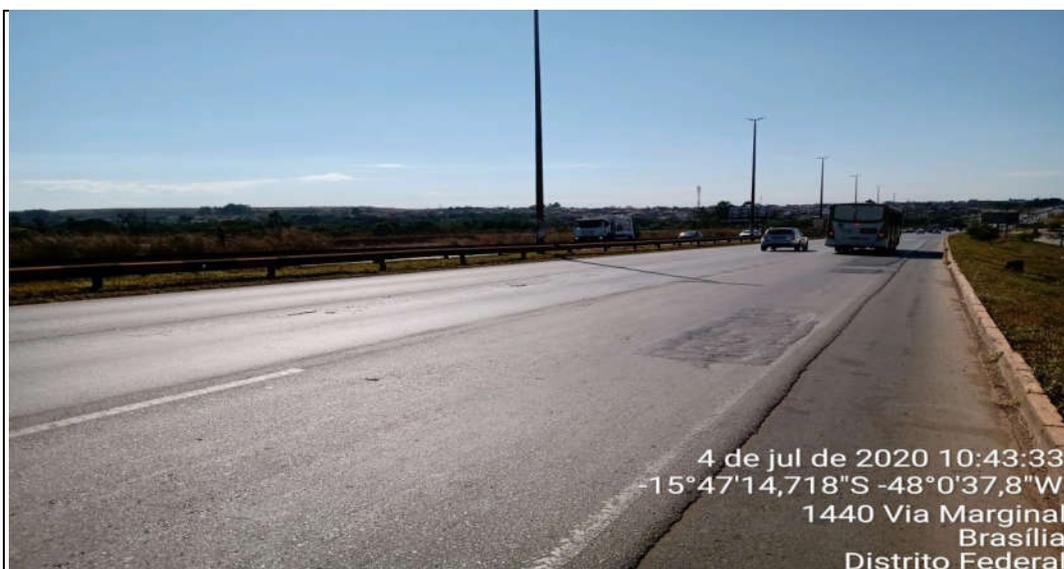
14 – Km 08 – Revestimento asfáltico apresentando defeitos funcionais, tais como: Trincas em Bloco, Trincas “Couro de Jacaré” com Desagregação, Trincas Interligadas, Afundamentos na Trilha de Roda e Remendos – Faixas 02 e 03.

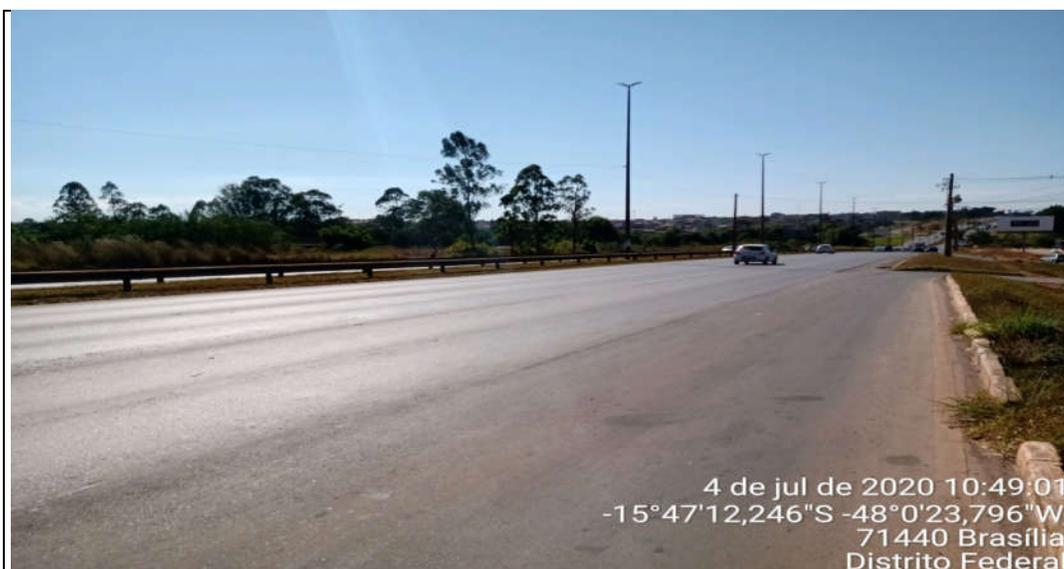
16 – Terceiro acesso de Vicente Pires para a DF-095, próximo a Ponte sobre o Córrego Vicente Pires. Revestimento asfáltico apresentando defeitos funcionais, tais como: Trincas em Bloco, Trincas “Couro de Jacaré” com Desagregação e Trincas Interligadas – Faixa 03.

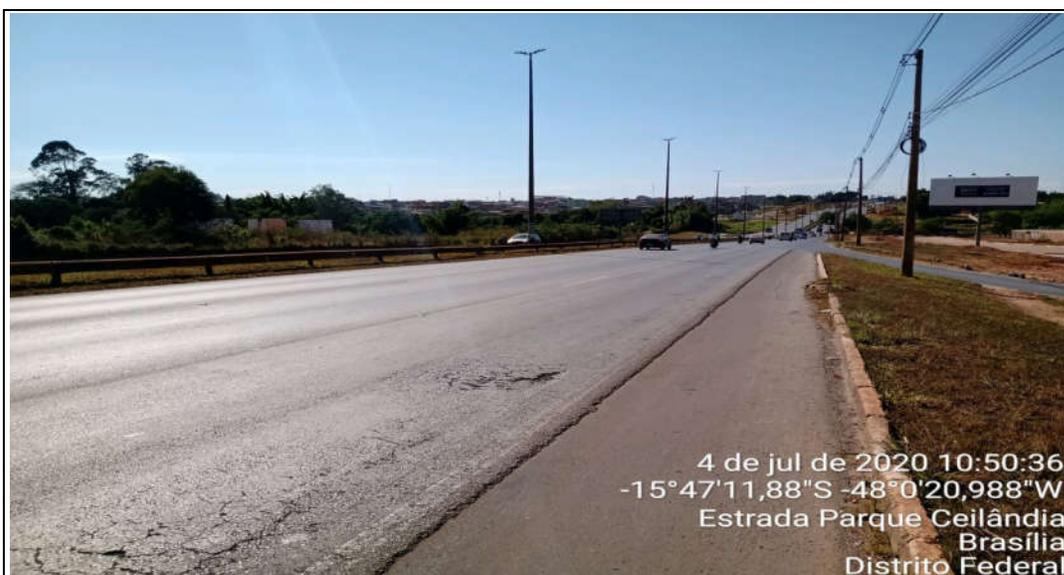
17 – Ponte sobre o Córrego Vicente Pires. Revestimento asfáltico apresentando defeitos funcionais, tais como: Trincas Longitudinais e Remendo – Faixa 03.

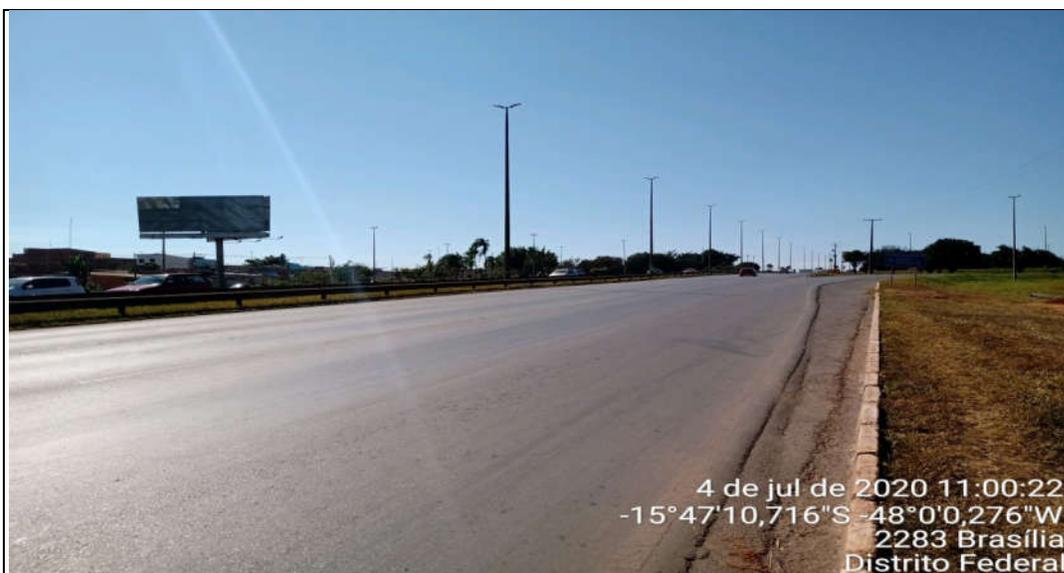
21 – Alça de acesso do Viaduto DF-087 para a DF-095. Revestimento asfáltico apresentando defeitos funcionais, tais como: Trincas “Couro de Jacaré”, Remendo e Afundamento na Trilha de Roda – Faixas 02 e 03.

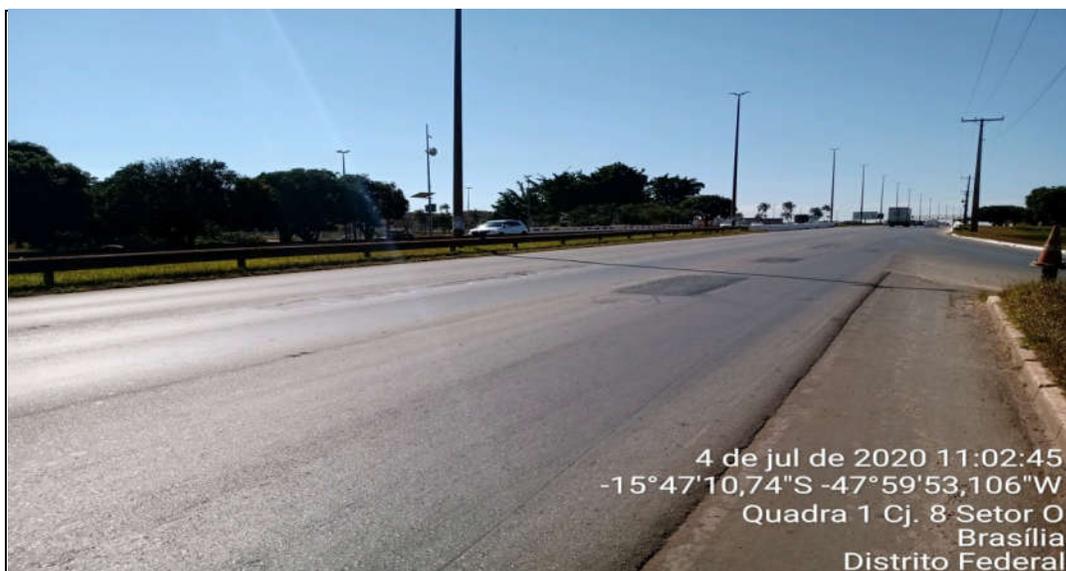
22 – Km 07 – Alça de acesso DF-087 para a DF-095, quarta passarela e baía de ônibus. Revestimento asfáltico apresentando defeitos funcionais, tais como: Trincas em Bloco e Afundamento na Trilha de Roda – Faixa 03.

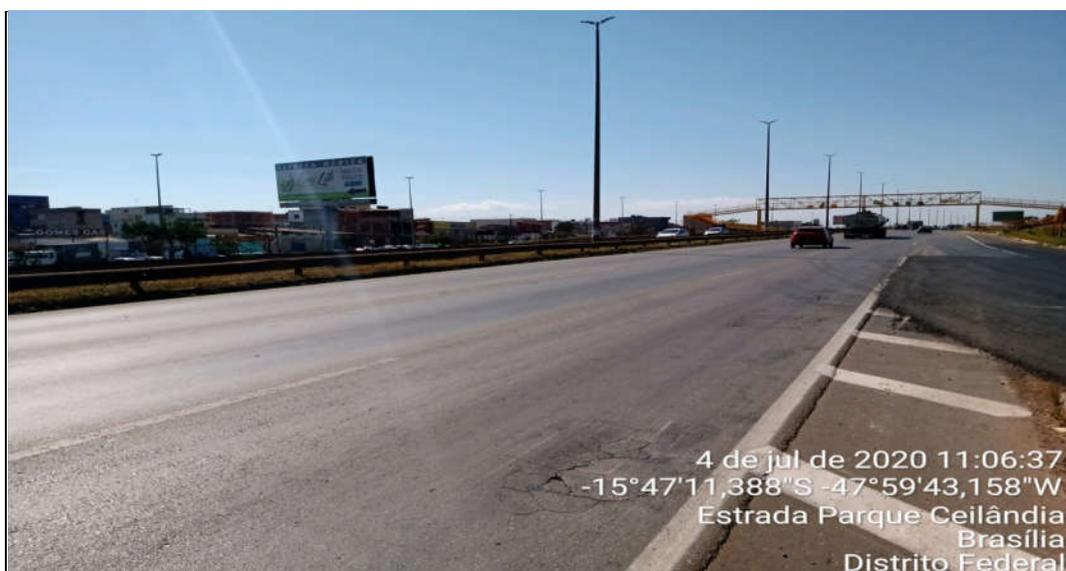
23 – Km 06. Revestimento asfáltico apresentando defeitos funcionais, tais como: Trincas “Couro de Jacaré”, Remendo e Afundamento na Trilha de Roda – Faixa 03.

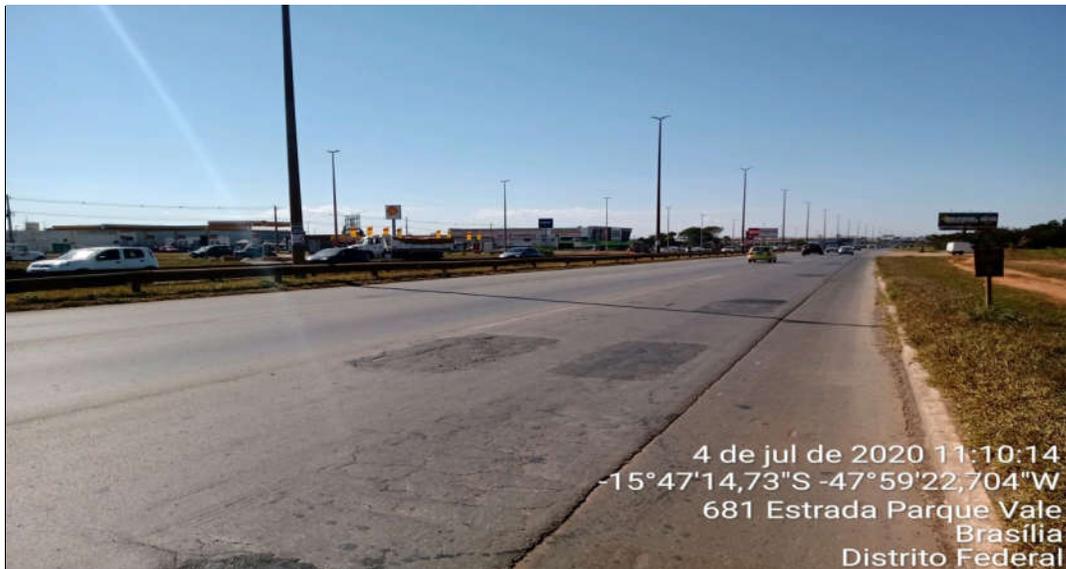
24 – Km 05. Quinta passarela de pedestres e baia de ônibus. Faixa 03 bastante danificada. Revestimento asfáltico apresentando defeitos funcionais, tais como: Trincas em Bloco, Trincas “Couro de Jacaré” com Erosão e Desagregação e Afundamento na Trilha de Roda – Faixa 03.

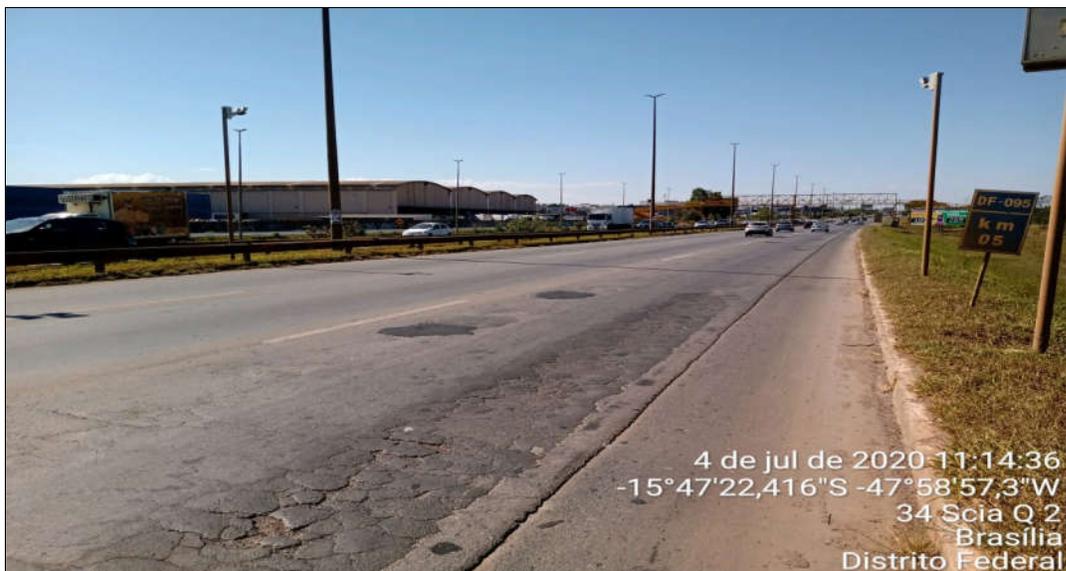
25 – Primeiro acesso da DF-095 para o Setor de Transportes e Cargas. Revestimento asfáltico apresentando defeitos funcionais, tais como: Trincas “Couro de Jacaré” e Remendos – Faixa 03.

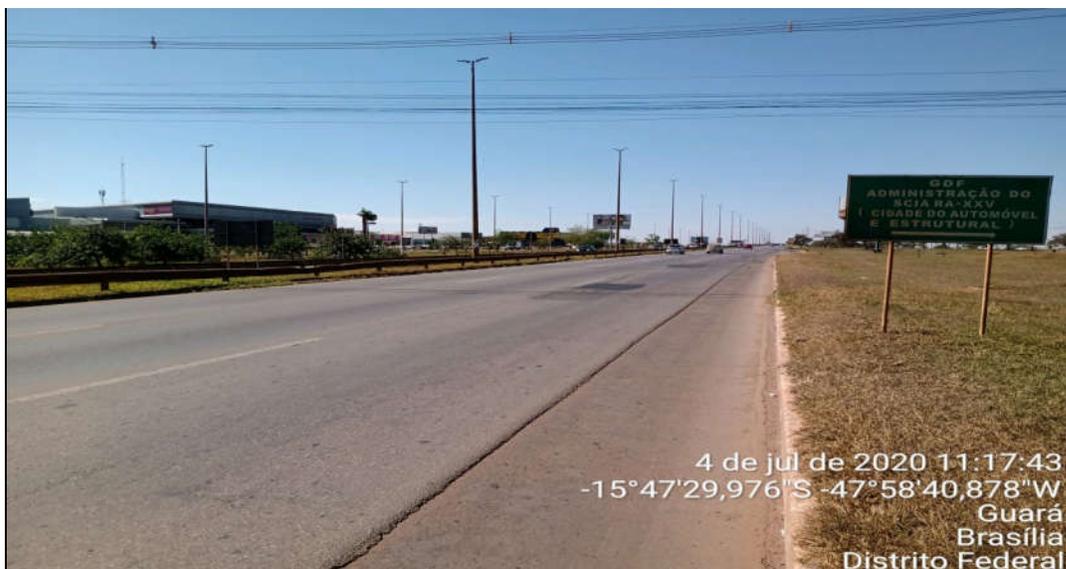
26 – Km 04 – Segundo acesso da DF-095 para o Setor de Transportes e Cargas. Acesso a Fábrica Social. Revestimento asfáltico apresentando defeitos funcionais, tais como: Trincas “Couro de Jacaré” – Faixa 03.

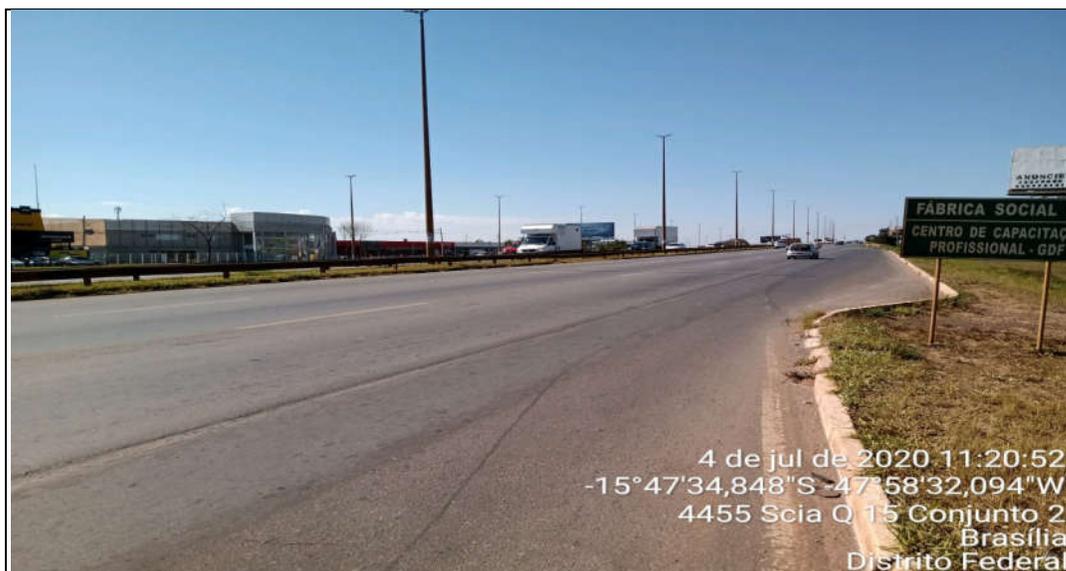
27 – Viaduto sobre a Linha Férrea, próximo ao Setor de Inflamáveis. Faixa 03 bastante danificada. Revestimento asfáltico apresentando defeitos funcionais, tais como: Trincas em Bloco, Trincas “Couro de Jacaré” com Erosão, Remendos e Afundamento na Trilha de Roda – Faixas 02 e 03.

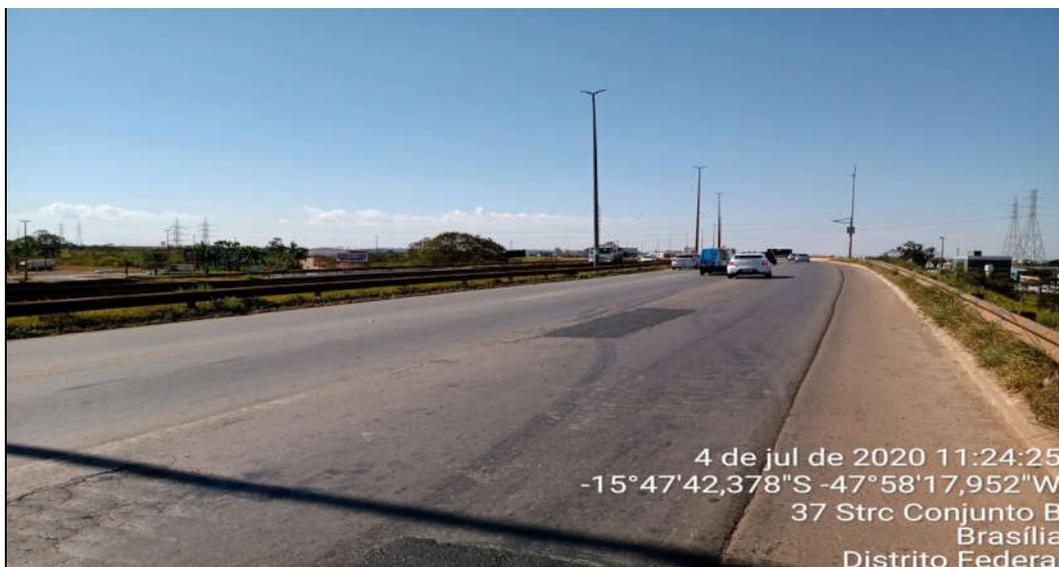
28 – Primeiro acesso da DF-095 para o Setor de Indústrias e Abastecimento (SIA). Revestimento asfáltico apresentando defeitos funcionais, tais como: Trincas Longitudinais – Faixas 02 e 03.

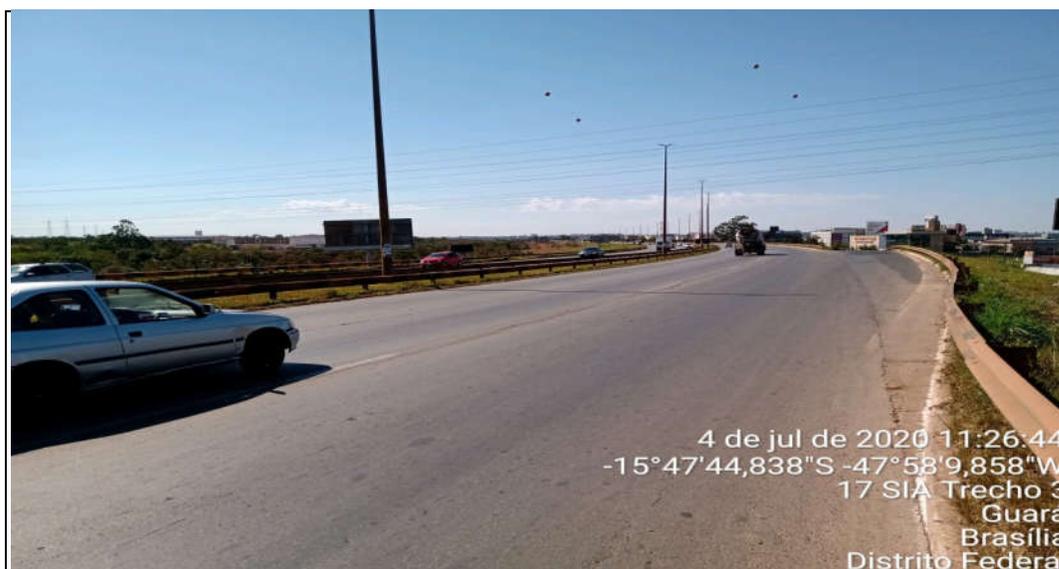
29 – Km 03. Revestimento asfáltico apresentando defeitos funcionais, tais como: Trincas em Bloco – Faixas 02 e 03.

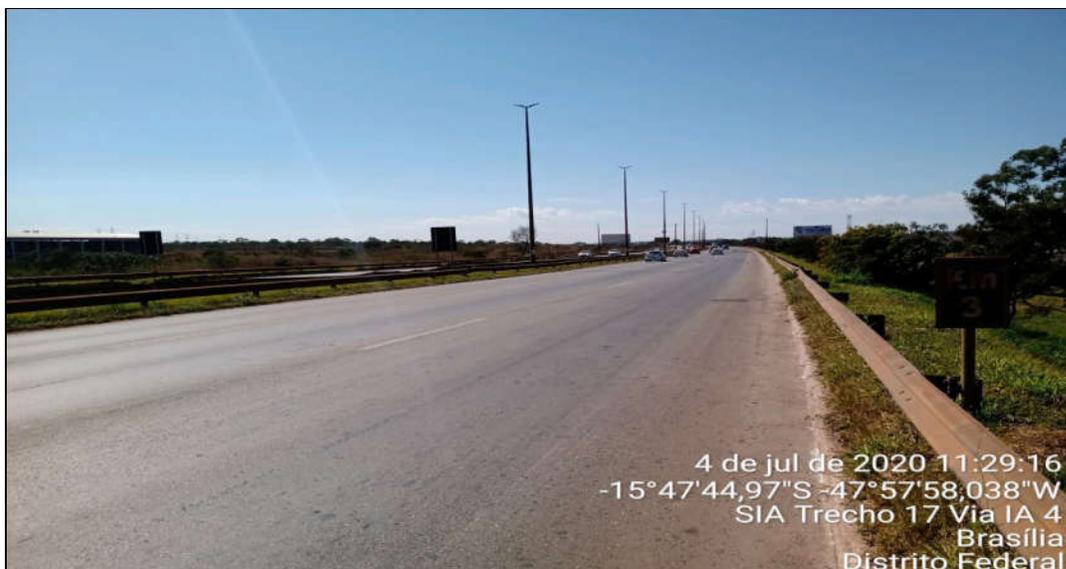
30 – Acesso de entrada do SIA para a DF-095. Revestimento asfáltico apresentando defeitos funcionais, tais como: Trincas “Couro de Jacaré” e Remendos – Faixas 02 e 03.

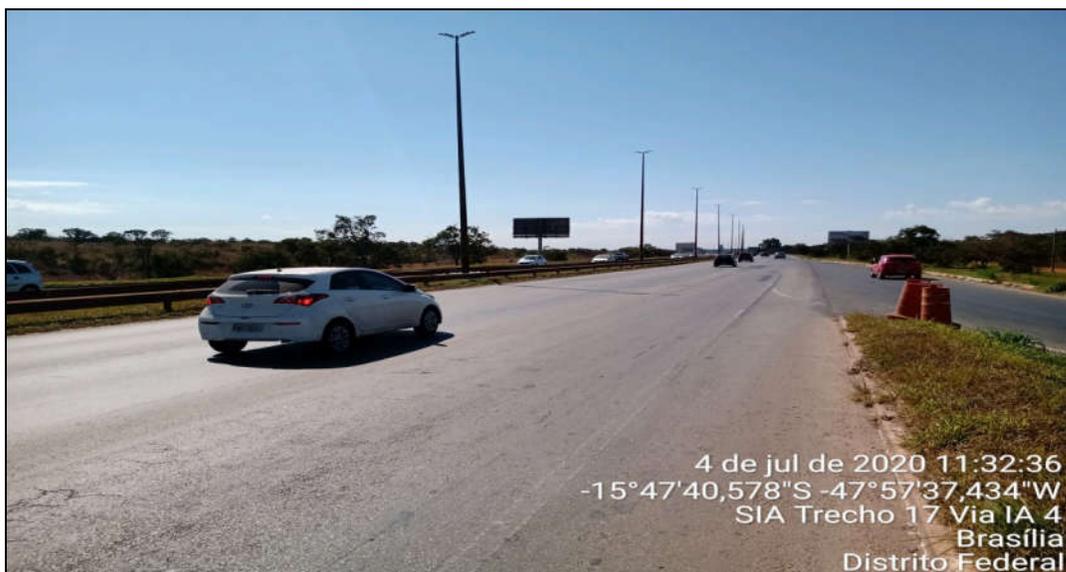
31 – Km 02. Revestimento asfáltico apresentando defeitos funcionais, tais como: Trincas em Bloco, Trincas “Couro de Jacaré”, Remendos e Afundamento na Trilha de Roda – Faixas 02 e 03.

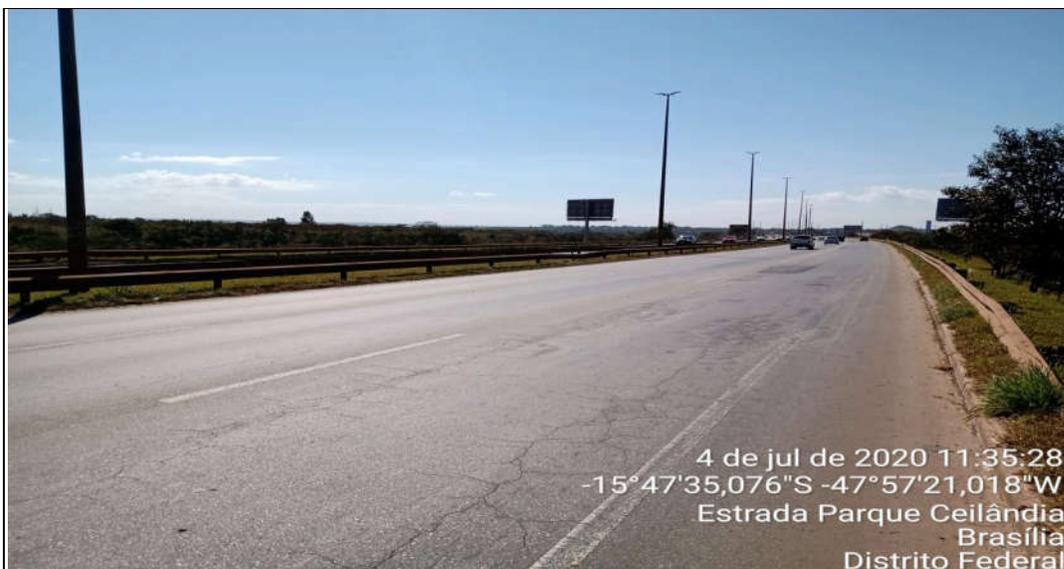
32 – Viaduto sobre a Linha Férrea. Revestimento asfáltico apresentando defeitos funcionais, tais como: Trincas em Bloco e Remendos – Faixa 03.

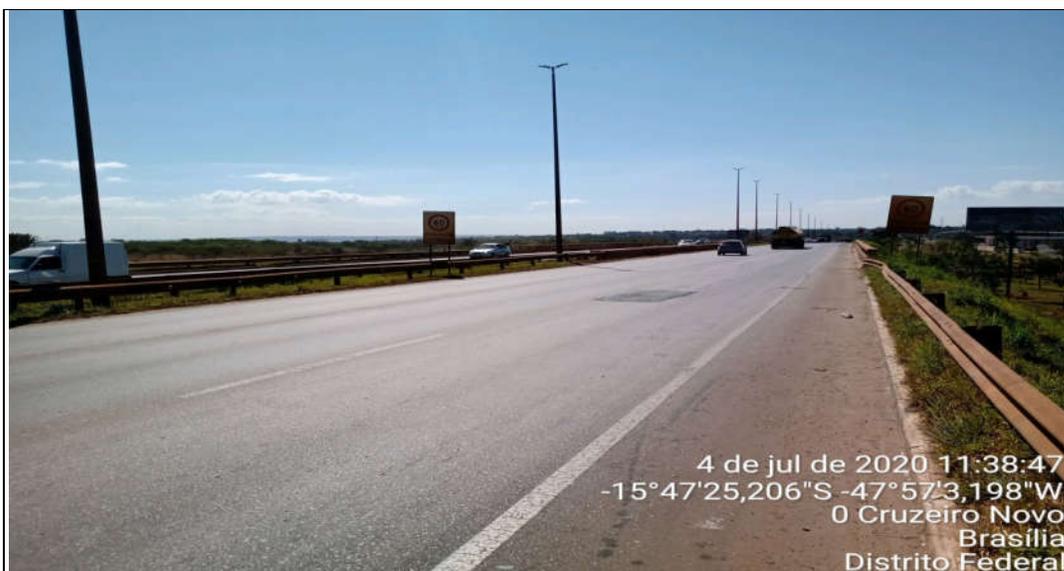
33 – km 01 – Acesso do CEASA para a DF-095. Sexta passarela de pedestres e baia de ônibus. Revestimento asfáltico apresentando defeitos funcionais, tais como: Trincas em Bloco – Faixa 03.

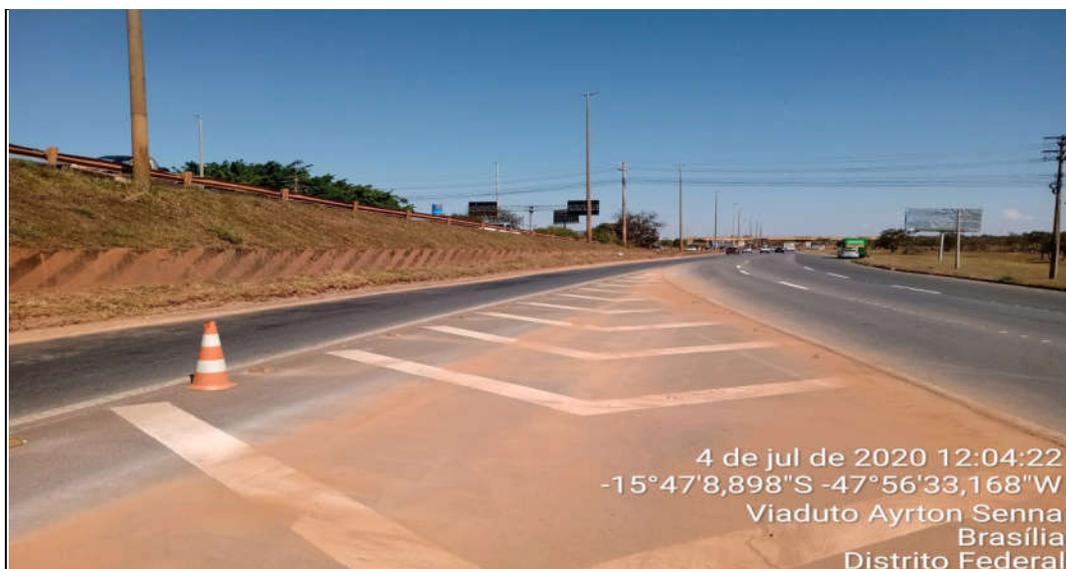
36 – Km 01 – Viaduto sobre a Linha Férrea. Revestimento asfáltico apresentando defeitos funcionais, tais como: Remendos – Faixa 03.

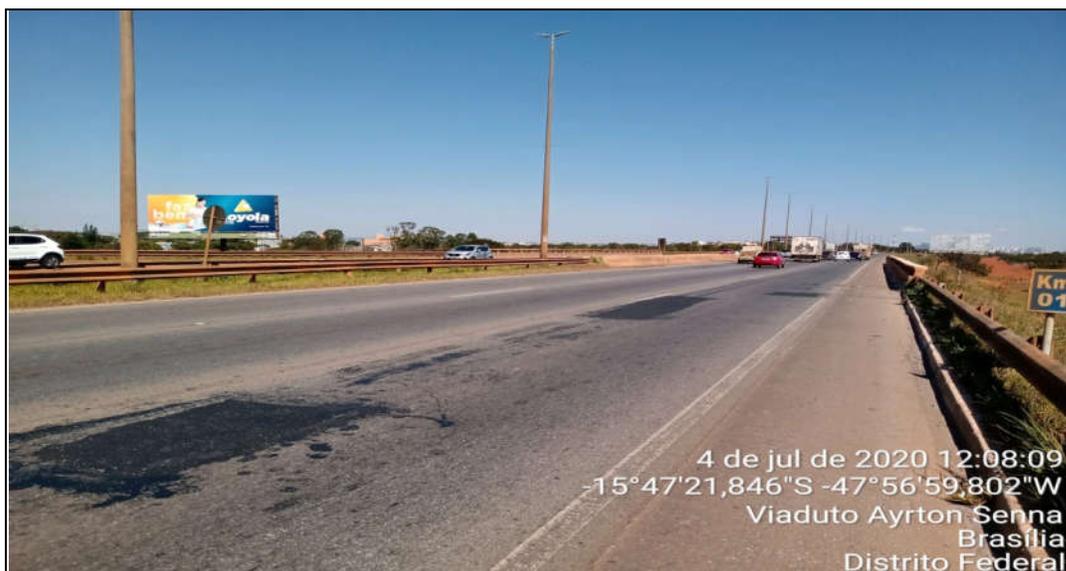
37 – Km 02 – Revestimento asfáltico apresentando defeitos funcionais, tais como: Trincas “Couro de Jacaré” e Remendos – Faixas 02 e 03.

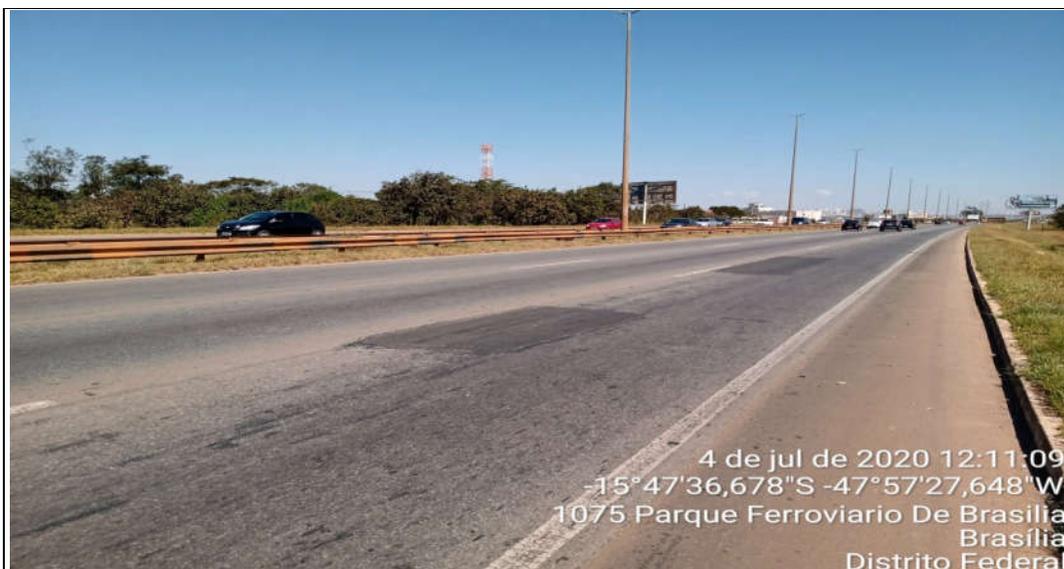
38 – Km 03 – Revestimento asfáltico apresentando defeitos funcionais, tais como: Trincas “Couro de Jacaré” e Remendos – Faixas 02 e 03.

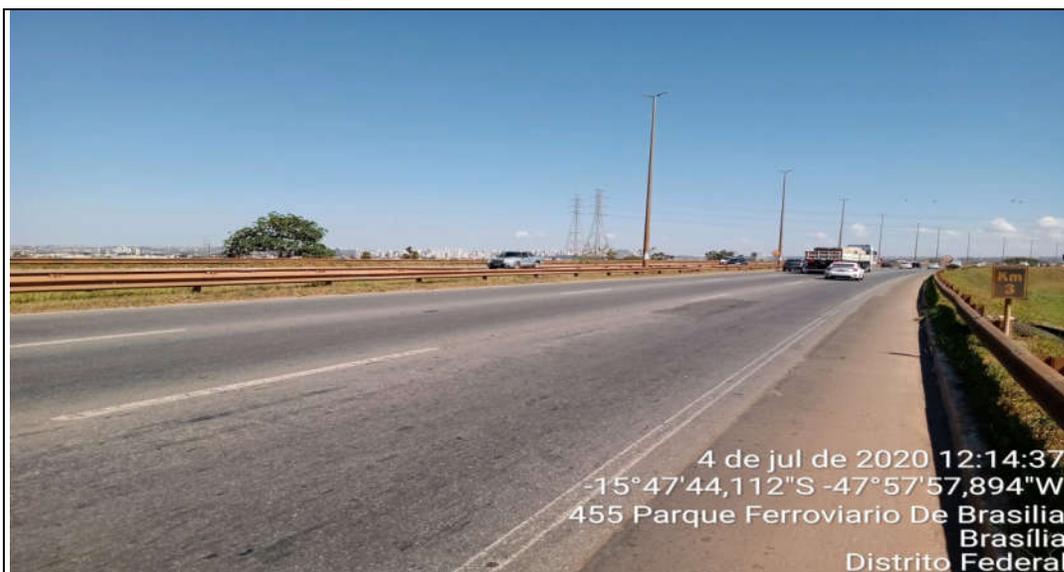
39 – Viaduto sobre a Linha Férrea, próximo ao Setor de Inflamáveis. Alça de acesso da DF-095 para o Setor de Inflamáveis e Cidade do Automóvel. Revestimento asfáltico apresentando defeitos funcionais, tais como: Trincas em Bloco e Remendos – Faixas 02 e 03.

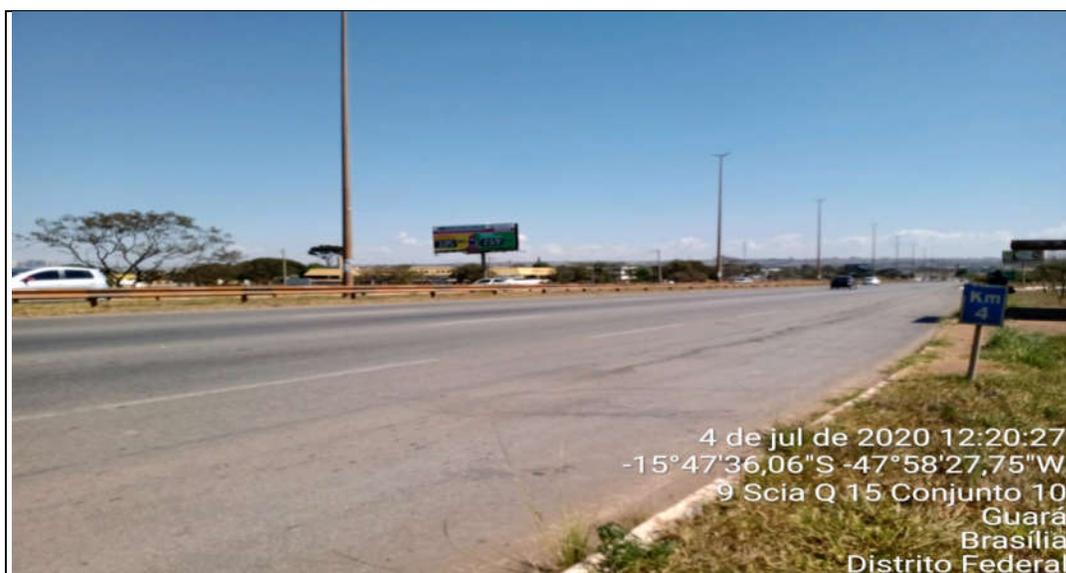
41 – Terceiro acesso da DF-095 para a Cidade do Automóvel. Revestimento asfáltico apresentando defeitos funcionais, tais como: Trincas “Couro de Jacaré” com Erosão e Segregação e Remendos – Faixa 03.

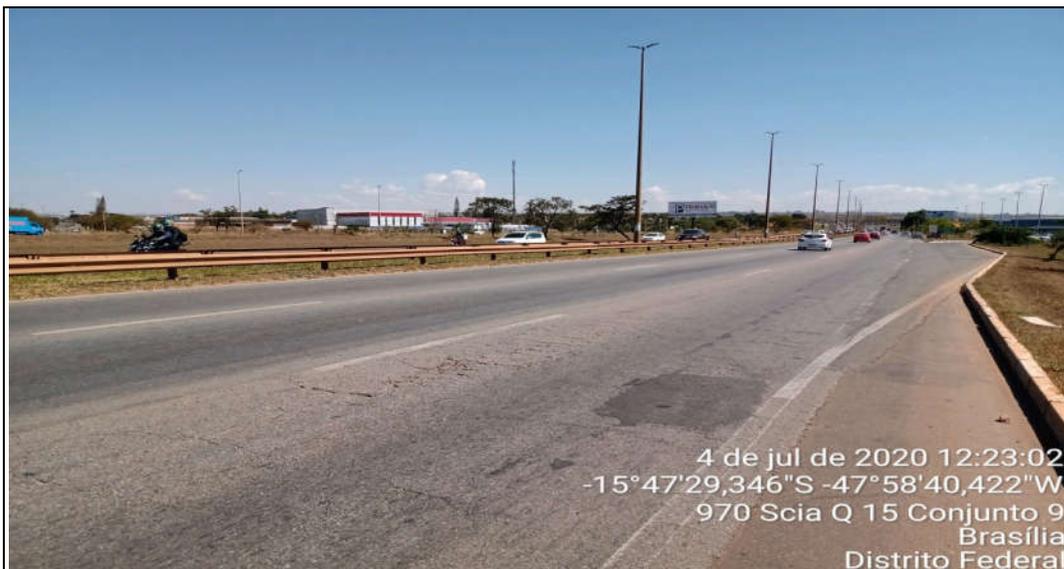
42 – Km 05 - Revestimento asfáltico apresentando defeitos funcionais, tais como: Trincas “Couro de Jacaré” e Remendos – Faixa 03.

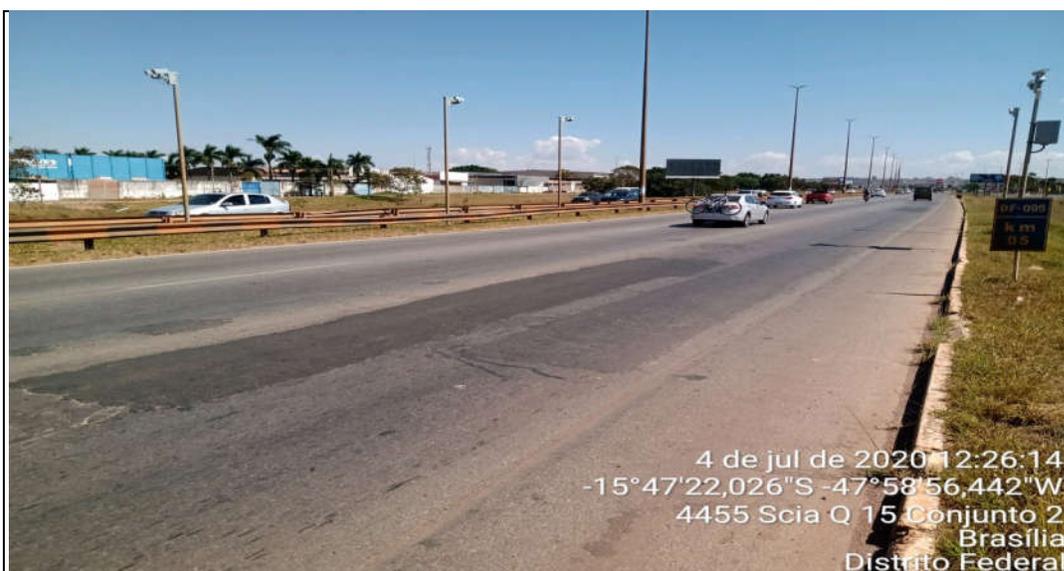
43 – Acesso a Cidade do Automóvel, em frente ao Estabelecimento Comercial – Ultrabox. Revestimento asfáltico apresentando defeitos funcionais, tais como: Trincas “Couro de Jacaré” com Erosão e Remendos – Faixas 02 e 03.

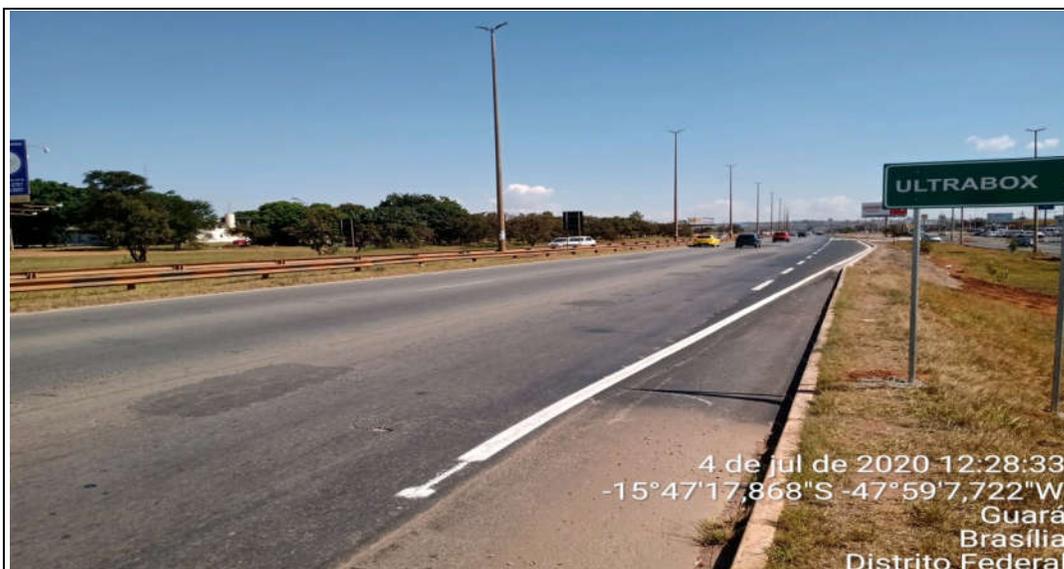
44 – Acesso da DF-095 para o SCIA, acesso a Unidade de Recebimento de Entulhos (URE). Revestimento asfáltico apresentando defeitos funcionais, tais como: Trincas em Bloco, Trincas “Couro de Jacaré” e Remendos – Faixas 02 e 03.

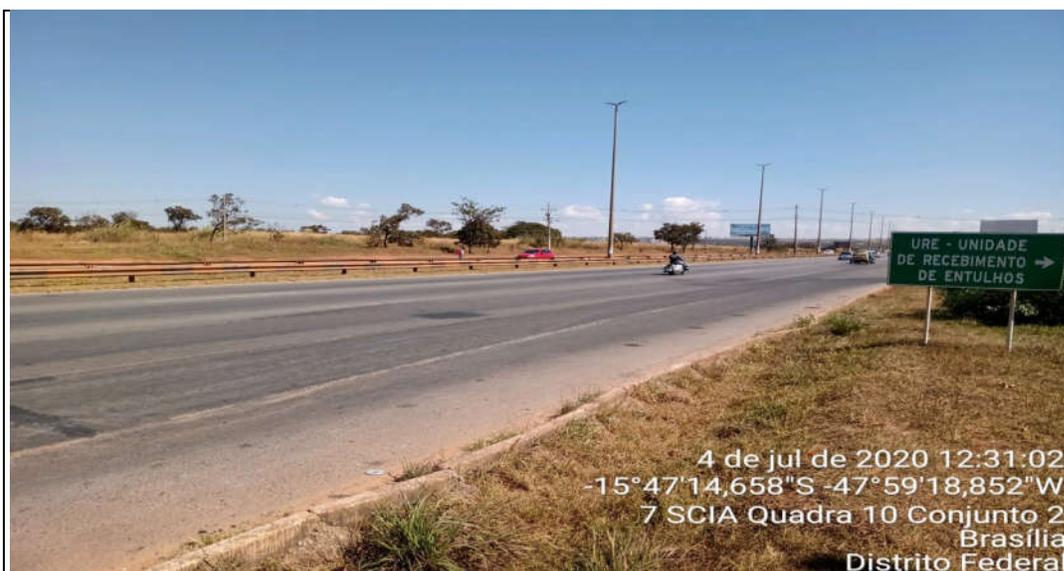
45 – Km 06 – Faixa 03 bastante danificada. Revestimento asfáltico apresentando defeitos funcionais, tais como: Trincas em Bloco, Trincas “Couro de Jacaré” com Erosão, Remendos e Afundamento na Trilha de Roda – Faixas 02 e 03.
