RELATÓRIO FOTOGRÁFICO

RESTAURAÇÃO DA RODOVIA

DF-095 (EPCL) – ESTRUTURAL)

JULHO/2020

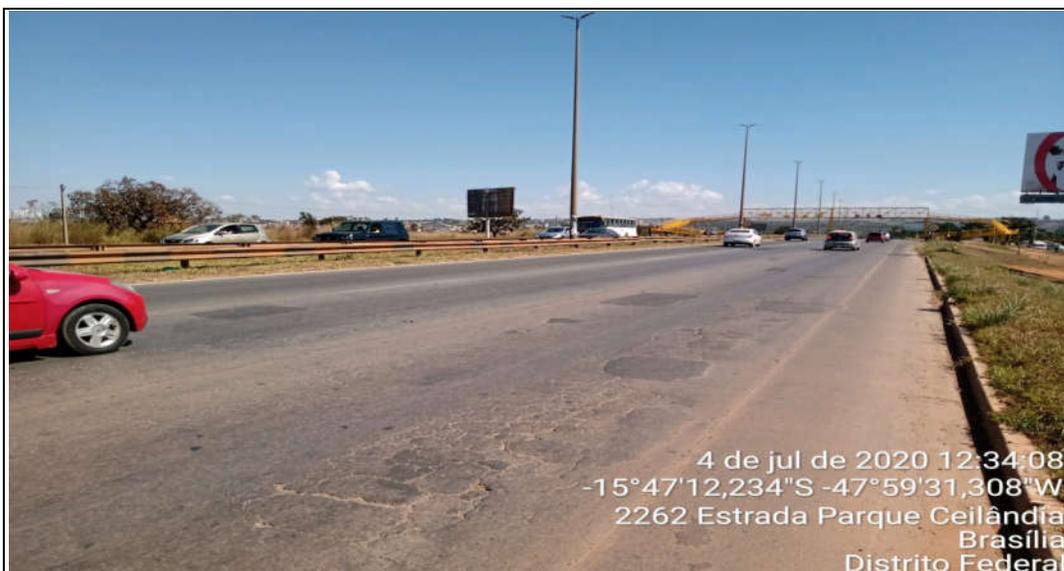
46 – Acesso da DF-095 para a DF-087 e Cidade Estrutural. Revestimento asfáltico apresentando defeitos funcionais, tais como: Trincas em Bloco, Trincas “Couro de Jacaré” e Remendos – Faixas 02 e 03.

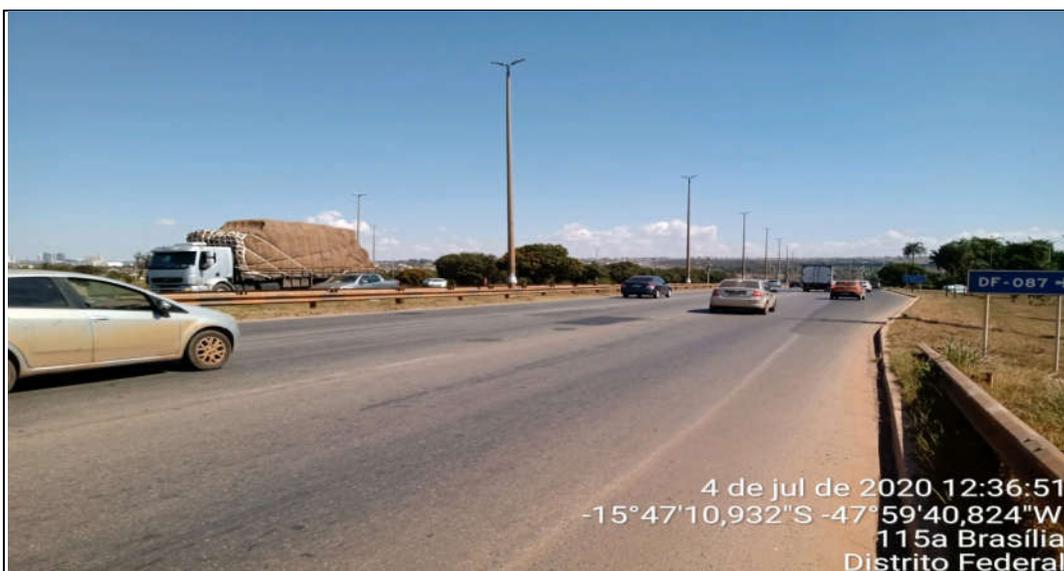
47 – Acesso da DF-095 para a DF-087, próximo ao Viaduto sobre a DF-087. Revestimento asfáltico apresentando defeitos funcionais, tais como: Trincas em Bloco, Remendos e Afundamento na Trilha de Roda – Faixa 02.

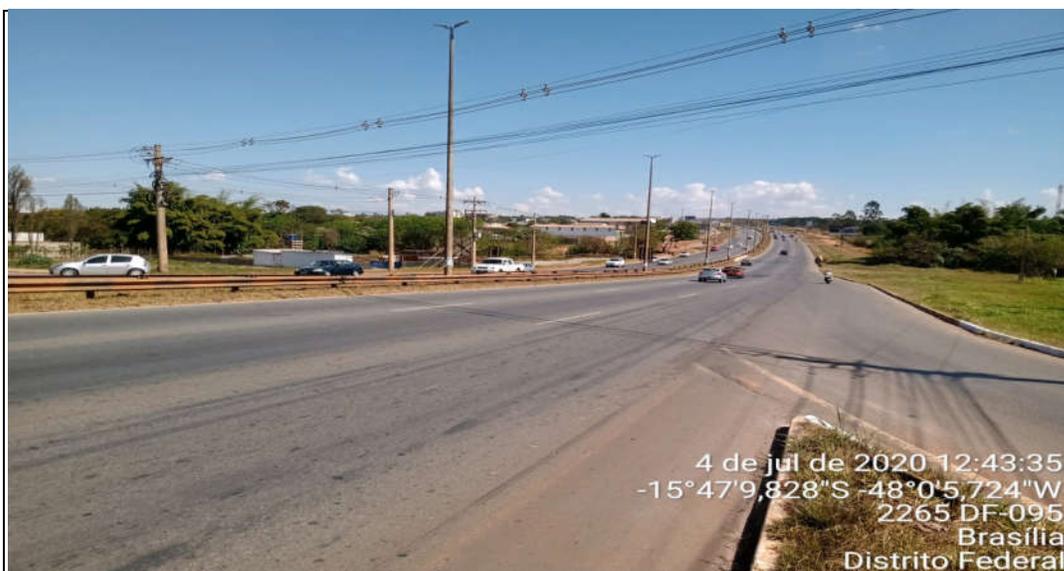
49 – Km 08 – Próximo a passarela de pedestres e baía de ônibus. Revestimento asfáltico apresentando defeitos funcionais, tais como: Trincas “Couro de Jacaré” e Remendos – Faixa 03.

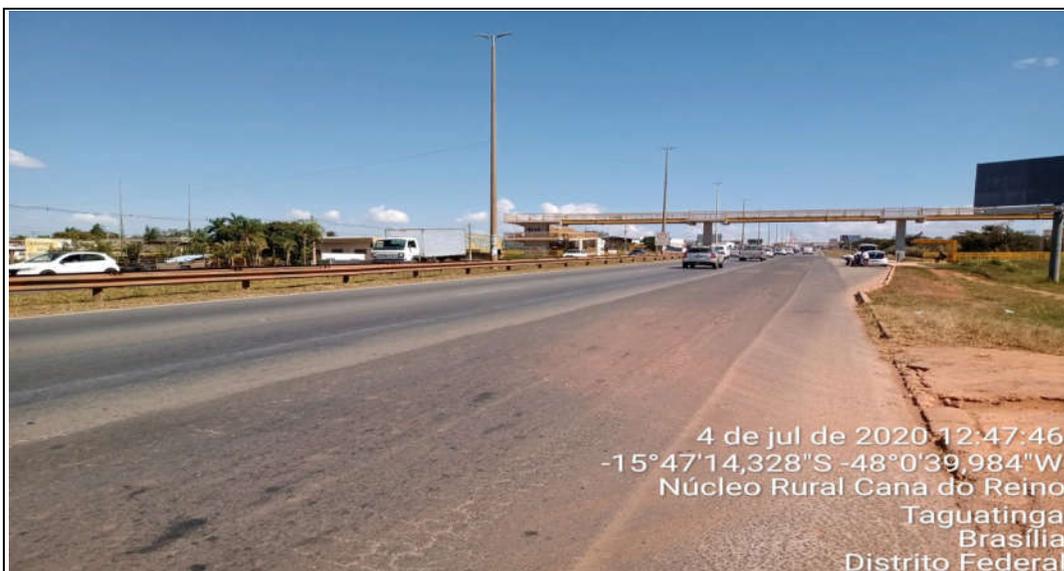
50 – Km 8,5 – Posto BPRV - PMDF. Revestimento asfáltico apresentando defeitos funcionais, tais como: Trincas em Bloco – Faixa 03.

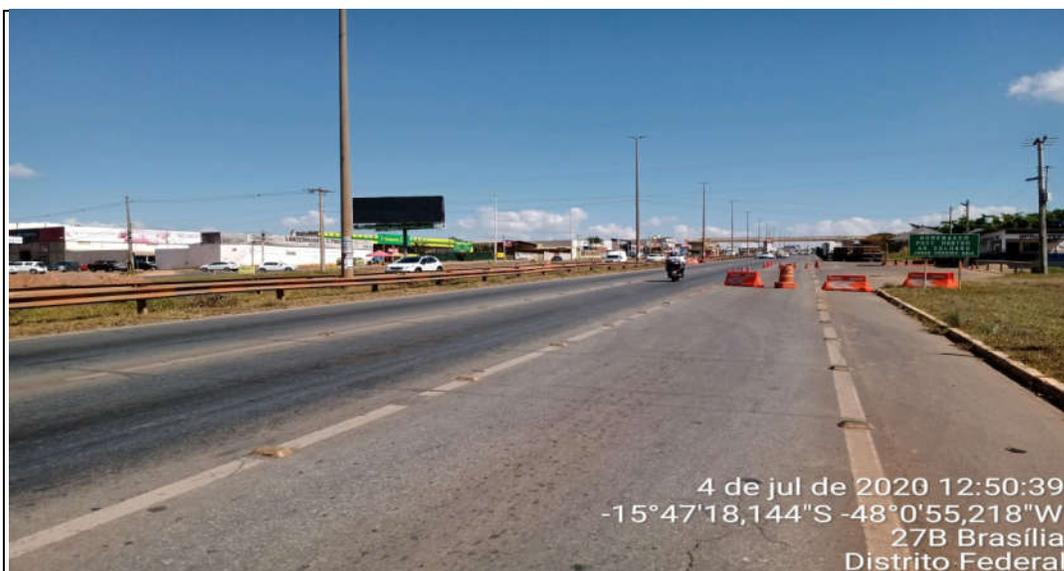
51 – Km 09 - Revestimento asfáltico apresentando defeitos funcionais, tais como: Afundamentos na Trilha de Roda – Faixa 03.

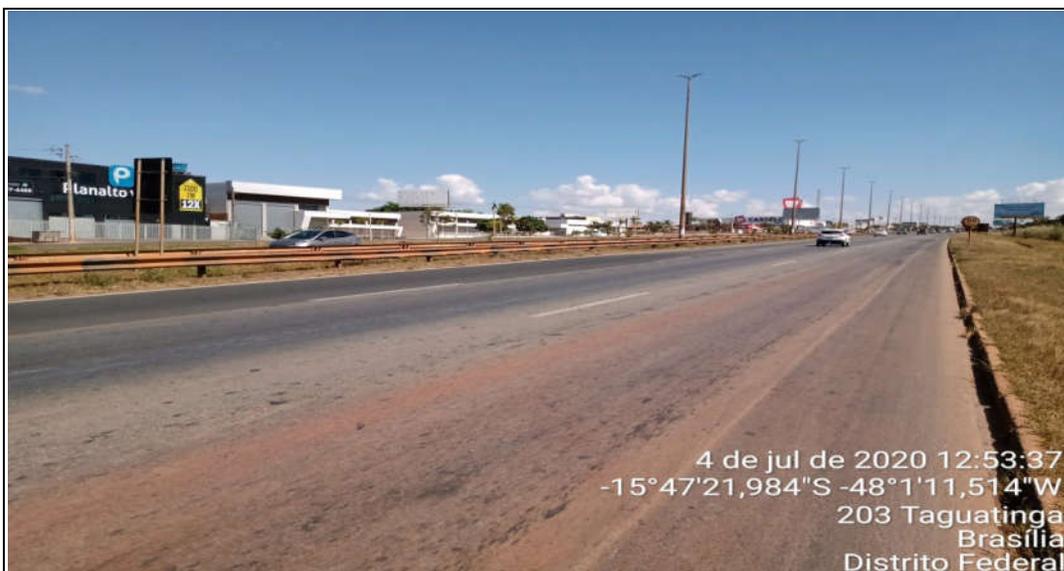
52 – Km 10- Revestimento asfáltico apresentando defeitos funcionais, tais como: Trincas em Bloco, Trincas “Couro de Jacaré” – Faixas 02 e 03.

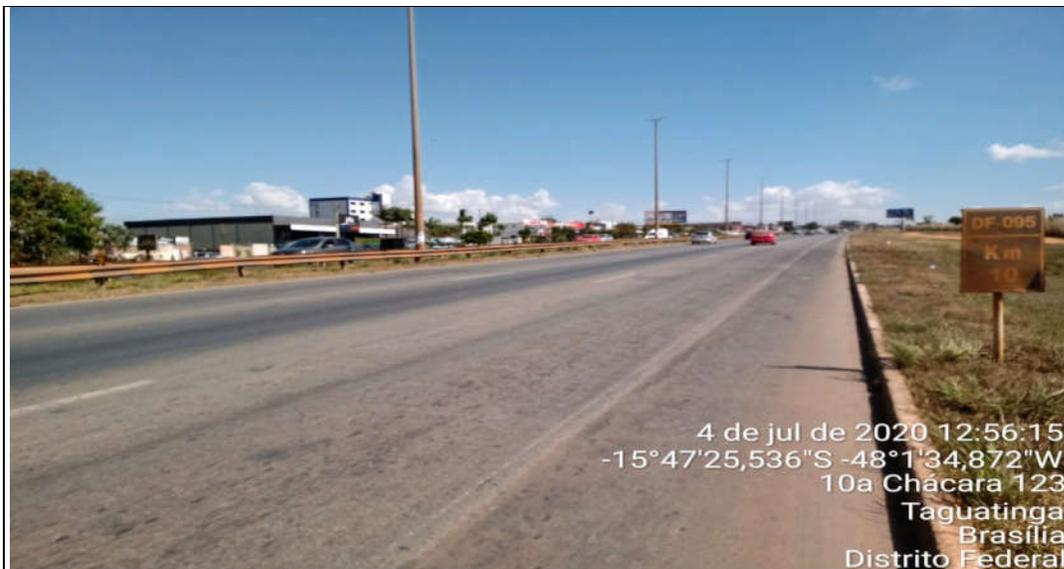
53 – Km 11 – Revestimento asfáltico apresentando defeitos funcionais, tais como: Trincas em Bloco, Remendos e Afundamentos na Trilha de Rodas” – Faixa 03.

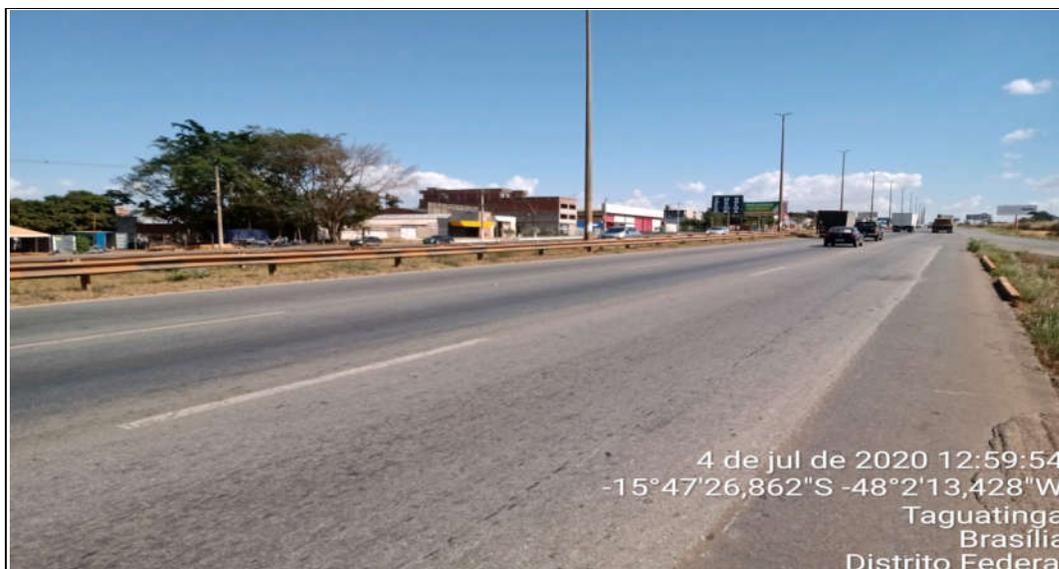
54 – Km 12,2 – Próximo a alça de acesso da DF-095 para a DF-001 (EPCT) – Caminho para Brazlândia. Revestimento asfáltico apresentando defeitos funcionais, tais como: Trincas em Bloco, Trincas “Couro de Jacaré” e Remendos – Faixa 03.
