## Relatório Fotográfico DF-001 (EPCT)

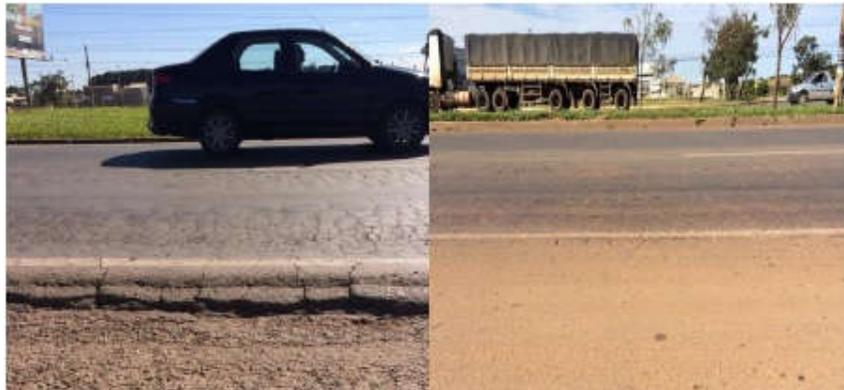
**Foto 1 - Defeitos no pavimento**

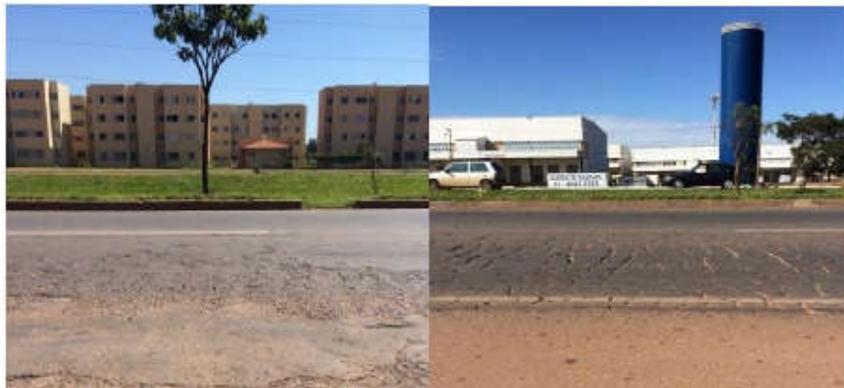
**Foto 2 - Defeitos no pavimento**

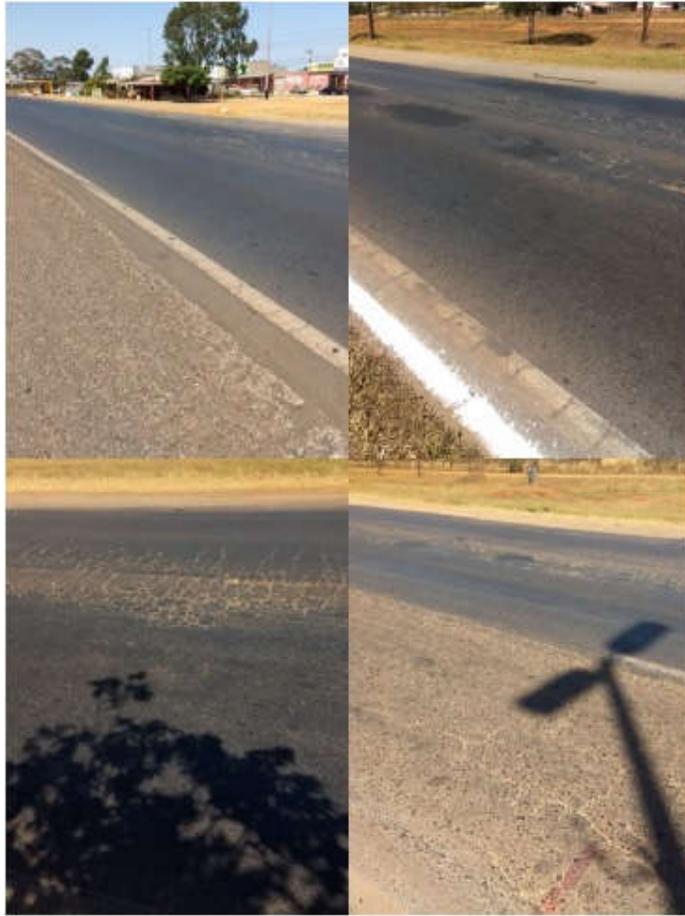
**Foto 3** - Patologias na Pista Direita – Estaca 4 a 16

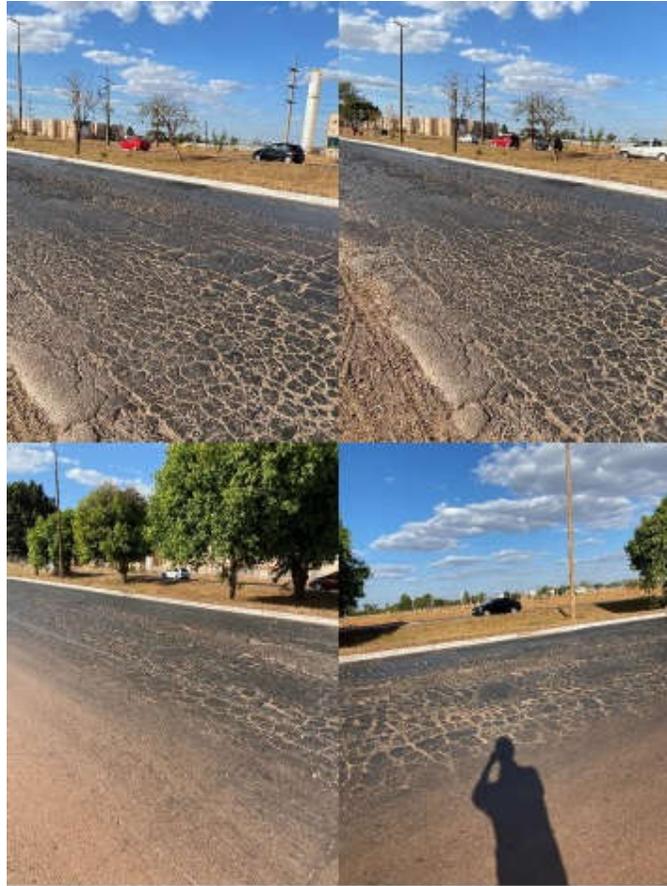
**Foto 4 -** Patologias na Pista Direita – Estaca 16 a 42

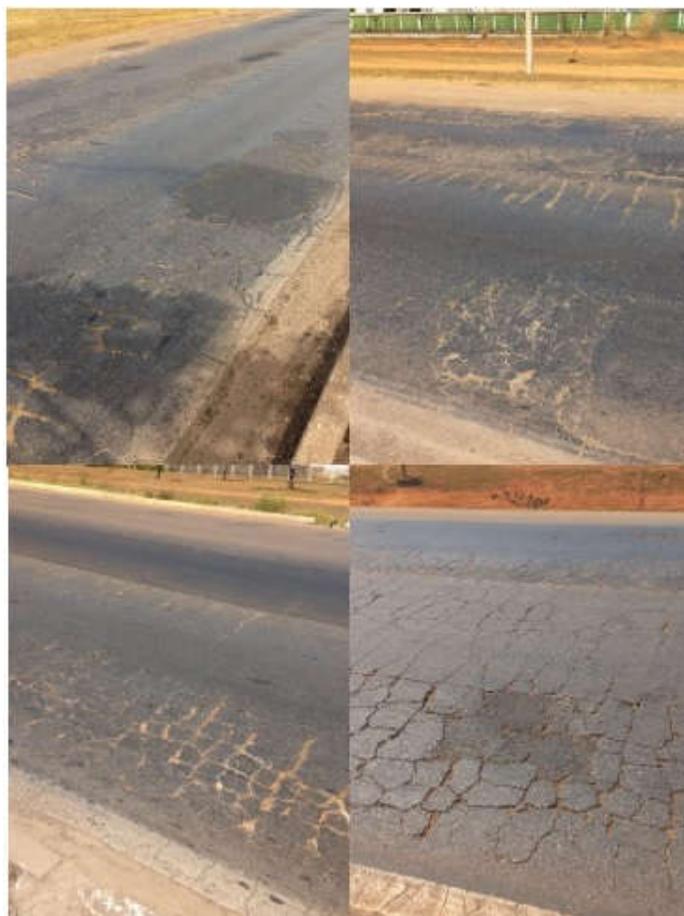
**Foto 5** - Patologias na Pista Direita – Estaca 42 a 64

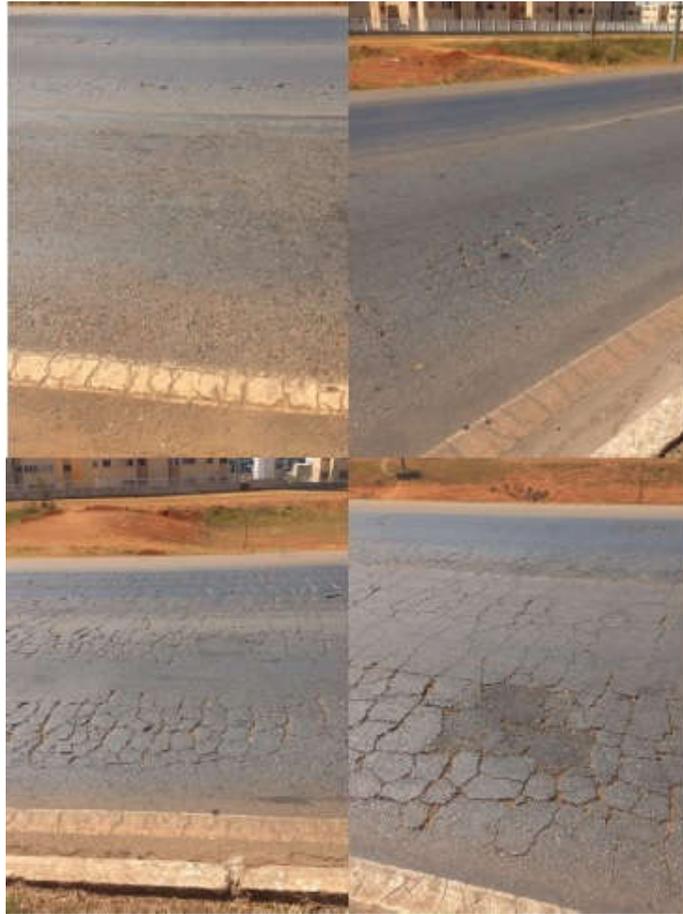
**Foto 6** - Patologias na Pista Esquerda – Estaca 64 a 30

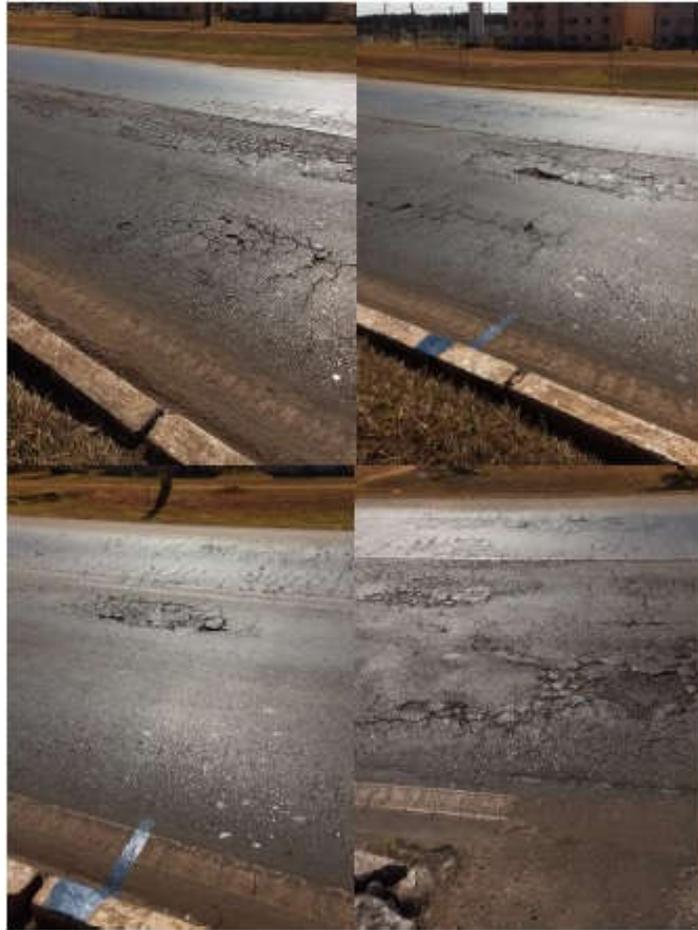
**Foto 7** - Patologias na Pista Esquerda – Estaca 30 a 4
