**Departamento de Estradas de Rodagem  
do Distrito Federal**

**RELATÓRIO DE INSPEÇÃO, DIAGNÓSTICO E  
RECUPERAÇÃO ESTRUTURAL DA OAE - 654 PONTE  
SOBRE O CÓRREGO GUARÁ.**

**Brasília, Maio de 2019.**

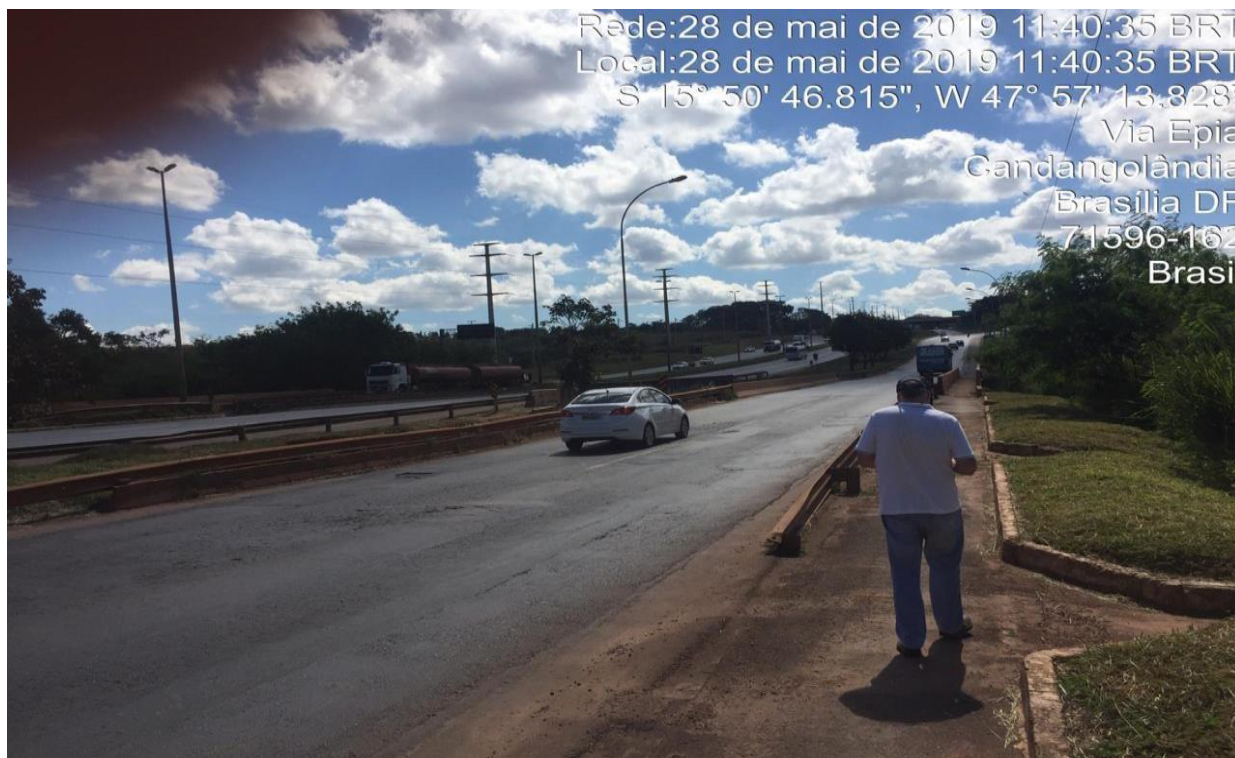
FOTO 1 -Cabeceira inicial da Ponte, sentido do fluxo de trânsito para a Rodovia DF-051

**Sem a placa de sinalização.**

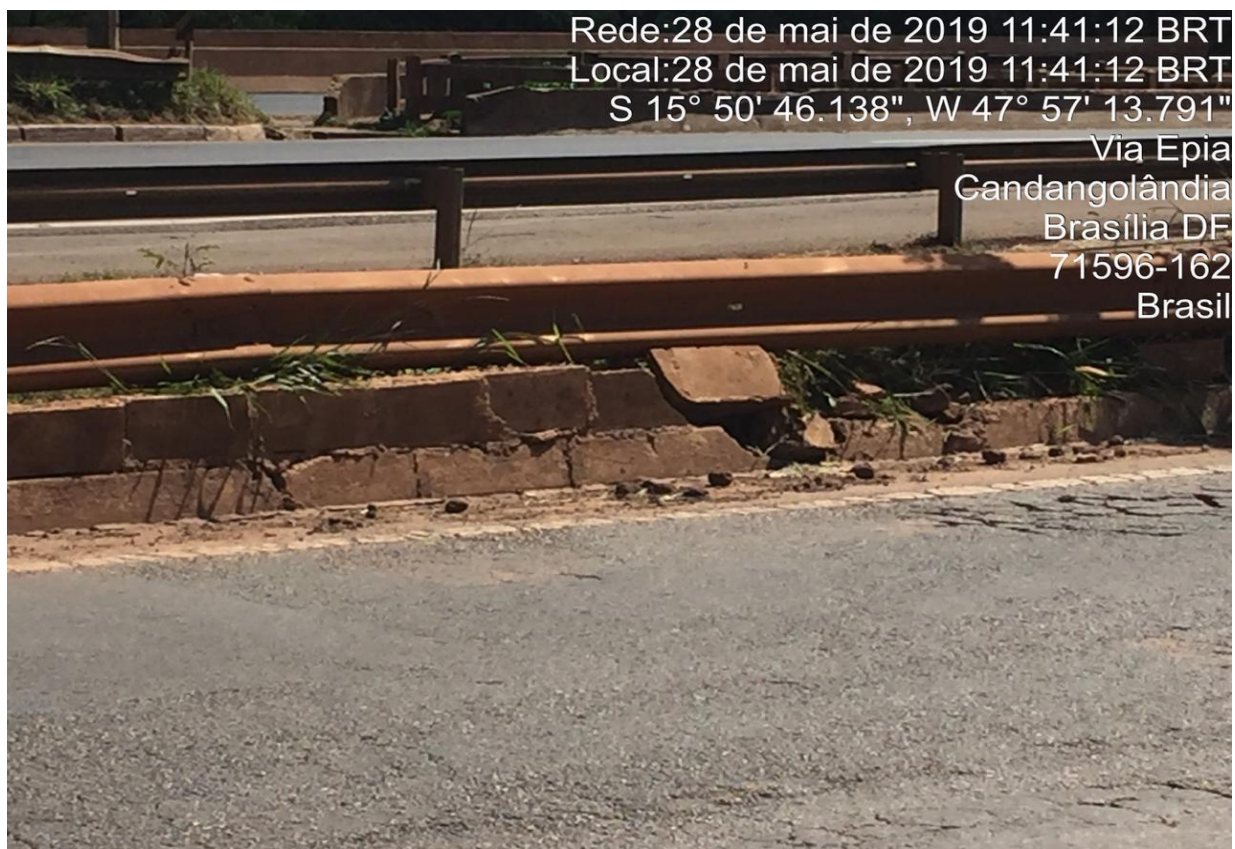
FOTO 2 -Meio-fios quebrados e soltos

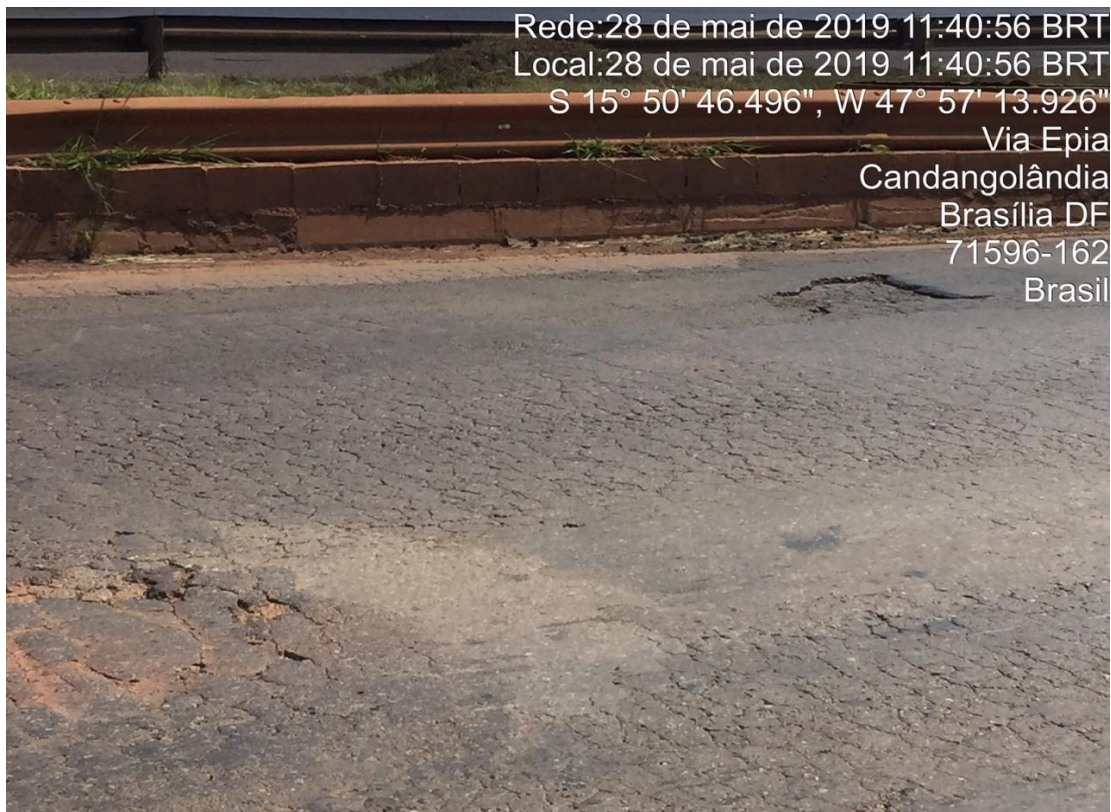
FOTO 3 -Pavimentação asfáltica trincada e cheia de buracos.

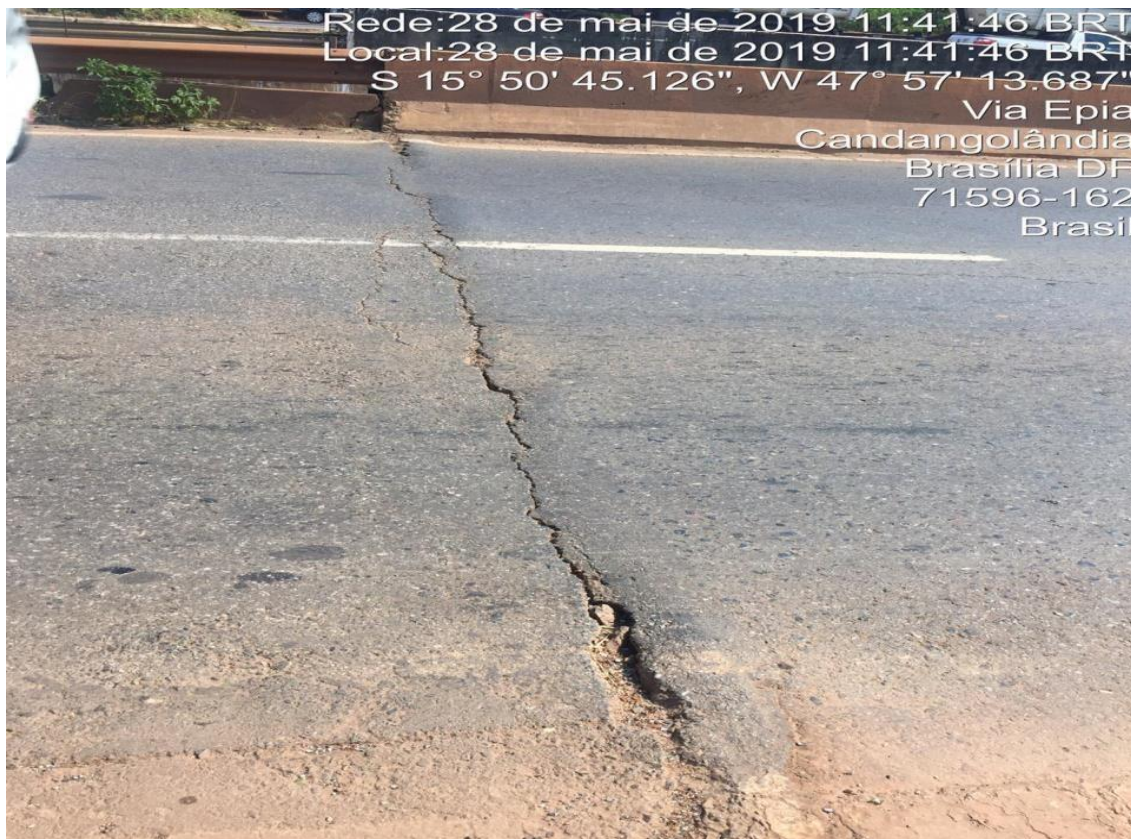
FOTO 4 - Recalque entre a laje de aproximação e a cabeceira da ponte.

Os afundamentos do pavimento na região da aproximação da obra nos encontros, ocasionando degrau na pista são decorrentes da acomodação dos terraplenos, associado à instabilidade dos taludes sob a projeção da OAE

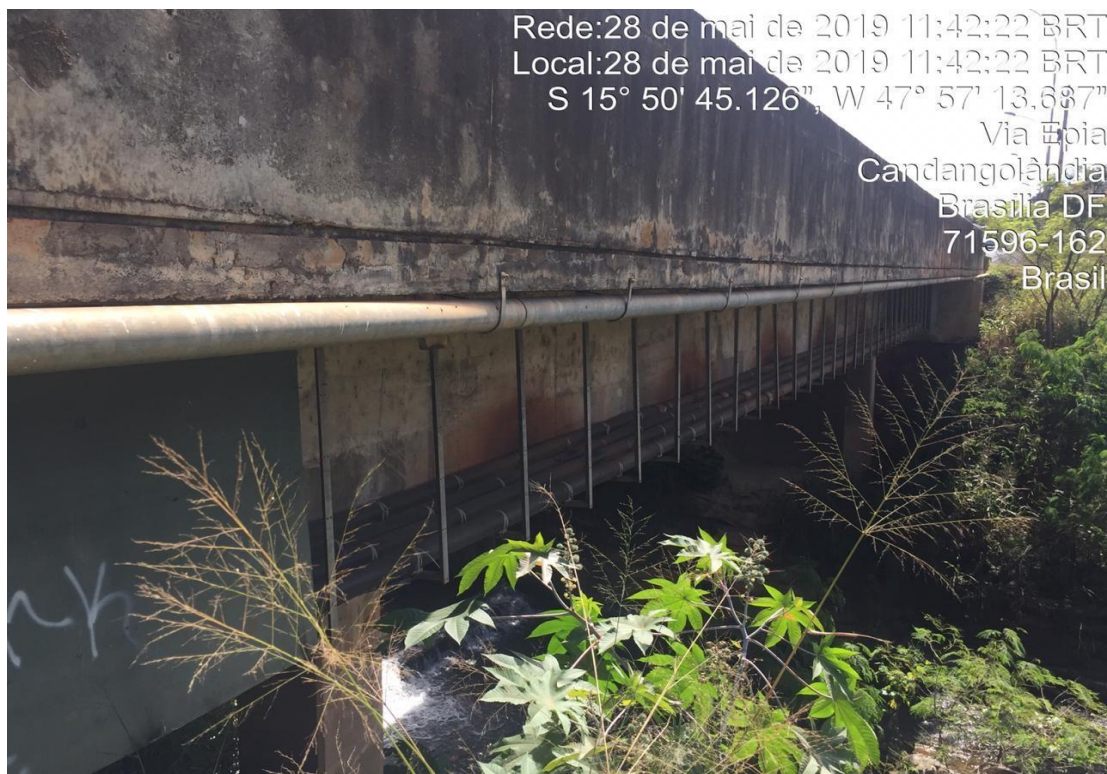
**FOTO 5 - Manchas de umidade sobre a longarina devido aos buzínates entupidos**

Drenagem mal dimensionada e com o escoamento das águas pluviais sobre a superfície da estrutura associado aos buzinos entupidos e curtos.

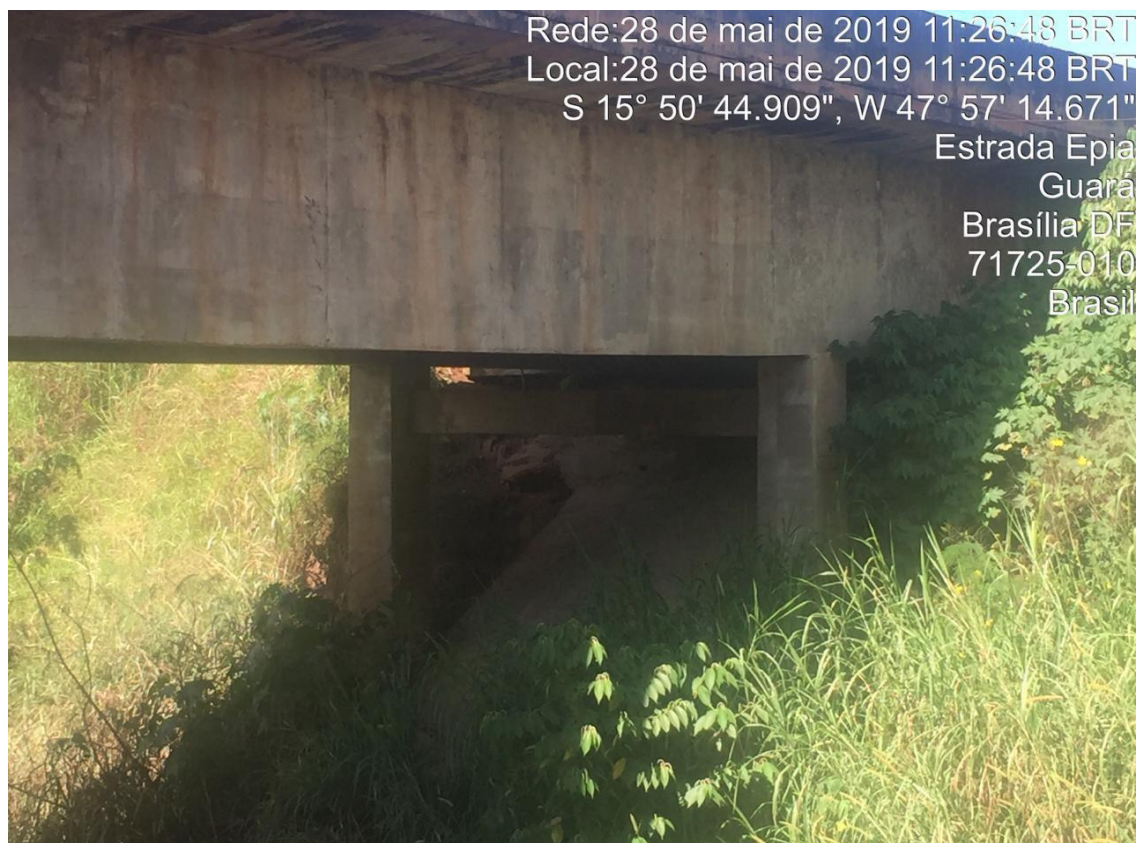
**FOTO 6- Erosão da saia do aterro, na cabeceira inicial e em volta do pilar P02.**

O recalque/afundamento do talude com presença de vazios nos encontros é decorrente da instabilidade do solo da base, devido à deficiência de compactação dos taludes

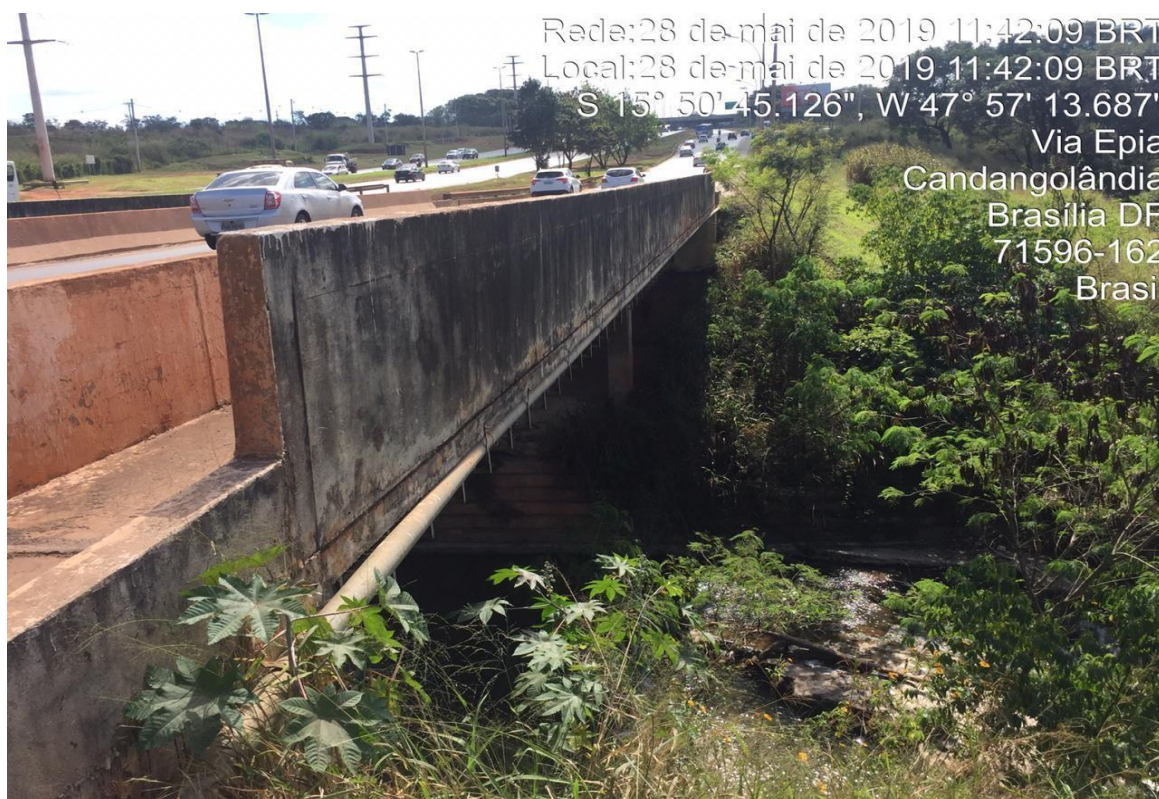
**FOTO 7 - Acúmulo de detritos e crescimento da vegetação sob a cabeceira da ponte.**

O acúmulo de detritos e crescimento de vegetação decorre de falhas de manutenção periódica.
