OAE: 185 - PONTE - Ponte sobre Rio Melchior na VC-311

VC311 311EVC0010 ENTR. DF-180 - ACESSO A CEILÂNDIA VC311 Km 0,761

**Tipo estrutural** Histórico  
Concreto 13/04/2018 | Inspeção Rotineira

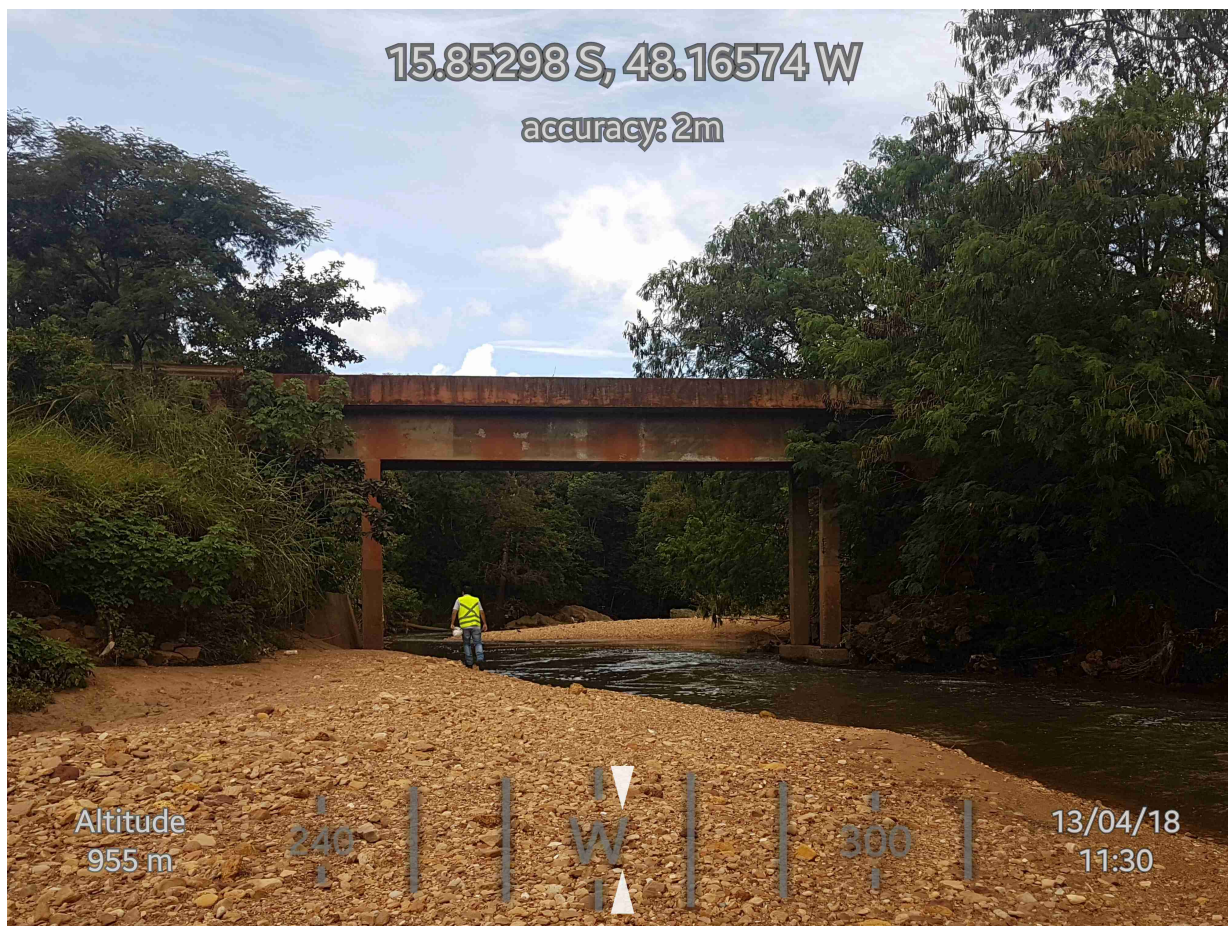
Nome: **Figura 01**

Descrição: **Vista lateral da ponte sobre o córrego Melchior.**

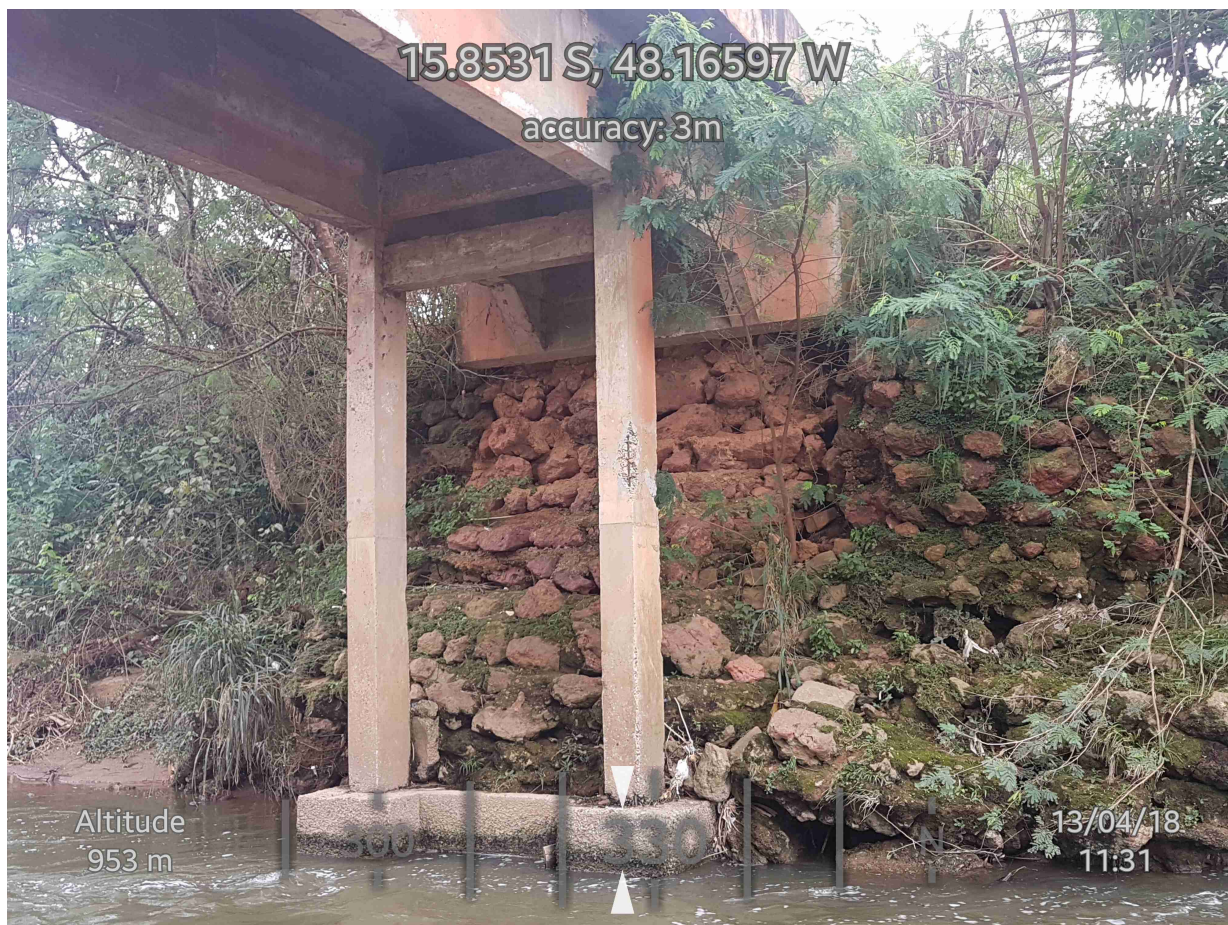
No EC-01, o 3º Distrito Rodoviário executou um muro de arrimo para contenção do solo do encabeçamento. Próximo ao EC's, verificamos a presença de pequenos processos erosivos, pelo fato da drenagem estar mal acondicionada. No EC 02, há uma contenção em pedras que está solapada, devido o curso d'água passar na margem daquele EC.

Os blocos dos quatro pilares estão desenterrados/expostos, talvez pela ação do curso d'água. Não verificamos trincas ou fissuras nas peças da fundação. Os blocos próximos ao EC 02, estão em condições mais críticas, o curso d'água corre com maior velocidade e volume sobre eles. A equipe observou que talvez possa ter estacas ou todo o bloco descoberto pela ação do córrego.

Nome: **Figura 02**  
Data: **13/04/2018**  
Elemento: **Infraestrutura**  
Anomalia:  
Descrição: **Vista do EC 02, nota-se a contenção em pedras com solapamento, os blocos desenterrados e armadura exposta no pilar e ainda, pequeno processo erosivo ao lado do EC.**

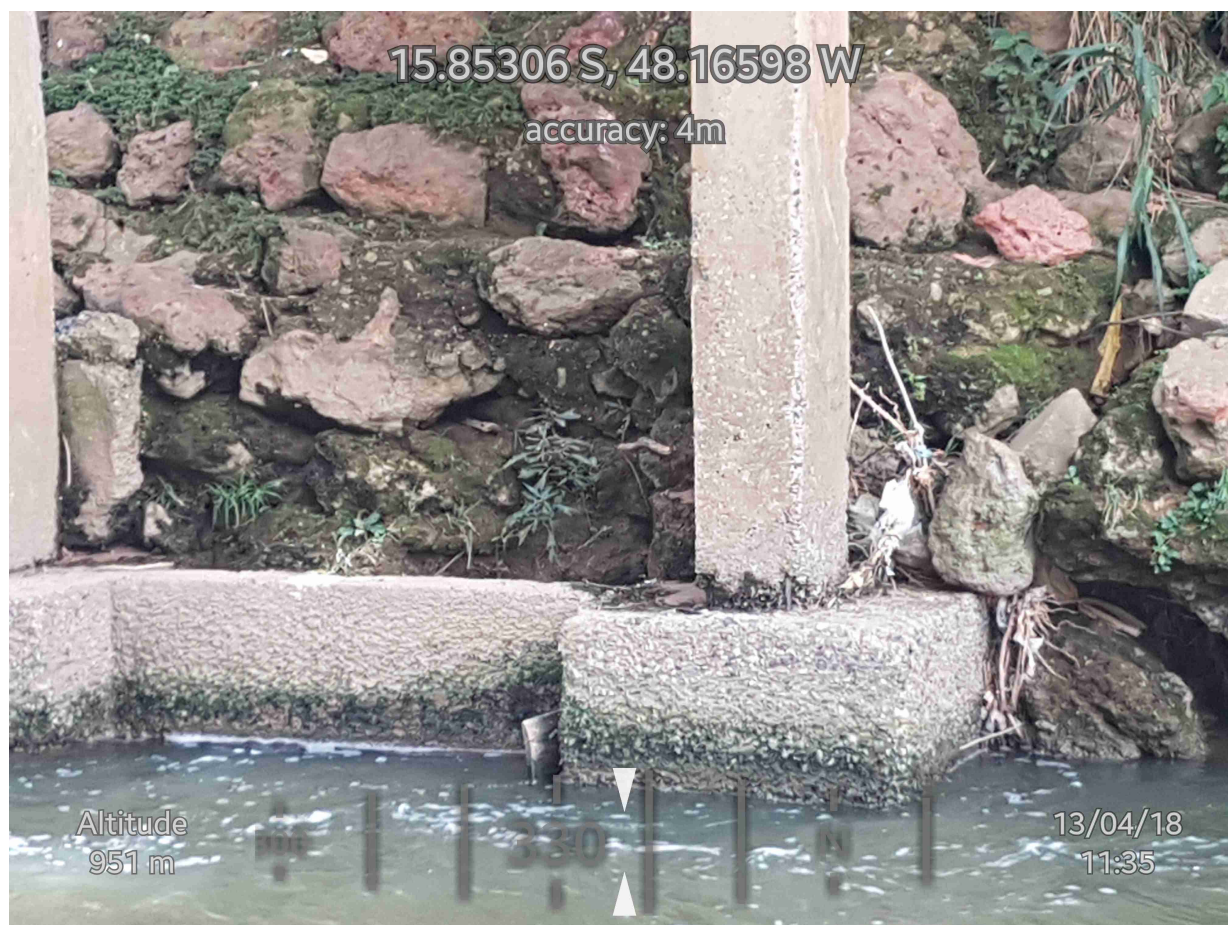
Nome: **Figura 03**

Os pilares apresentaram de uma maneira geral, armadura exposta, acreditamos que devido a impactos de objetos que acompanham o curso d'água. Na parte inferior do pilar, notamos a desagregação de concreto e exposição da armadura, devido a ação do curso d'água, além, verificamos problemas de má execução da concretagem das peças, que apresentaram "bicheiras" em vários pontos.

Descrição: **Vista aproximada da parte inferior do pilar no EC 02 e do desgaste do concreto do bloco, ocasionado pela ação do curso d'água.**

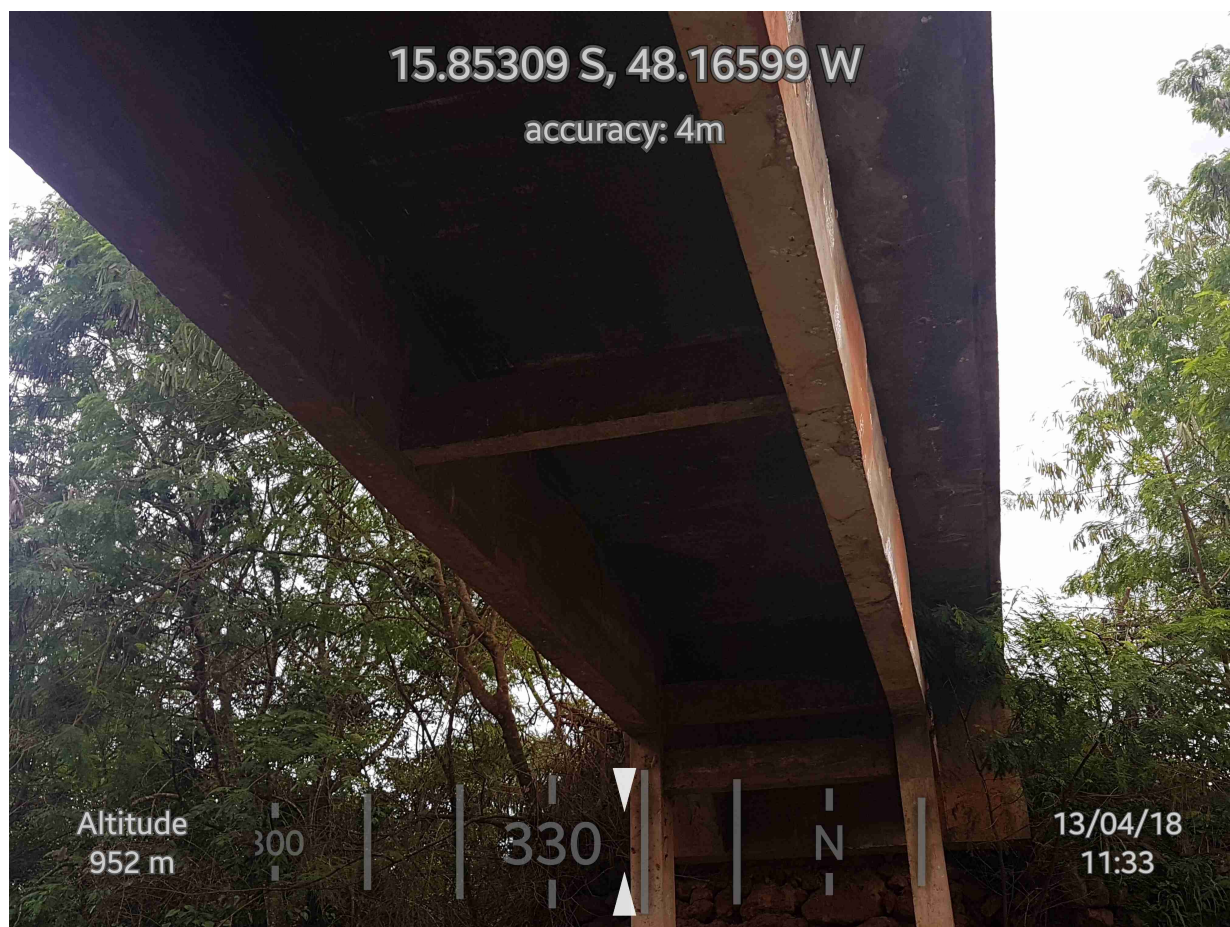
Nome: **Figura 04**  
Data: **13/04/2018**  
Elemento: **Vigas**  
Anomalia:  
Descrição: **Vista das duas longarinas e das transversinas da ponte em questão.**

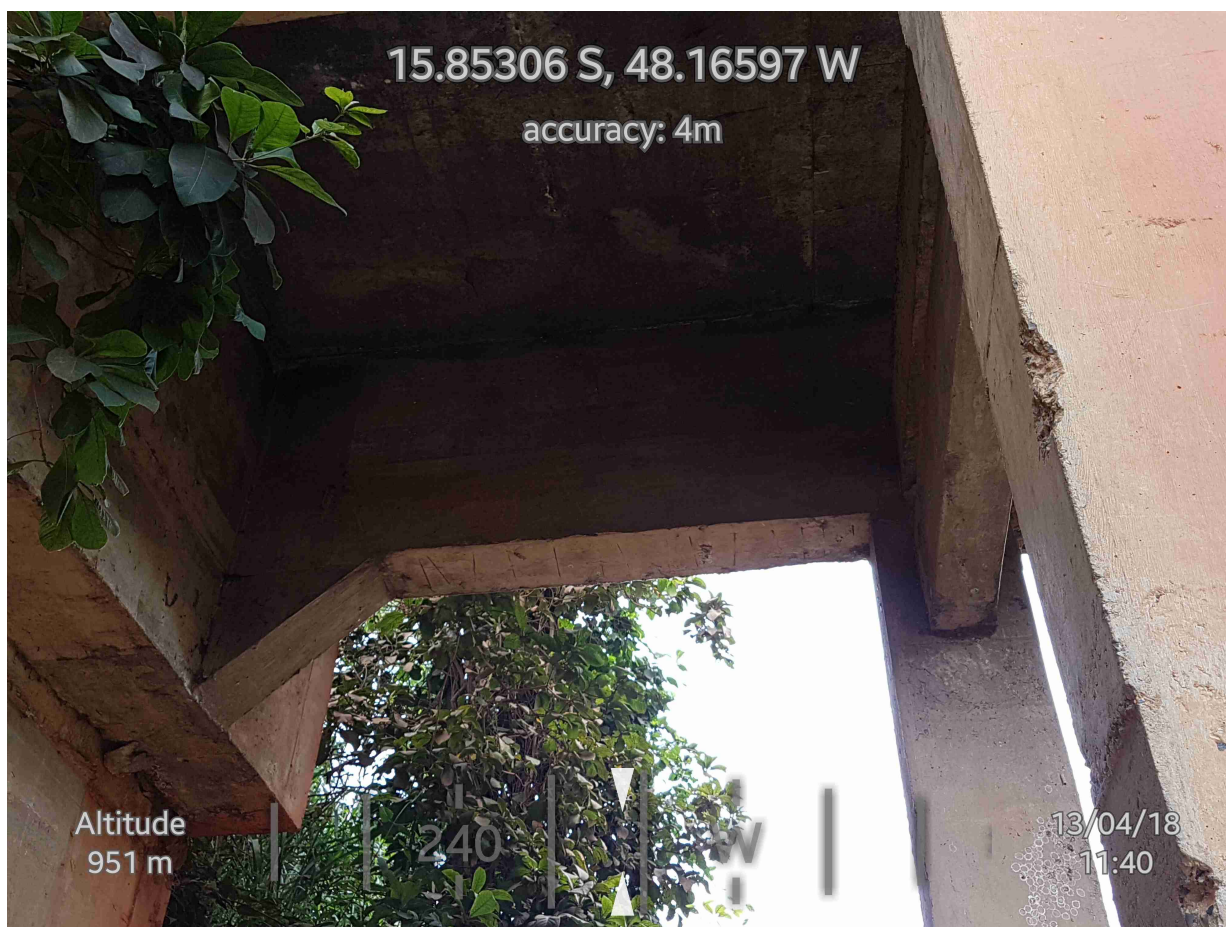
A laje apresentou na face inferior lixiviação em diversos pontos. Foi verificado que na laje próximo ao EC 01, há cobertura insuficiente e algumas armaduras estão com oxidações.

Nome: **Figura 05**  
Data: **13/04/2018**  
Elemento: **Lajes**  
Anomalia:  
Descrição: **Vista de manchas de lixiviação, próximo ao EC 01, na face inferior da laje.**

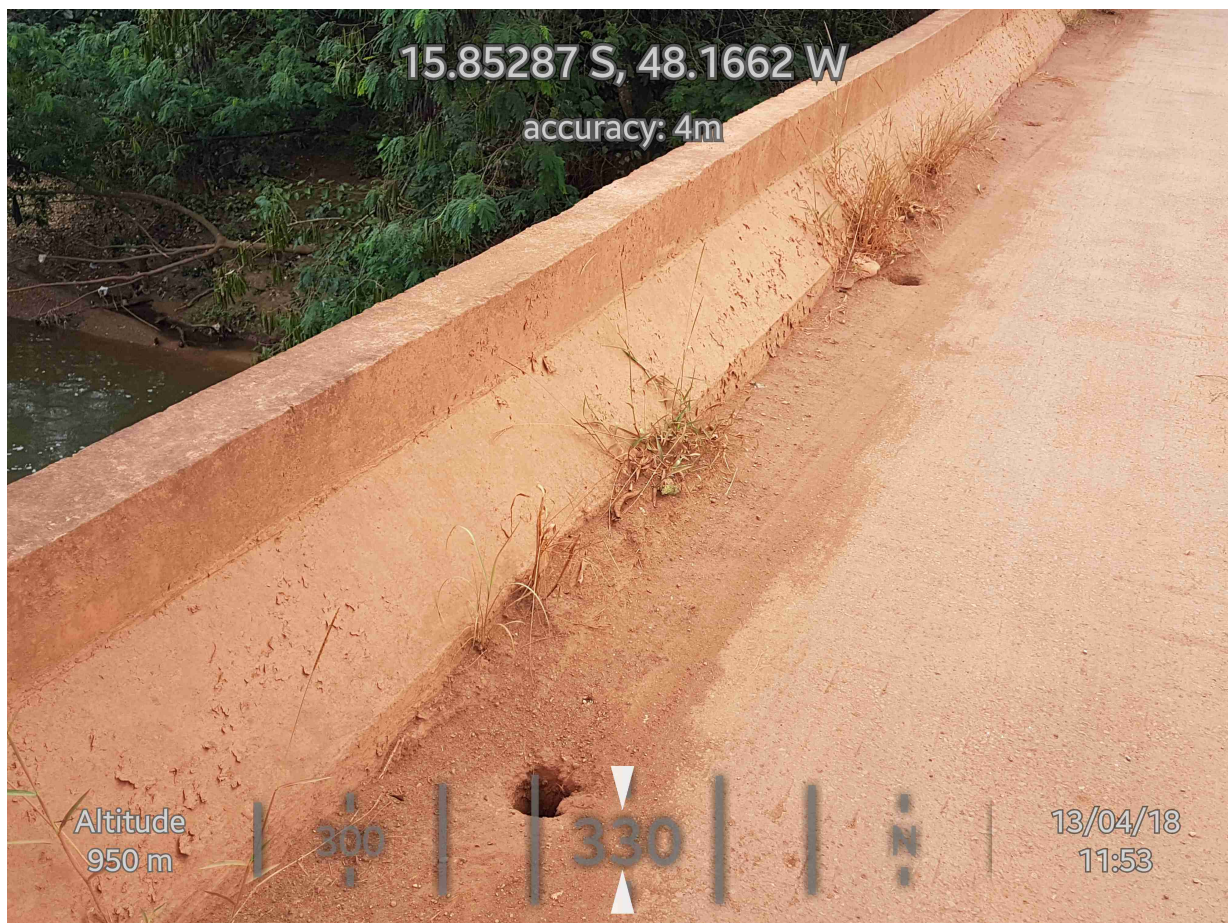
Nome: **Figura 06**

Defesa metálica instalada de maneira errada. Barreira de proteção para veículos fora de especificação, muito baixo.

Descrição: **Vista na face superior da ponte, nota-se os buzinetes que não estão obstruídos e o guarda-rodas fora de especificação (muito abaixo, e ainda acumulo de material sobre a laje).**

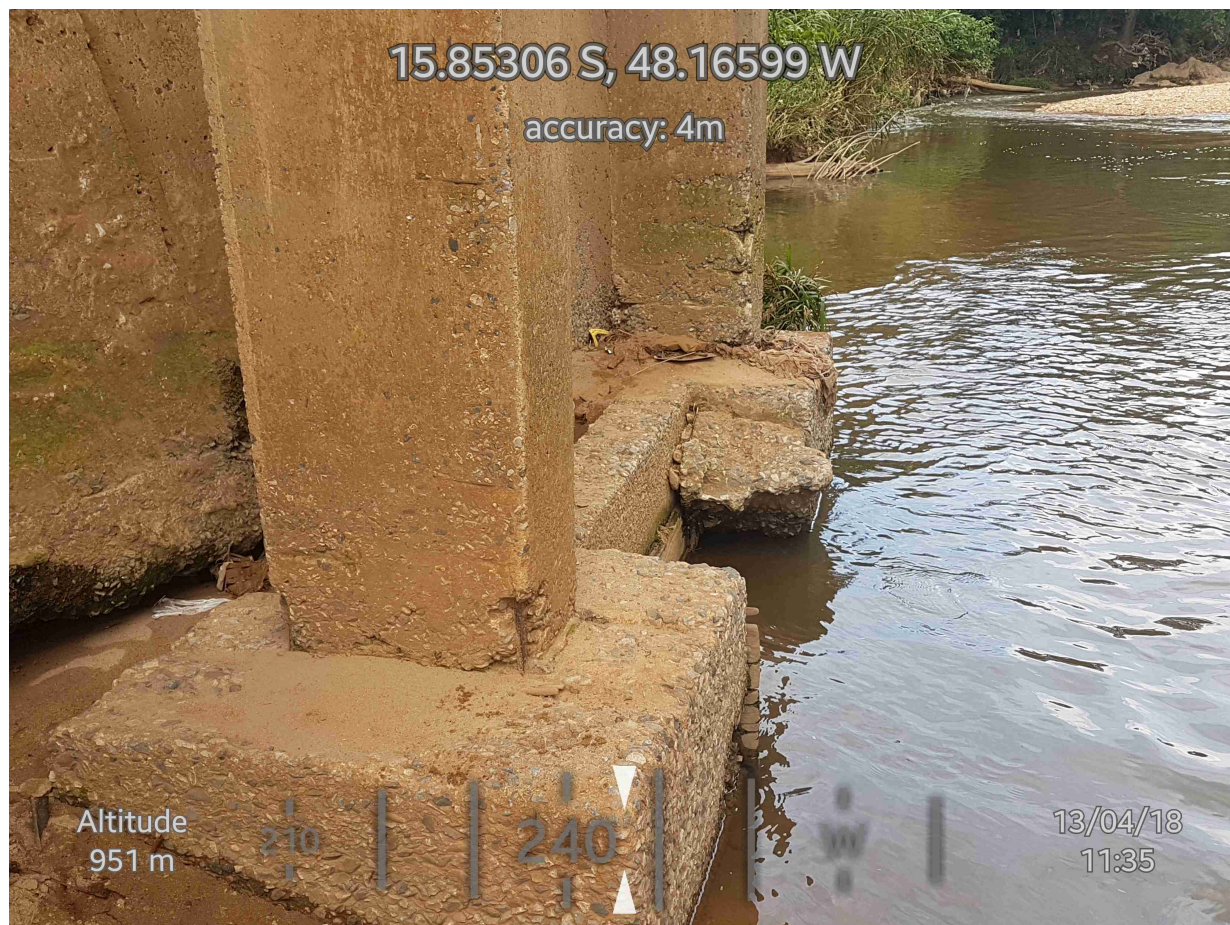
Nome: **Figura 07**  
Data: **13/04/2018**  
Elemento: **Infraestrutura**  
Anomalia:  
Descrição: **Vista dos blocos próximos ao EC 01. Verifica-se desgaste do concreto por ação do curso d'água e armadura exposta na parte inferior do pilar, talvez causada por objetos que colidem com a peça estrutural.**

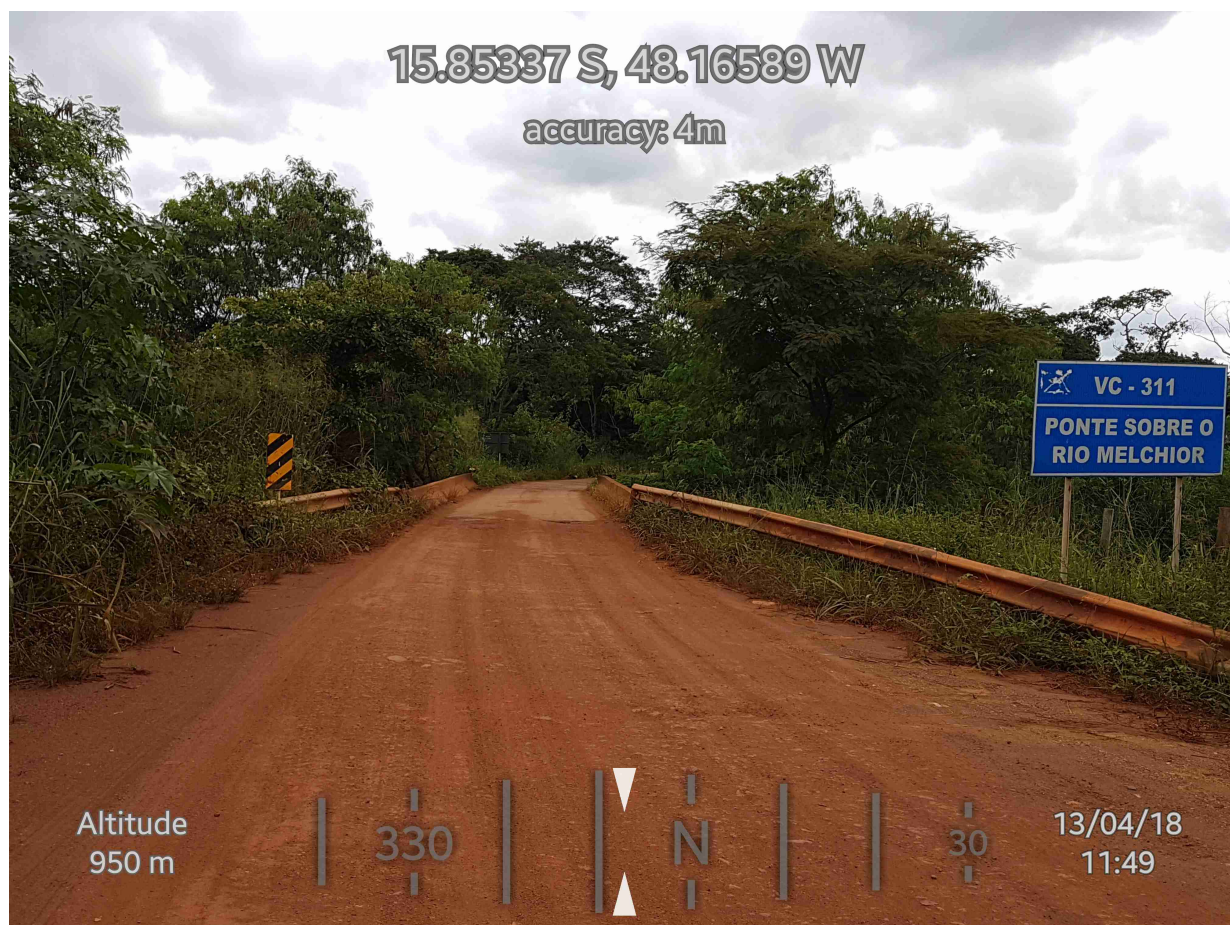
Nome: **Figura 08**  
Data: **13/04/2018**  
Elemento: **Acessórios**  
Anomalia:  
Descrição: **Vista da instalação errada das defensas metálicas.**

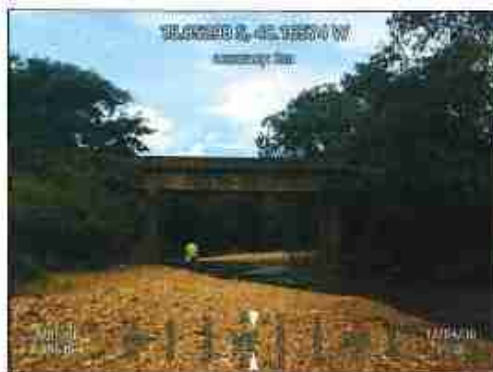
Fig. 01 - Vista lateral da ponte sobre o córrego Melaluz;

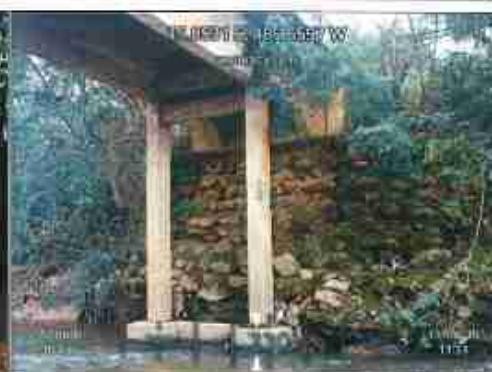
Fig. 02 - Vista da RC 02, nota-se a contenção em pedras, o solapamento da contenção, os blocos desenterrados e a estrutura exposta no pilar e arada, mesmo presença erosivo no lado do RC;

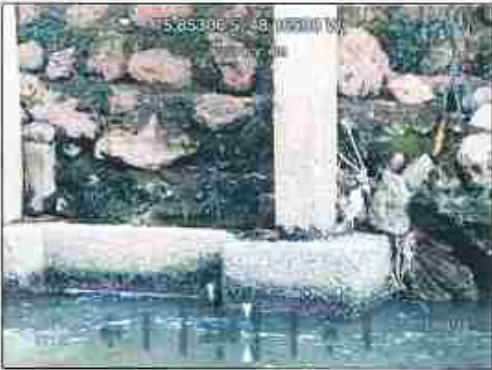
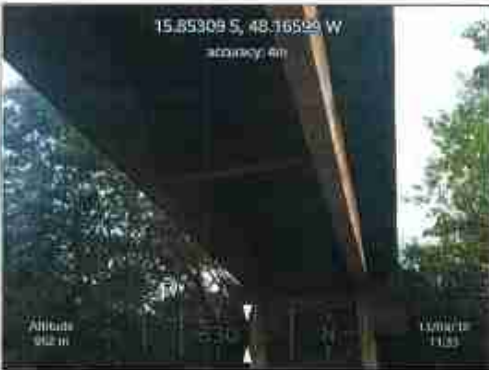
<p>Fig. 03 - Vista aproximada da parte inferior de pilar EC 07 e do desgate do concreto do bloco, ocasionado pela ação do curso d'água.</p>	<p>Fig. 04 - Vista das duas longarinas e das transversinas da ponte em questão.</p>

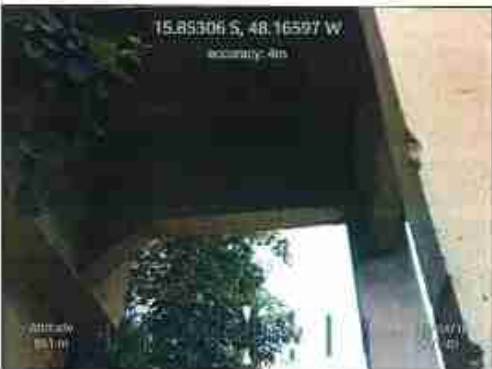
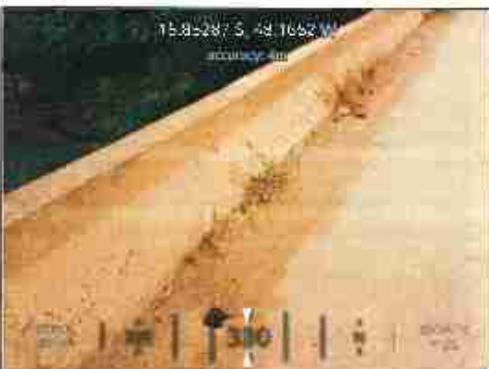
<p>Fig. 05 - Vista nas conexões de fixação próximo ao EC 01, na face inferior da laje.</p>	<p>Fig. 06 - Vista na face superior da ponte, nota-se os buracos que não estão obstruídos e o guarda rodagem de especificação muito baixo, ainda acumula o material sobre a laje.</p>

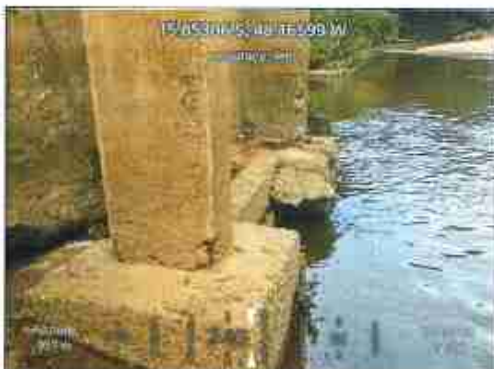
Fig. 07 – Vista dos blocos próximos ao TC 01, verifica-se desgaste do concreto por ação do curso d'água e armadura exposta na parte inferior do pilar, talvez, causada por objetos que colidem com a peça estrutural.

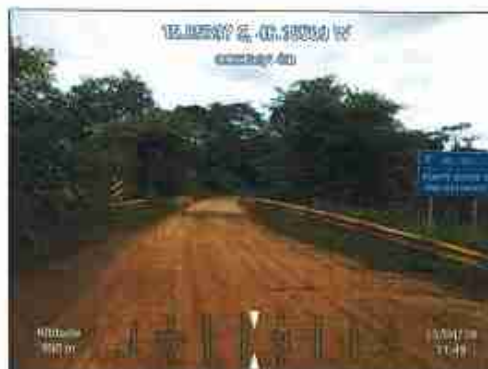
Fig. 08 – Vista da interseção errada das defesas iniciais.
