# **PLANO DE CONTROLE AMBIENTAL E PLANO DE RECUPERAÇÃO DE ÁREA DEGRADADA PCA/PRAD**

## **PAVIMENTAÇÃO DA RODOVIA DF-001 TRECHOS ENTRE AS RODOVIAS DF-430 E DF-170**

### **TOMO I – PCA/PRAD**

**ECOTECH – TECNOLOGIA AMBIENTAL E CONSULTORIA LTDA**

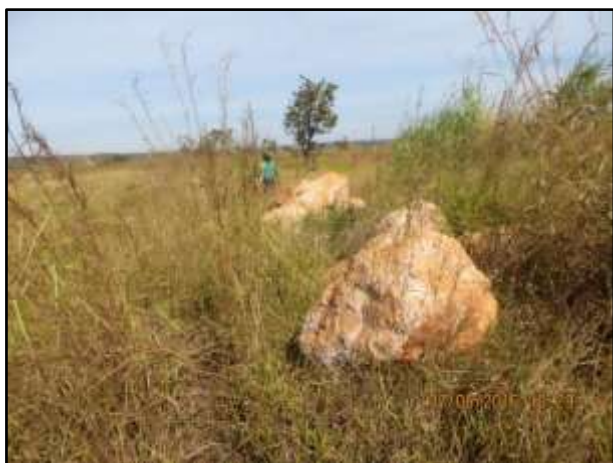
Foto 1: Blocos de quartzitos brancos na ADA.

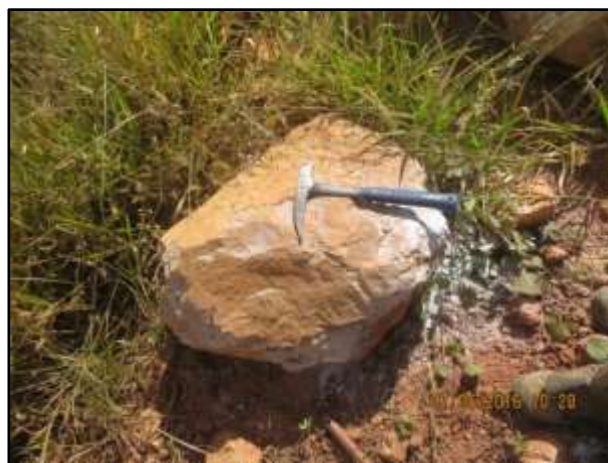
Foto 2: Detalhe do quartzito, branco, fino e friável.

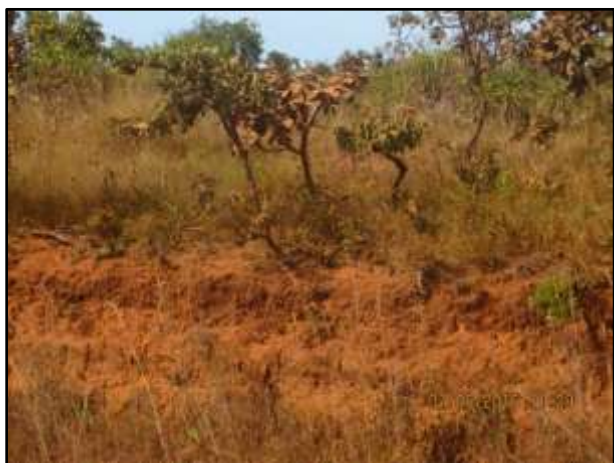
Foto 3: Perfil de latossolo vermelho-amarelo.

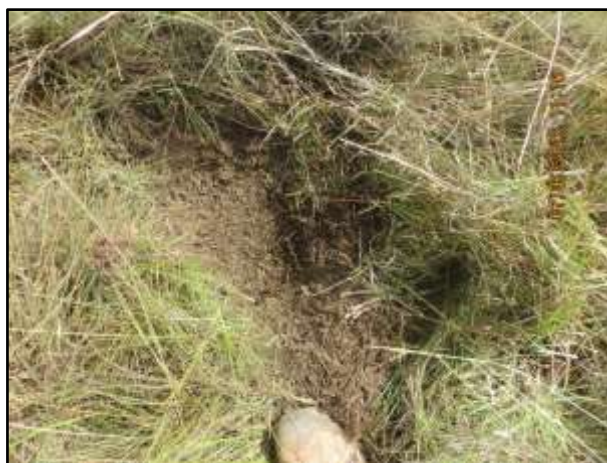
Foto 6: Camada orgânica superficial de Organossolo.

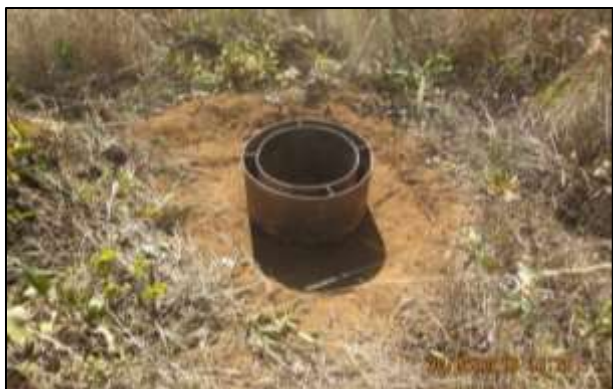
Foto 7: Anéis concêntricos.

Em seguida, a água foi adicionada nos dois compartimentos dos anéis, sendo primeiramente preenchido o anel externo, que teve o seu nível d’água mantido sempre acima do nível no anel interno para garantir a infiltração vertical da água nesse anel interno.

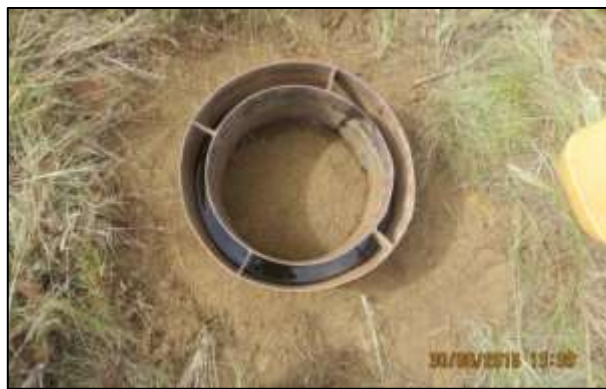
Foto 8: Anel externo preenchido com água.

Para evitar a ocorrência de infiltração com componente lateral a partir do compartimento interno foi necessário vistoriar constantemente o nível da água no compartimento externo, que sempre apresentou o nível d’água mais elevado que o do compartimento interno.

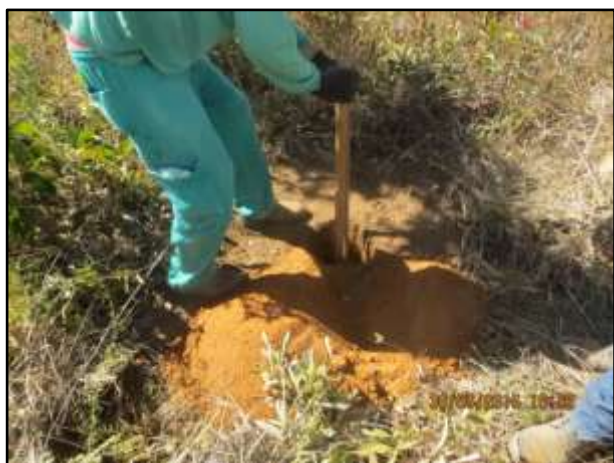
Foto 9: Perfuração do solo com trado manual.

Com auxílio de trena, mediu-se a profundidade (H) de cada cano (do fundo até a extremidade superior do cano), que foi então preenchido com água até a altura inicial ( $h_0$ ). A água infiltra pelo fundo e o nível da água diminui gradativamente até a altura final ( $h_f$ ). O tempo em que a água dispendeu de  $h_0$  até  $h_f$  foi criteriosamente medido com cronômetro digital.

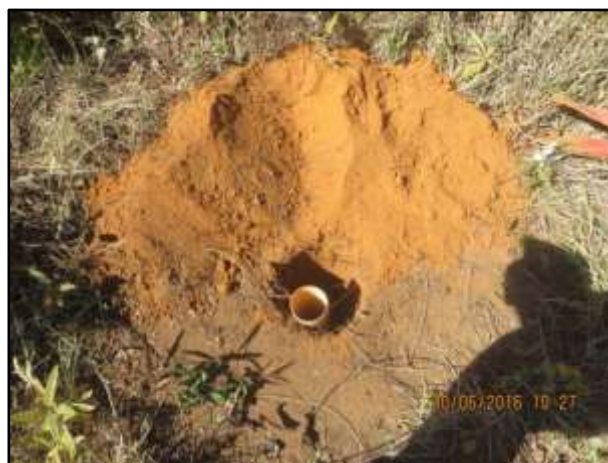
Foto 10: Tubo de PVC inserido no solo.

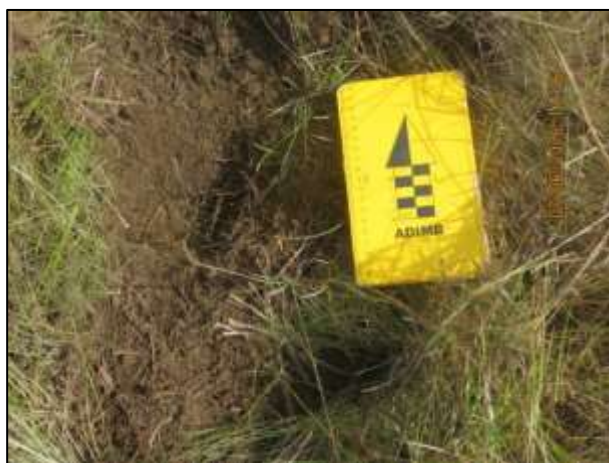
Foto 12: Camada superficial orgânica do solo.

No campo de murundus da AID, onde se realizou o ensaio de infiltração, foi observada no Latossolo uma camada superficial bastante orgânica. A partir de 1 metro de profundidade, o solo retirado pelo trado já se apresentava molhado e, conforme a perfuração se aprofundava, aumentava o grau de umidade do solo. Ao atingir 2 metros de profundidade observou-se que o solo estava saturado, motivo pelo qual os valores da condutividade hidráulica no ponto 2 foram menores em comparação aos valores obtidos no ponto 1.

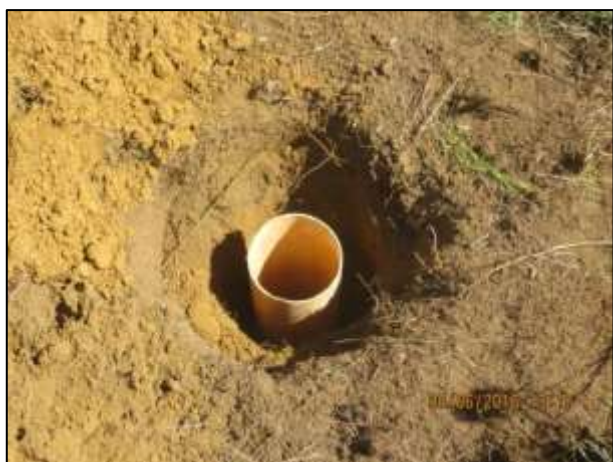
Foto 13: Furo para introdução do cano de 1,0 metro.

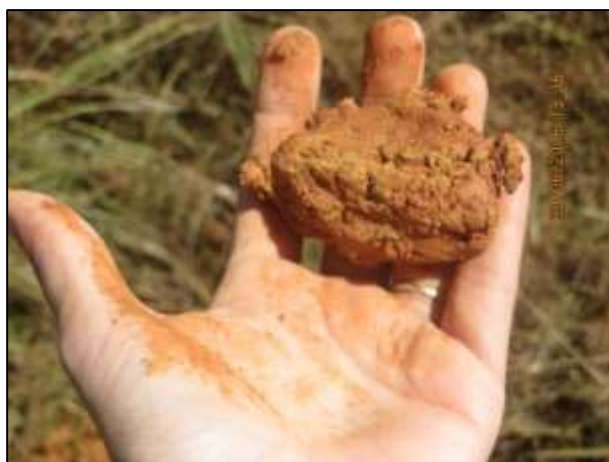
Foto 14: Solo úmido retirado na execução do ensaio.

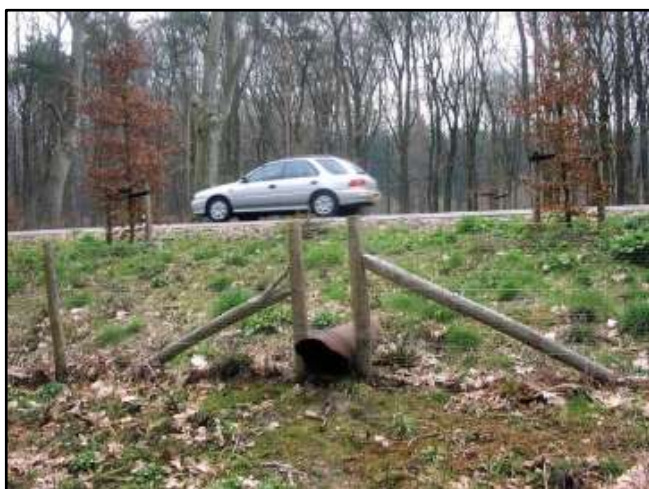
Foto 31: Túnel metálico utilizado para passagem de pequenos mamíferos, com a cerca direcional.  
Fonte: (Clevenger & Huijser, 2011).

i. Passagem Inferior – usada por répteis, anfíbios e, principalmente, mamíferos. A sua eficácia depende de diagnóstico preliminar dos caminhos preferenciais da fauna e de manter pouca interferência humana. O seu dimensionamento pode variar de 0,3 metros a 7,0 metros de largura ou diâmetro por 0,3 metros a 4,0 metros de altura, conforme o grupo de animais ao qual se destina. Esse equipamento também pode ser associado a redes de drenagem, desde que se mantenha uma passagem seca em plataformas laterais. Para as passagens P1 a P5, visando à travessia de pequenos e médios mamíferos, propõe-se instalar em cada ponto 02 túneis, ambos de 18 metros de extensão, sendo um túnel metálico de 300 mm de diâmetro e o outro túnel em concreto, de 800 mm, formato celular, distantes em 50 metros entre si. No ponto 5, o túnel em concreto celular deve ser de 1.500 mm.

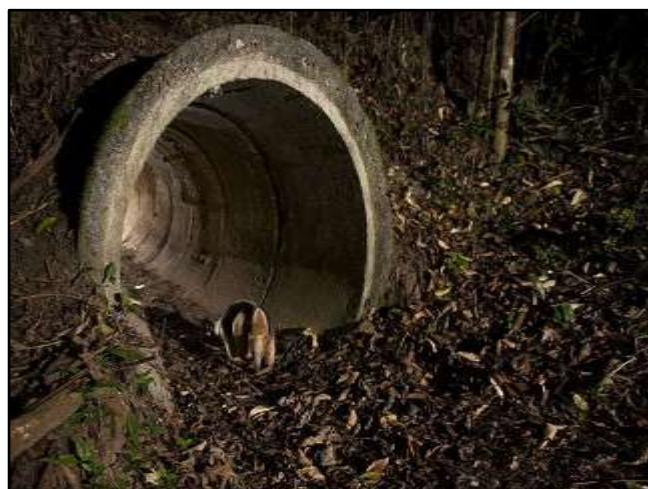
Foto 32: Manilha de concreto para drenagem pluvial sob a rodovia BR-101, utilizada pela fauna silvestre (pequenos e médios mamíferos) para travessia.  
Fonte: BBC<sup>12</sup>.

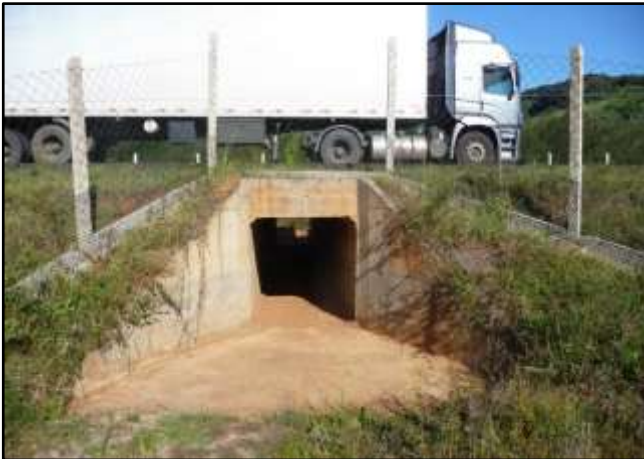
Foto 33: Passagem de fauna em bueiro celular, com 1,5 metros X 1,5 metros, dotado de cerca direcional, instalado sob a rodovia BR-101/RS e utilizado por mamíferos em geral.

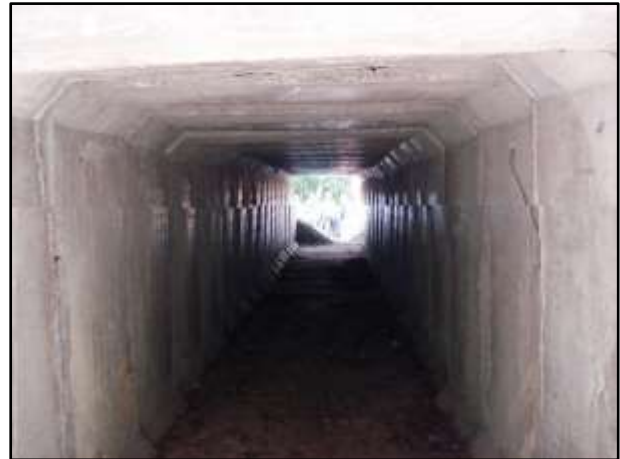
Foto 34: Vista do interior da passagem de fauna em bueiro celular sob a rodovia BR-101/RS.

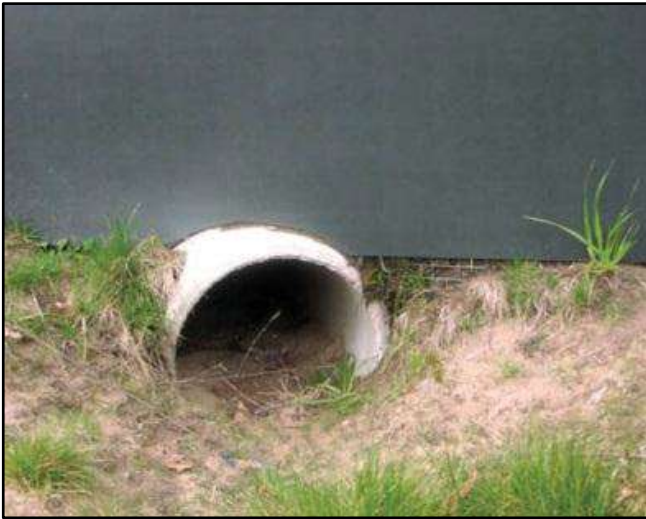
Foto 35: Túnel em concreto utilizado para passagem da herpetofauna, com a barreira direcional.  
Fonte: (Clevenger & Huijser, 2011).

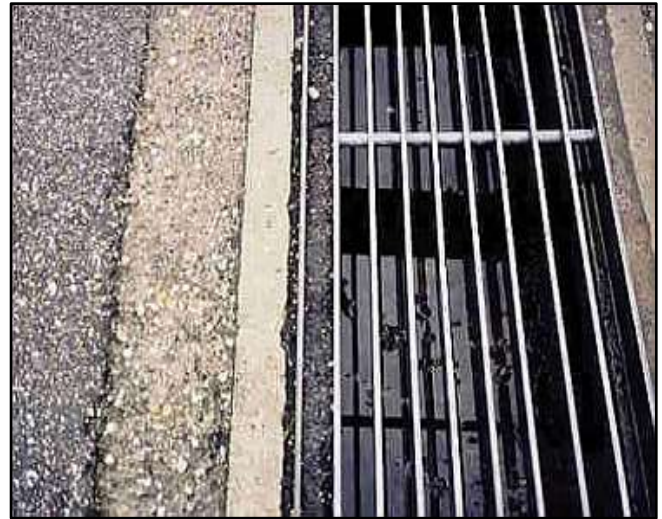
Foto 36: Duto subsuperficial para anfíbios, coberto por grade metálica.  
Fonte: (Luxen, 2012).

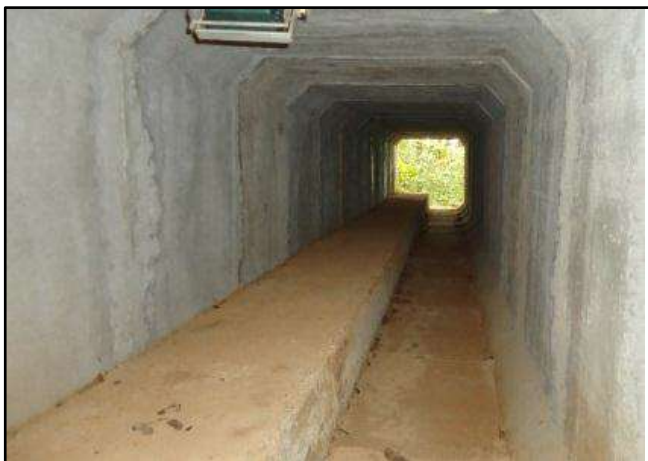
Foto 37: Bueiro celular de concreto pré-moldado com plataforma para passagem seca.  
Fonte: (Clevenger & Huijser, 2011).

iv. Bueiros Modificados – estrutura cuja função original é drenar as águas pluviais ou escoar parte do afloramento natural de água dos trechos com solo saturado atravessados pela rodovia DF-001. Porém, com adaptações que não interfiram na capacidade hidráulica, como a inclusão de rampas de acesso ou de plataforma seca, podem ser utilizados como estruturas para passagem de vertebrados. É conveniente a instalação de cercas ou barreiras direcionadoras e recobrir a sua superfície com substrato semelhante ao das adjacências. Para as passagens P1 a P4, visando à travessia da herpetofauna e de mamíferos, sugere-se instalar, em cada ponto, um bueiro celular de concreto pré-moldado, distante em 50 metros das demais passagens de fauna indicadas, que tenha 1.500 mm de largura e altura, dotada de plataforma que sirva como passagem seca e de cerca direcionadora.

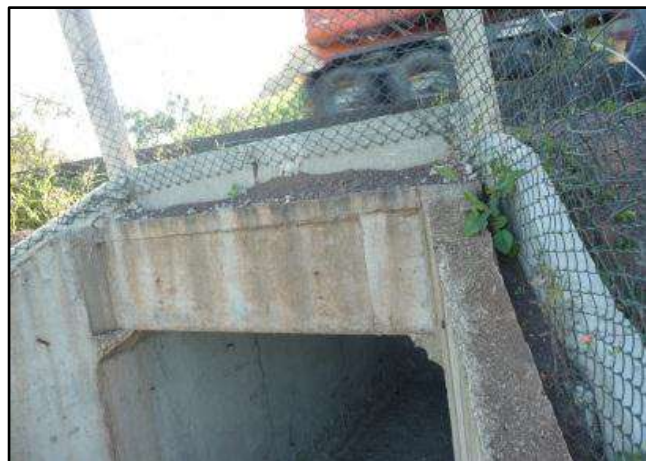
Foto 38: Bueiro celular dotado de cerca direcional.  
Fonte: (Luxen, 2012).
