REVISÃO/ATUALIZAÇÃO DO PRAD (2009)/PRADA(2019)

ELABORAÇÃO DE PROJETO BÁSICO E EXECUTIVO
DE DRENAGEM DA FAIXA DE DOMÍNIO
(LADO ESQUERDO) DA RODOVIA DF-250 NO
SEGMENTO COMPREENDIDO ENTRE O
KM 1,35 AO KM 5,2, PARA
RECOMPOSIÇÃO DE ÁREA
DEGRADADA

ELABORAÇÃO DE PROJETO BÁSICO E EXECUTIVO DE DRENAGEM DA FAIXA DE DOMÍNIO (LADO ESQUERDO) DA RODOVIA DF-250 NO SEGMENTO COMPREENDIDO ENTRE O KM 1,35 AO KM 5,2, PARA RECOMPOSIÇÃO DE ÁREA DEGRADADA

Rodovia: DF-250

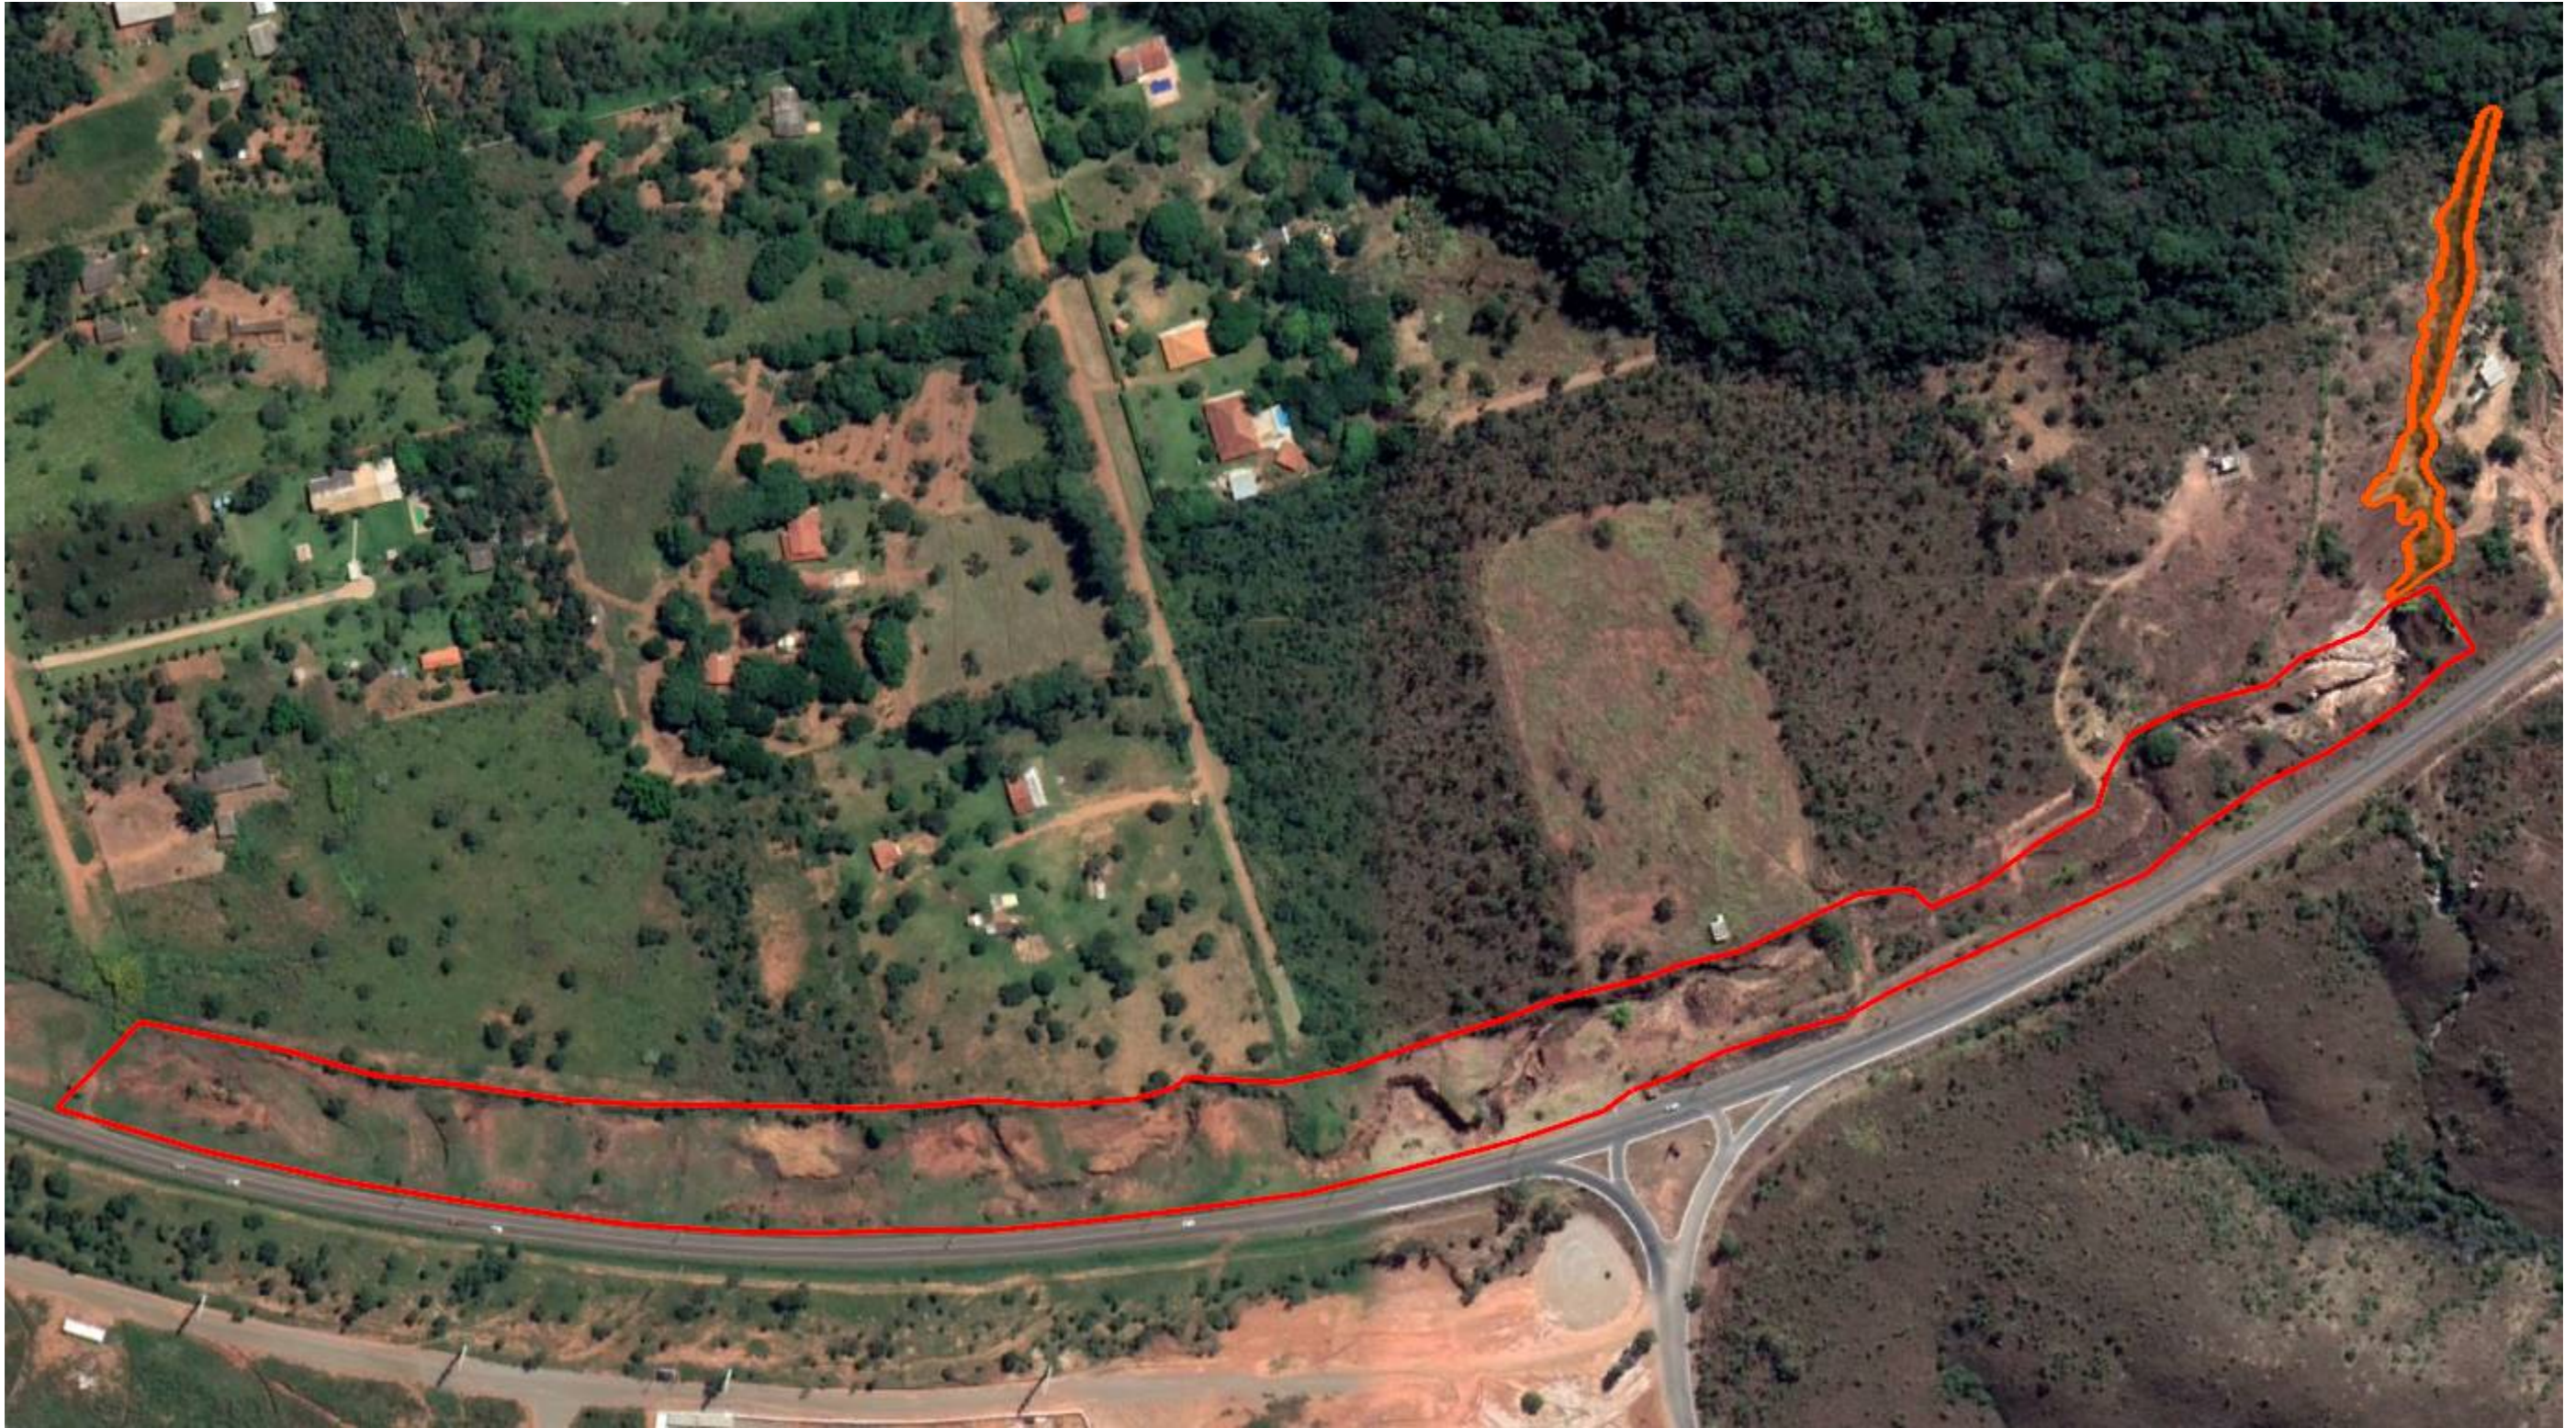
Figura 5: Poligonal da voçoroca já contemplada nos estudos anteriores (em vermelho) a ser recuperada com implantação da drenagem da rodovia DF 250 e novo trecho de voçoroca (em laranja) cujo projeto será detalhado.

O polígono em vermelho na figura a seguir demonstra a área da voçoroca já estudada e definida no PRAD 2009 e PRADA 2019, que ficava restrita à faixa de domínio da DF 250, cuja solução de recuperação foi incorporada à **ELABORAÇÃO DE PROJETO BÁSICO E EXECUTIVO DE DRENAGEM DA FAIXA DE DOMÍNIO (LADO ESQUERDO) DA RODOVIA DF-250 NO SEGMENTO COMPREENDIDO ENTRE O KM 1,35 AO KM 5,2, PARA RECOMPOSIÇÃO DE ÁREA DEGRADADA**, devendo ser objeto de maior detalhamento neste produto, o projeto de recuperação da voçoroca existente entre a última bacia projetada nos projetos da drenagem e a mata do córrego Capão da Erva, cuja poligonal está na cor laranjada na figura a seguir.

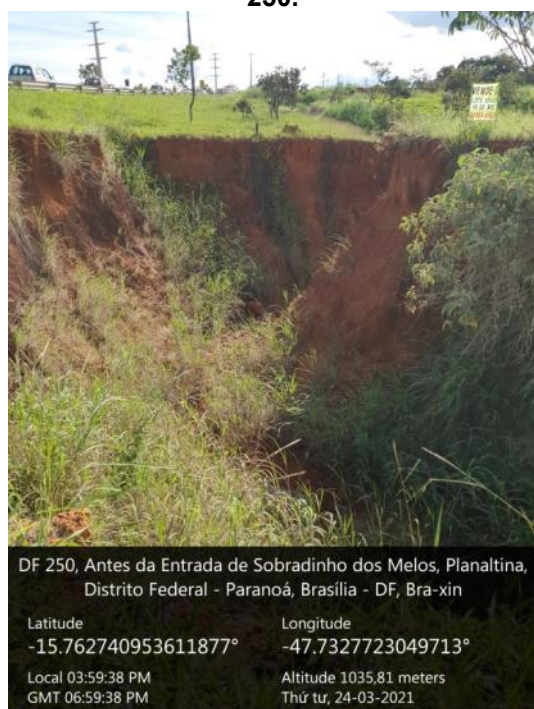
Figura 6: Vista da voçoroca ainda em evolução, na porção mais íngreme da faixa de domínio, e muito próxima à rodovia DF-250.

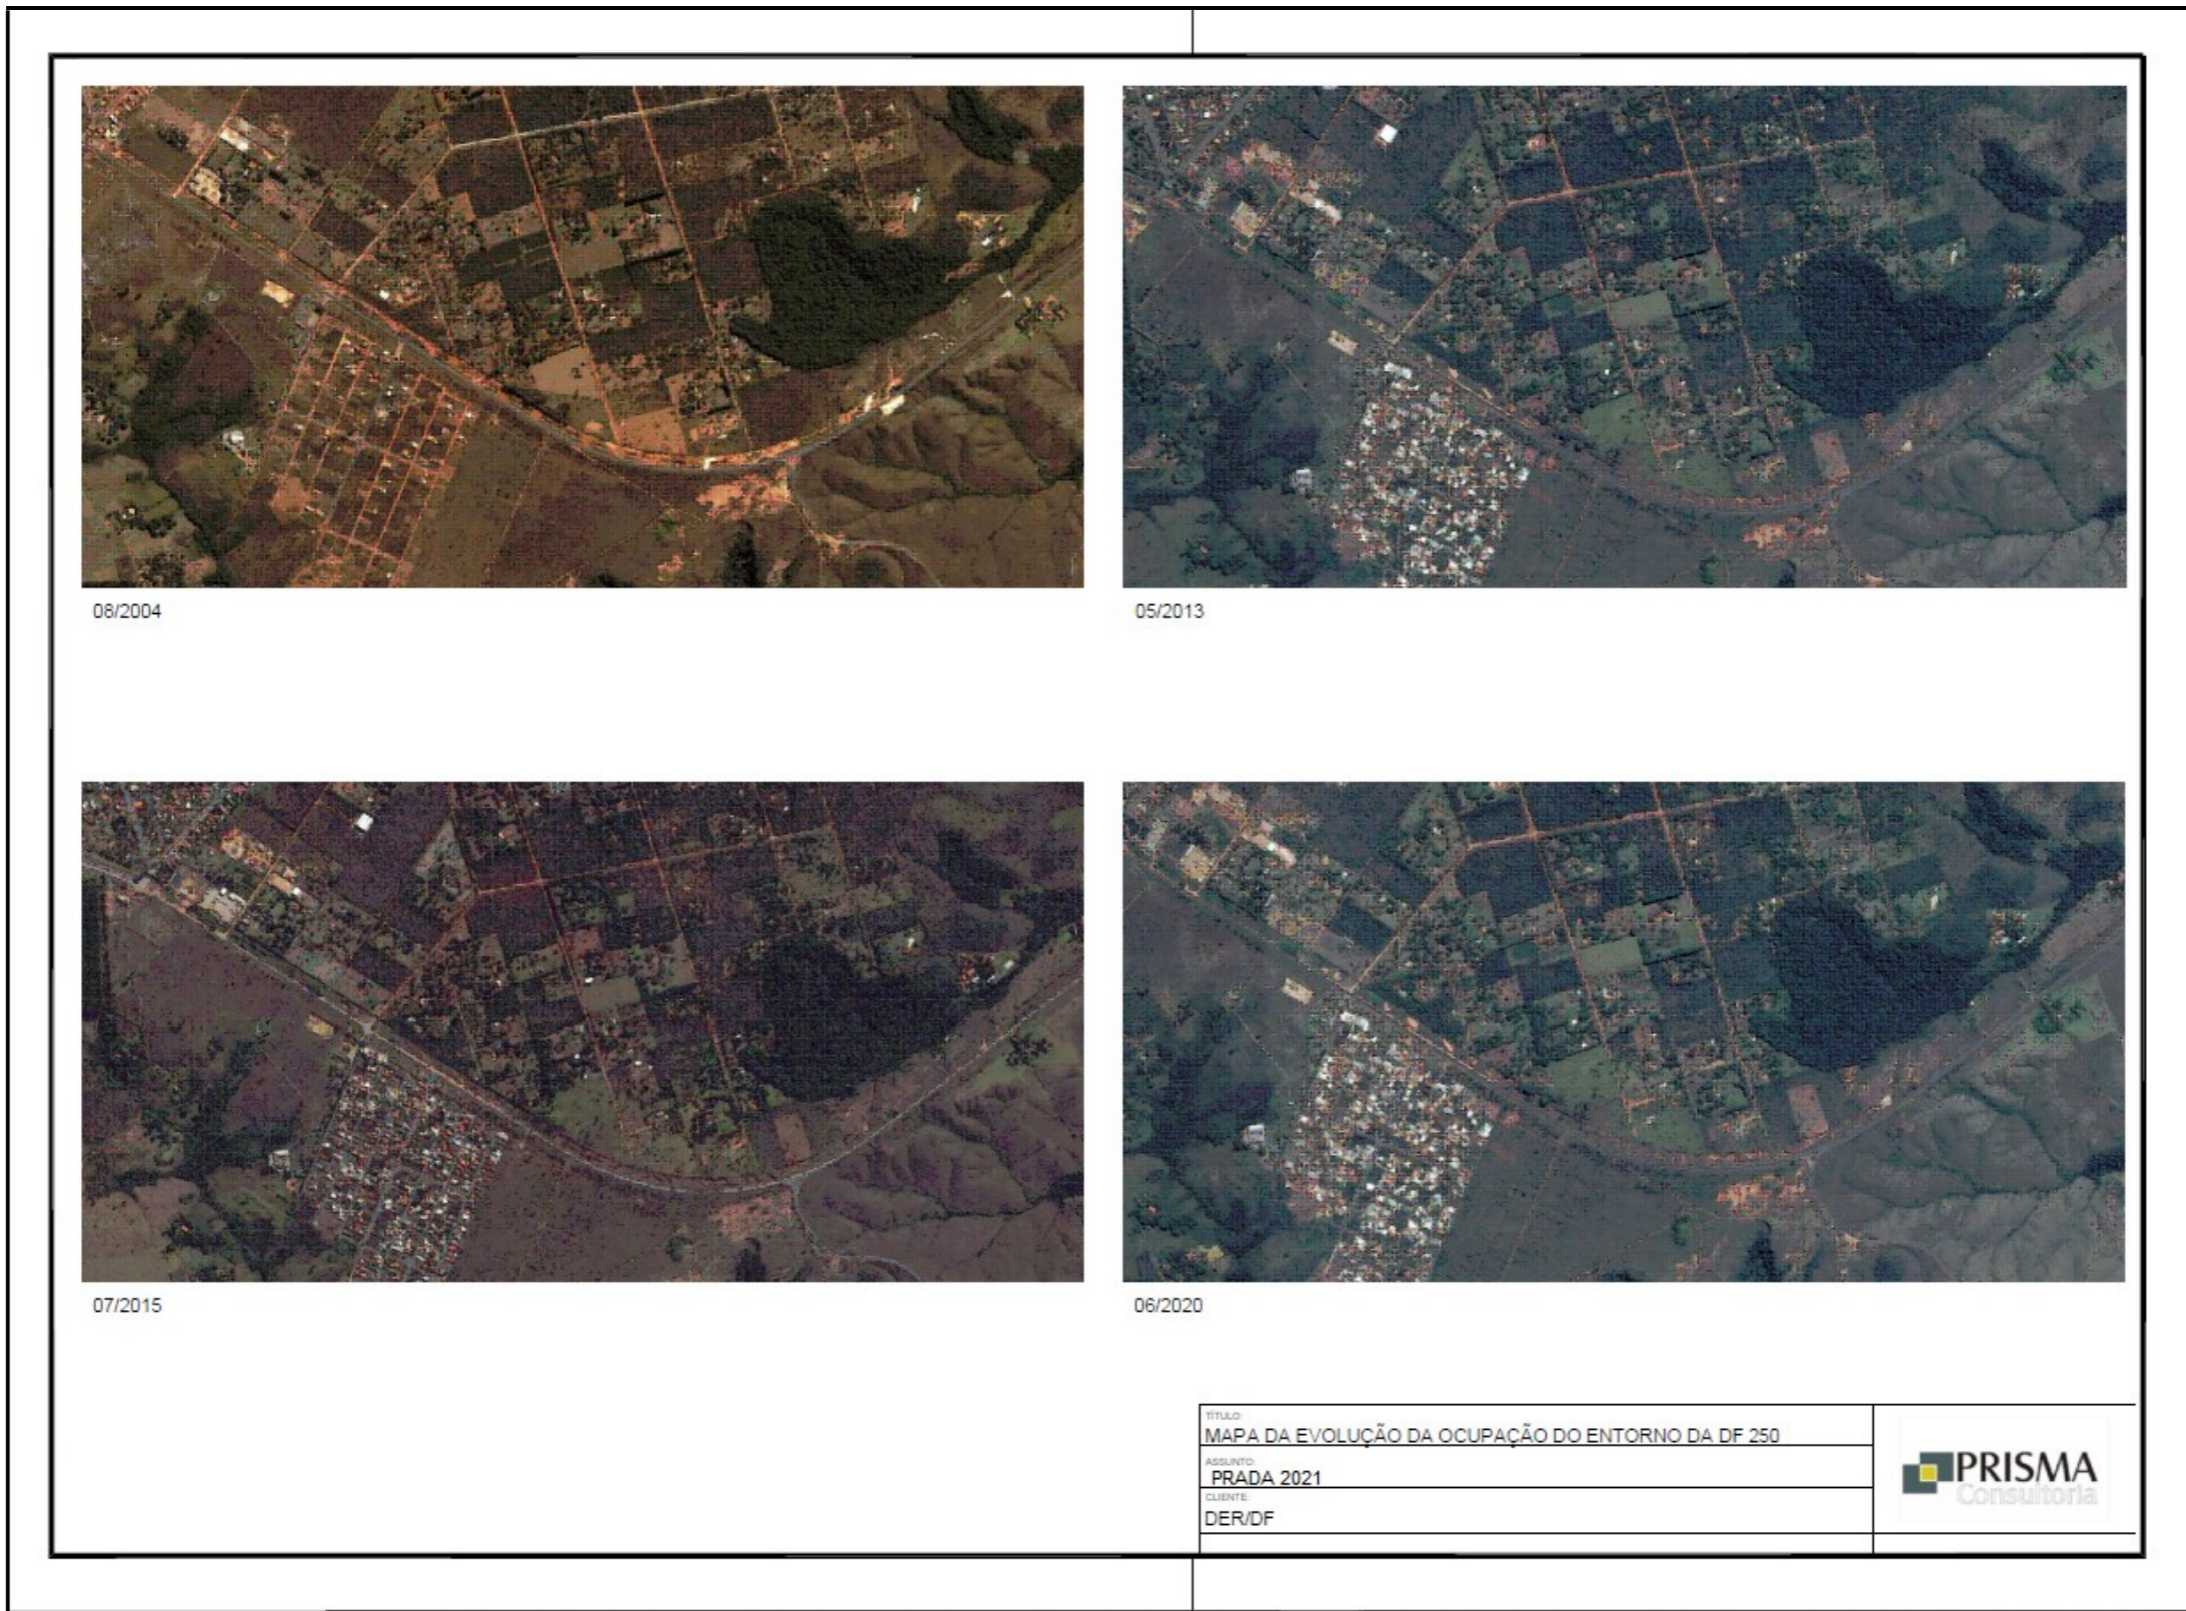
Figura 8: Mapa da evolução da ocupação da área no entorno nos últimos 17 anos.
Fonte: Elaboração própria.

As transformações ocorridas na bacia hidrográfica do córrego Cachoeirinha no ano de 2012 representaram maior consolidação dos processos de transformação das paisagens naturais em áreas urbanizadas. As transformações espaciais na bacia ocorreram principalmente nas localidades do Paranoá, Itapoã, Novo Horizonte, Mansões Entrelagos e La Font. As áreas rurais, de 2012 até os dias atuais, não sofreram alterações significativas em suas características.

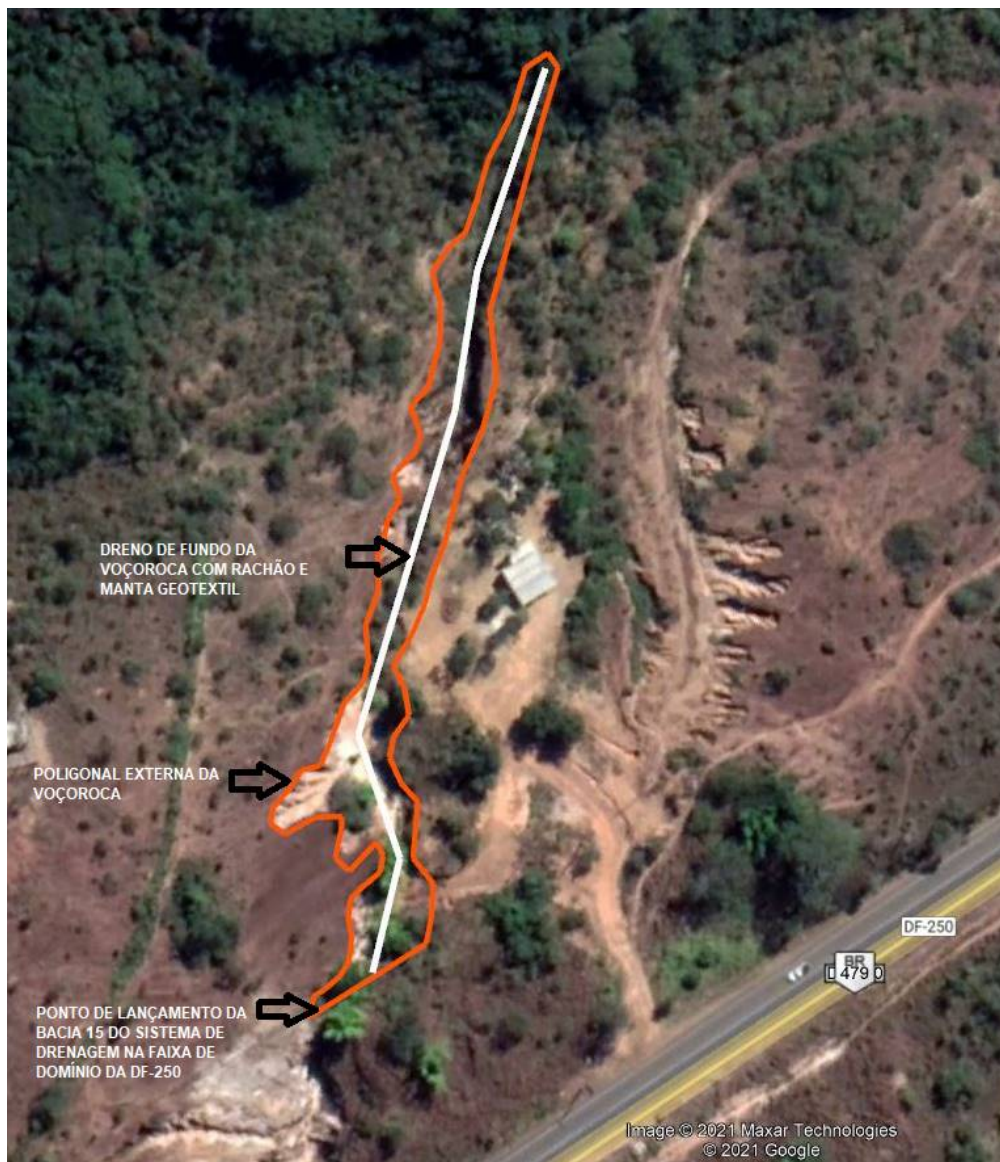
Figura 20: Delimitação da poligonal da voçoroca e eixo do dreno de fundo.
 Fonte: Elaboração própria.

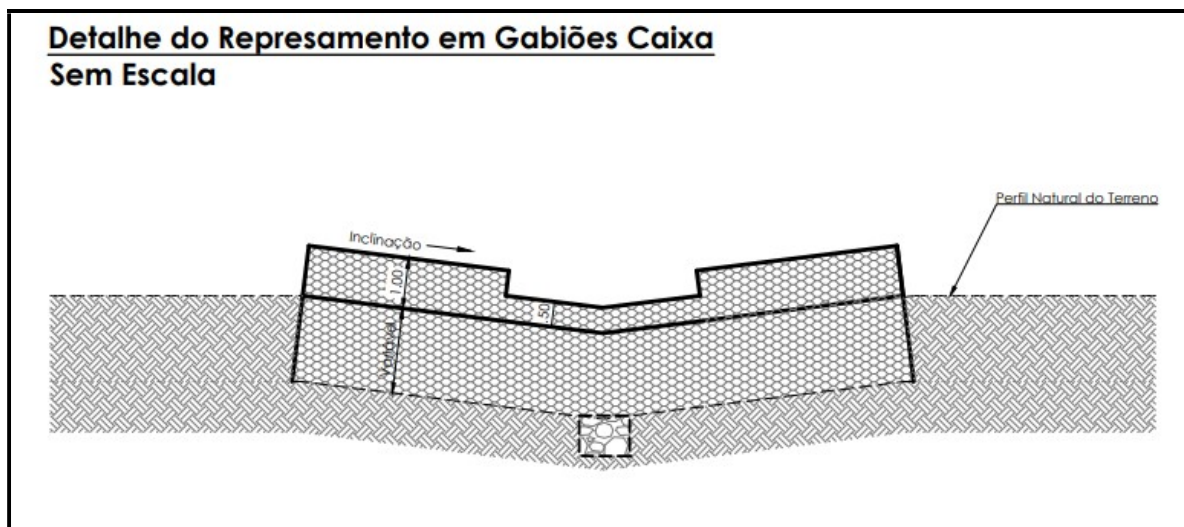
Antes do início do aterro da voçoroca deverá ser realizada a implantação das 4 barreiras dos represamentos em gabiões caixa, que deverá ser encaixada nas laterais da voçoroca desde o dreno de fundo até 1 metro acima do nível do terreno, conforme figura a seguir, sendo que, de acordo com a numeração dos represamentos, foram calculados os seguintes volumes para cada um, totalizando $244,00 m^3$ de gabiões caixa $h=1,00$ e $8,00 m^3$ $h=0,50$. Nas figuras a seguir temos os quantitativos de gabiões caixa de cada represamento (Figura 23), bem como o detalhe do represamento (Figura 24).

Figura 24: Detalhe do represamento em gabiões caixa.
