CÓDIGO		REV.
RT-DF001-15-04-2019-DER-001-001		A
EMIÇÃO	ELABORADO POR	FOLHA
Abril / 2019	TJS	1 de 82
EMITENTE

DF003 - ESTRADA PARQUE INDÚSTRIA E ABASTECIMENTO (EPIA) - Km 13

RELATÓRIO DE INSPEÇÃO, DIAGNÓSTICO E AVALIAÇÃO ESTRUTURAL – PONTES SOBRE O CÓRREGO RIACHO FUNDO

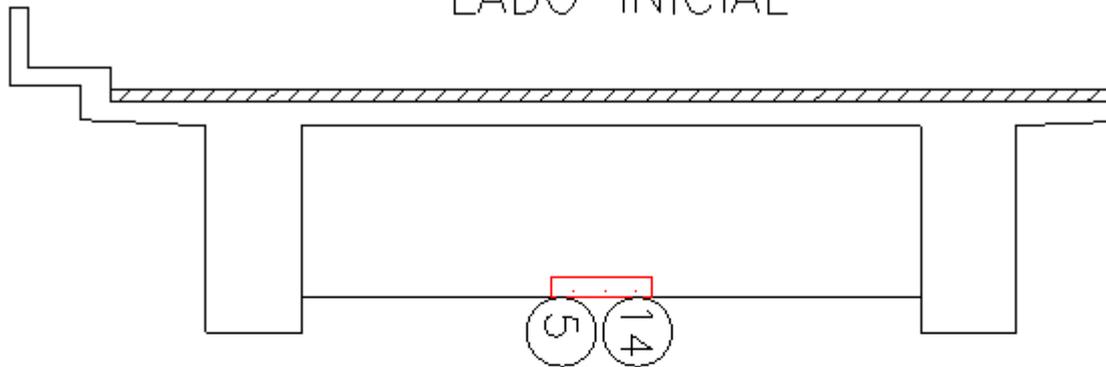
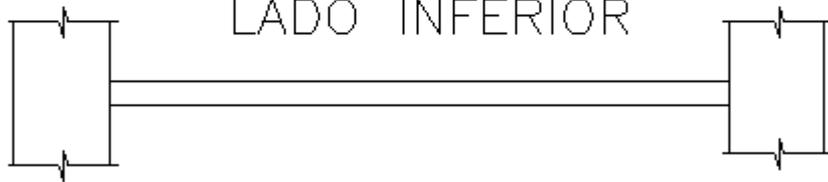
PONTE 1
VIGA TRANSVERSINA – VT1
LADO INICIAL

FOTO 59 e 60

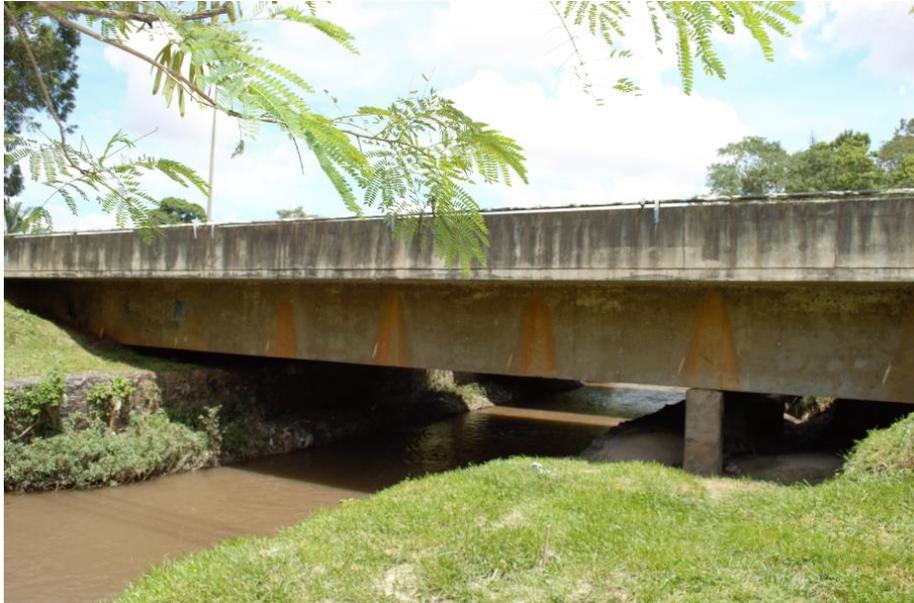
- Mancha de escoamento de águas pluviais nas vigas longarinas dos alargamentos (Foto 15, 16, 33 e 34).
-
- Destacamento da argamassa na viga longarina VL2 (Foto 41), face inferior.
-

Foto 15 – Vista lateral Direita (lado inicial à esquerda) – Alargamento 1. Destaque para manchas de escoamento de água pluvial.

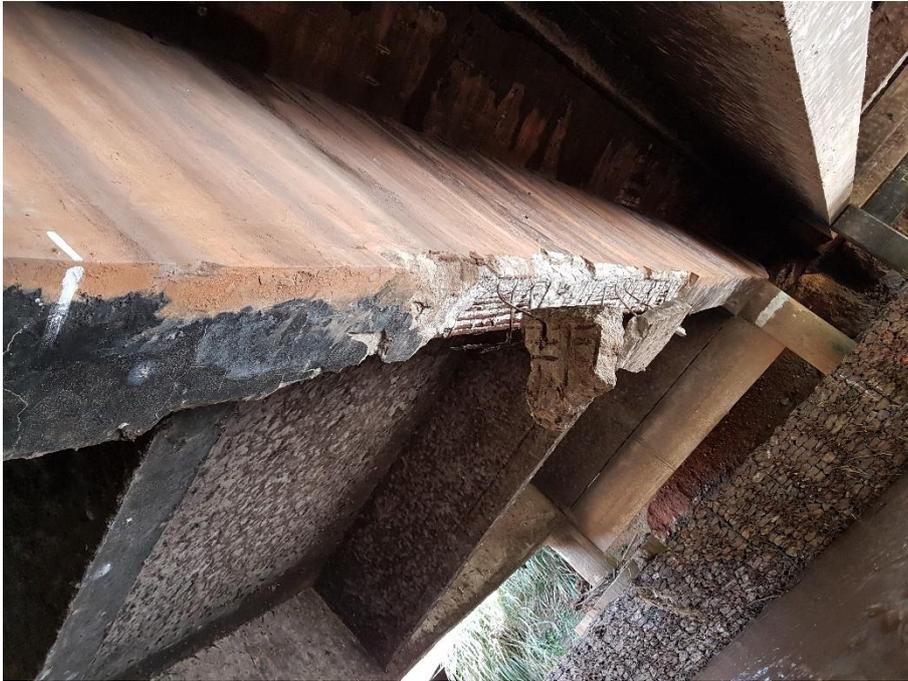
- Concreto disgregado com armadura exposta e corroída na viga longarina VL1 – Ponte 1 (Fotos 17 a 20; 66 a 68; 70), face inferior.
-
- Mancha de escoamento de águas pluviais na viga longarina VL1-Ponte1 (Foto 21).
-

Foto 19 – Vista Inferior da Ponte 1.

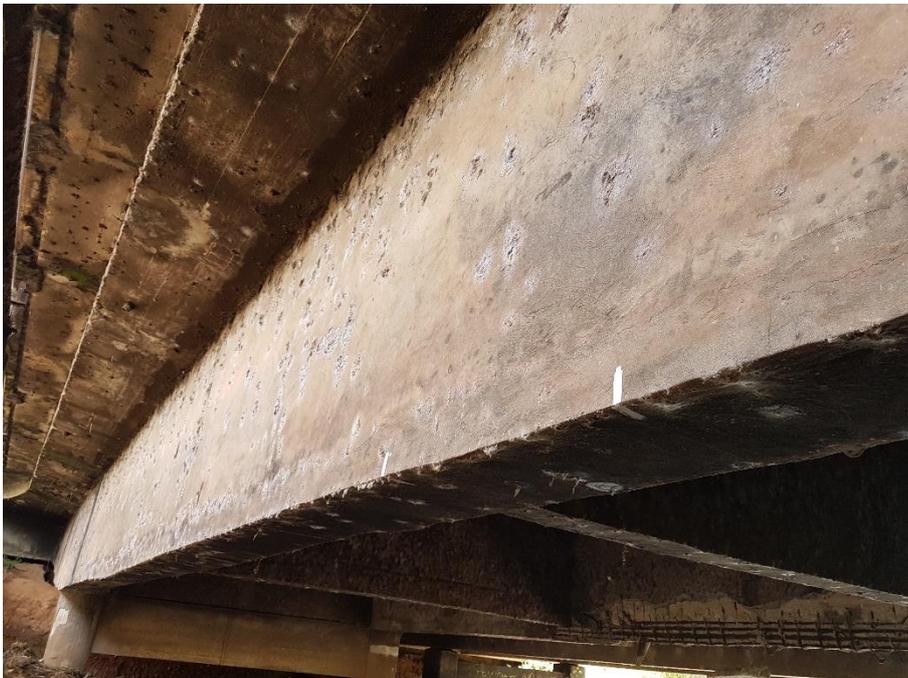
Foto 20 – Vista lateral esquerda da Ponte 1. Destaque para longarina VL1 à direita, diferente coloração de argamassas na viga longarina VL2 à esquerda (face inferior) e manchas de umidade na laje em balanço LB2.

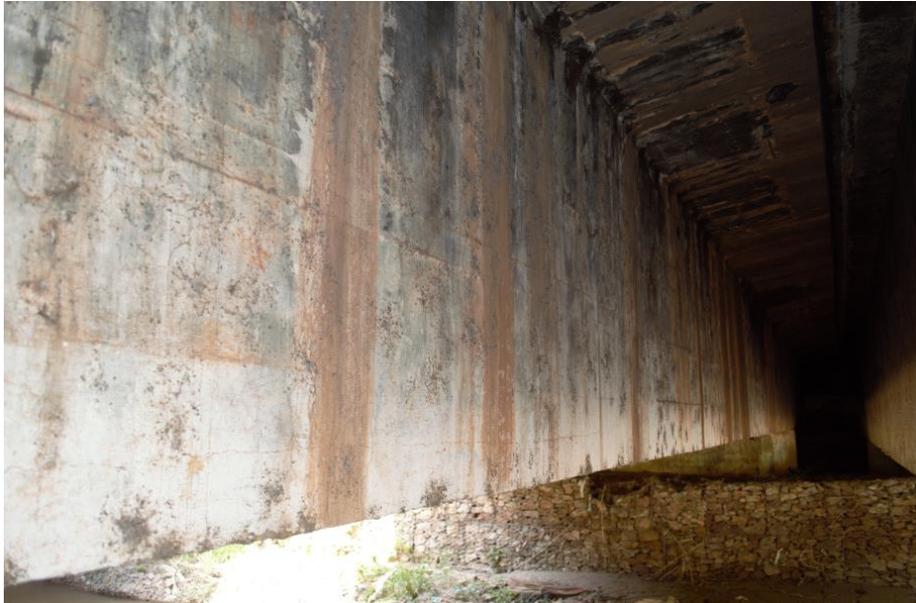
Foto 21 – Vista lateral esquerda da Ponte 2. Destaque para manchas de escoamento de água na longarina VL2 e junta longitudinal.

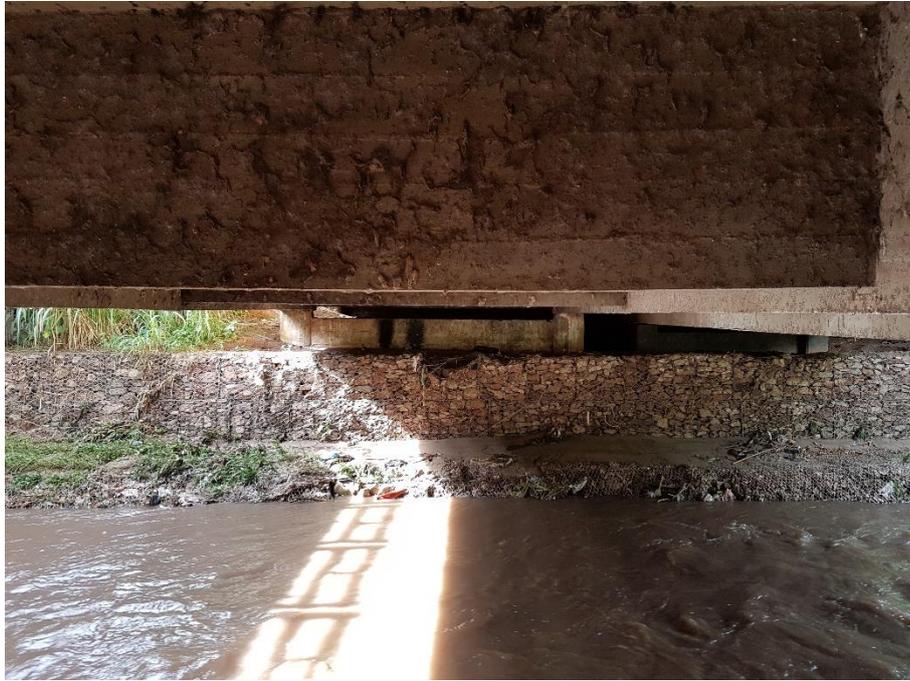
- Destacamento da argamassa na viga transversina VT4 (fotos 58 e 85), próximo ao apoio.
-
- Mancha de umidade na transversina VT1 (ponte 1) em função do nível do Córrego “Riacho Fundo” por conta de chuva (foto 64).
-
- Concreto disgregado com armadura exposta e corroída na viga transversina VT1 (fotos 59 e 60), lado final.
-
- Acúmulo de sujeiras/detritos nas transversinas (VT1 a VT4 – em pontes 1 e 2) - (foto 17, 18, 23, 24, 66 e 86).

Foto 23 – Vista Inferior da Ponte 2. Destaque para acúmulo de sujeira na transversina e apoios P1 e P2 (lado inicial).

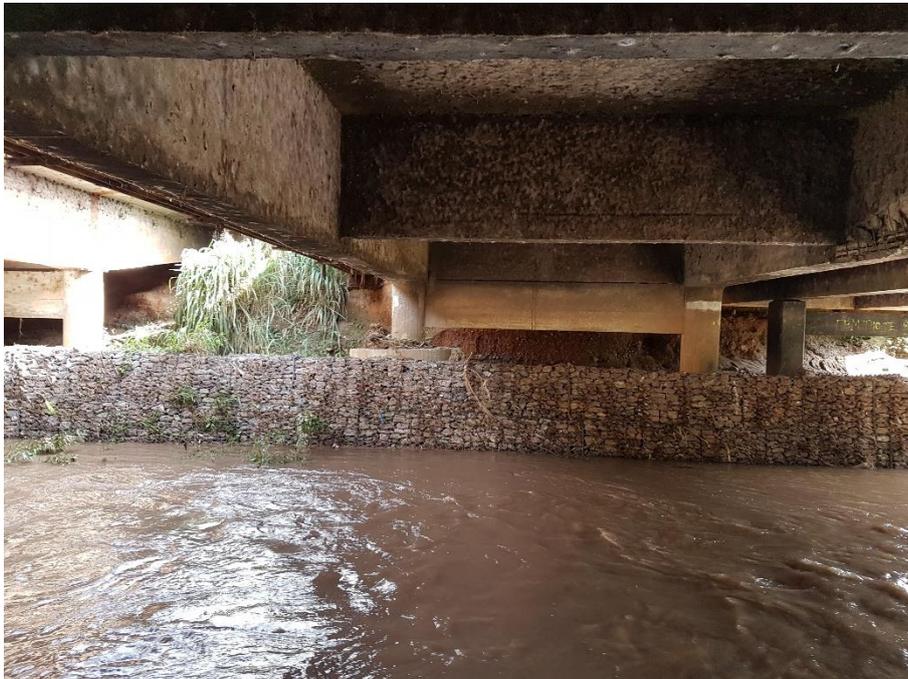
Foto 24 – Vista Inferior da Ponte 1. Detalhe para apoios P3 e P4 (lado final).

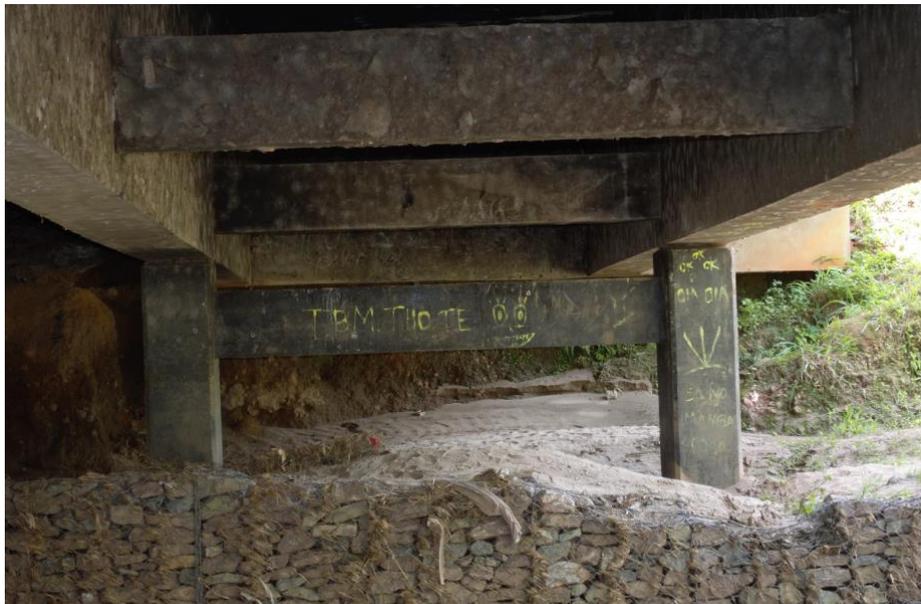
Foto 26 – Vista Inferior do Alargamento 1. Destaque para apoios (lado final) e acúmulo de sujeira nos elementos.

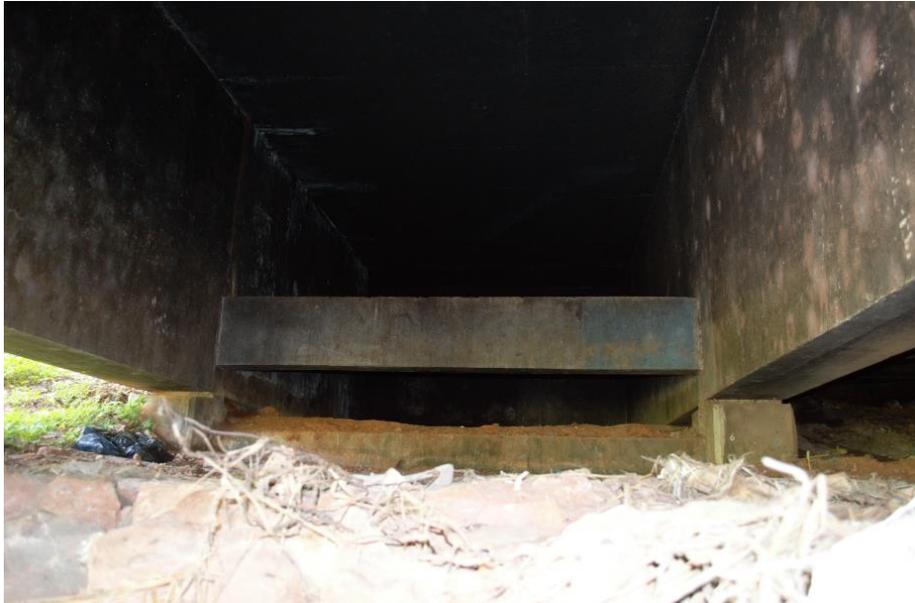
Foto 27 – Vista Inferior do Alargamento 1. Detalhe para apoios (lado inicial) e manchas de eflorescência na laje.

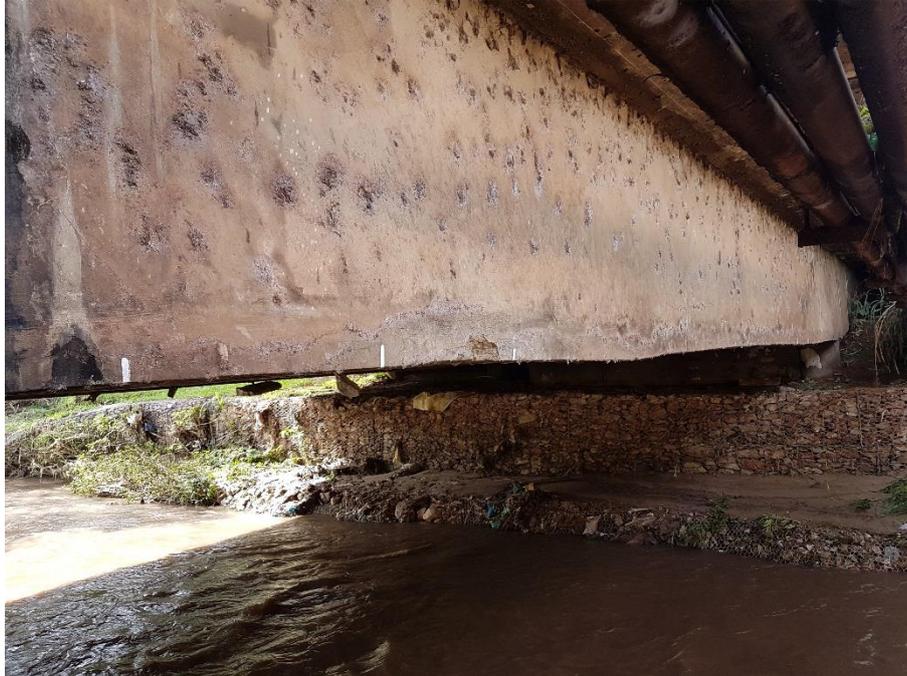
Foto 29 – Vista lateral Esquerda – Ponte 1. Destaque para diferença de coloração dos concretos na parte inferior da longarina VL2, indicando possível reparo, além de concreto segregado na parte inferior da longarina VL2.

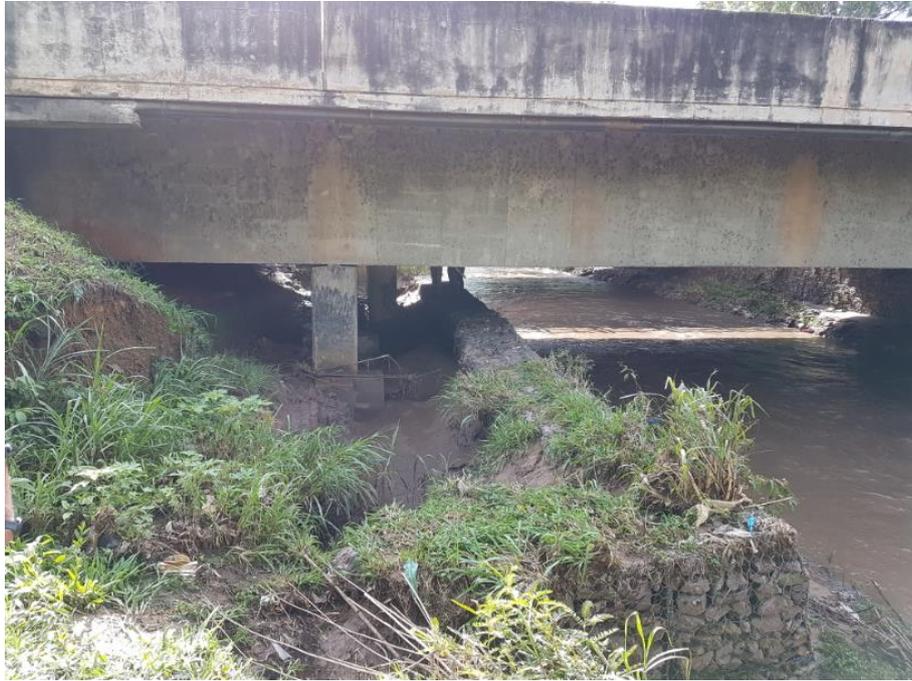
- Recalque / afundamento do talude e carreamento do solo com presença de vazios (foto 33, 35 a 44).

Foto 33 – Vista à esquerda dos taludes e contenção - lado final (Alargamento 2). Detalhe para solo carreado atrás do gabião

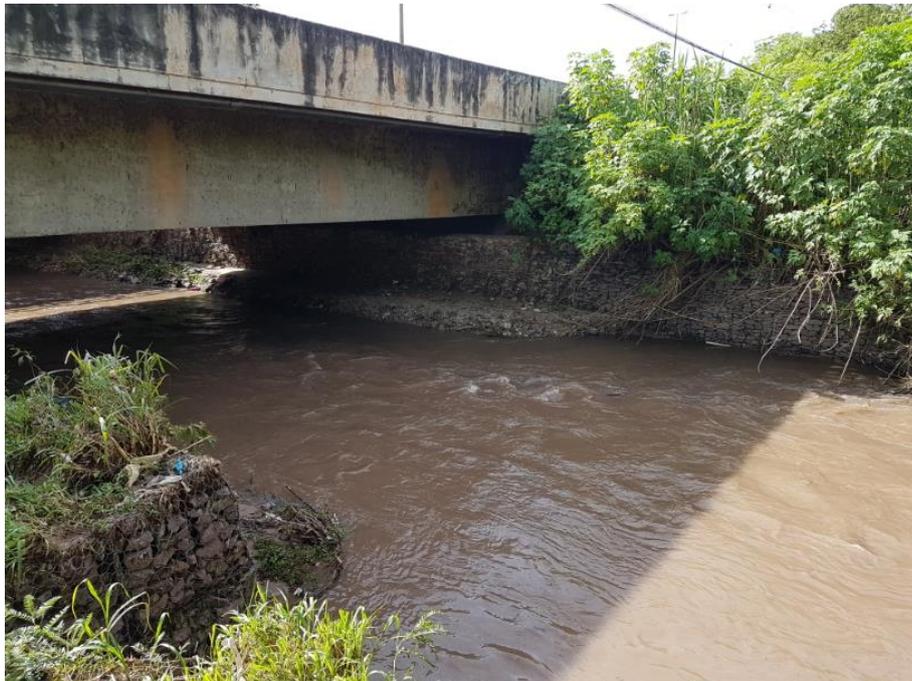
Foto 34 – Vista à lateral esquerda do Alargamento 2. Destaque para crescimento de vegetação na região do talude e contenção - lado inicial.

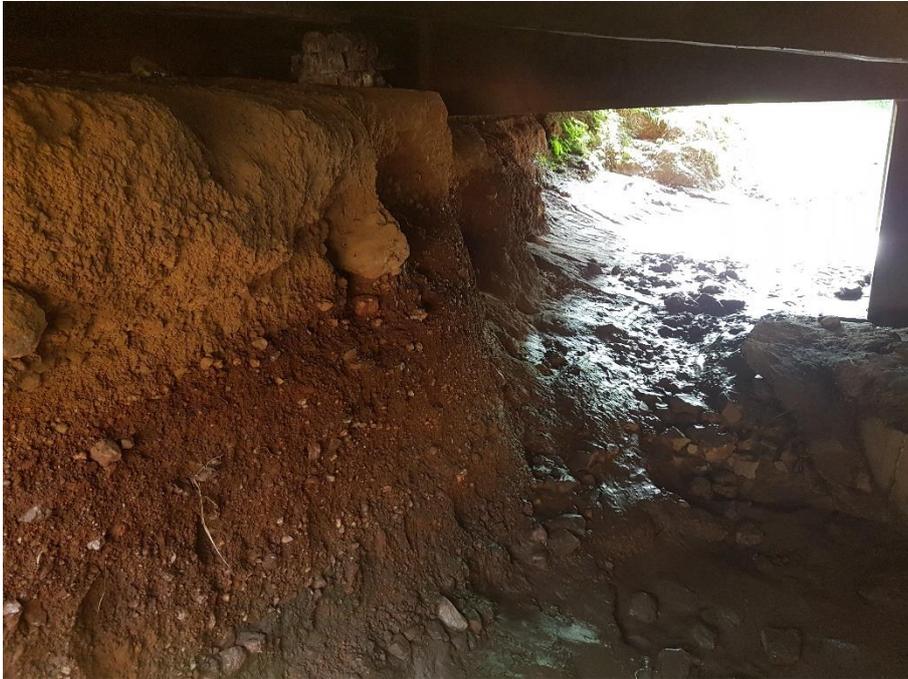
Foto 35 – Vista da região atrás do gabião (lado final). Destaque para nível do córrego, carreamento do solo e presença de vazios – Ponte 1.

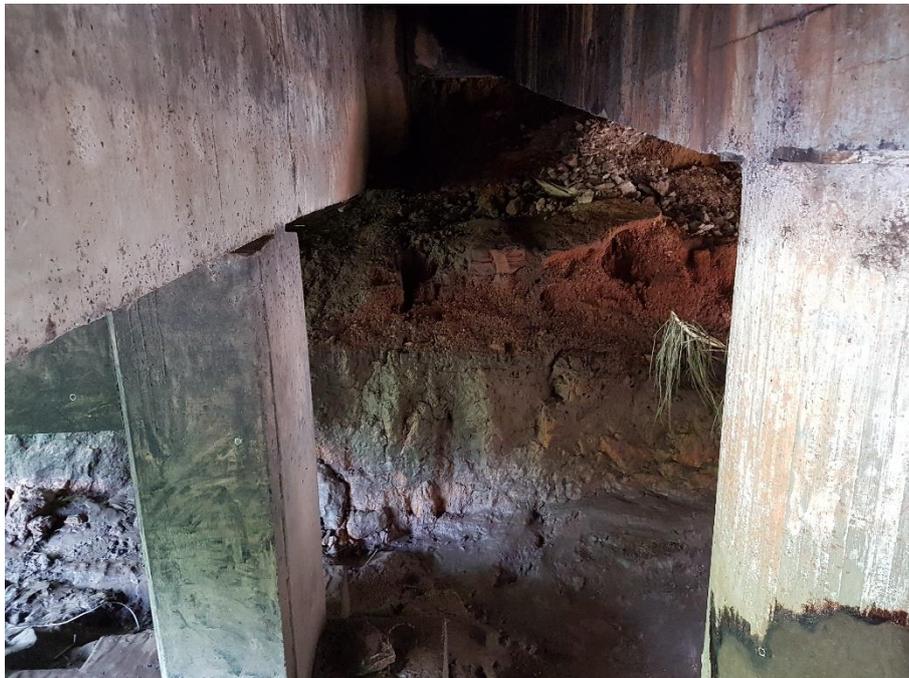
Foto 38 – Vista da região atrás do gabião (lado final). Destaque para carreamento do solo com presença de vazios e mesoestrutura (Ponte 2 – à direita e Alargamento 2 – à esquerda).

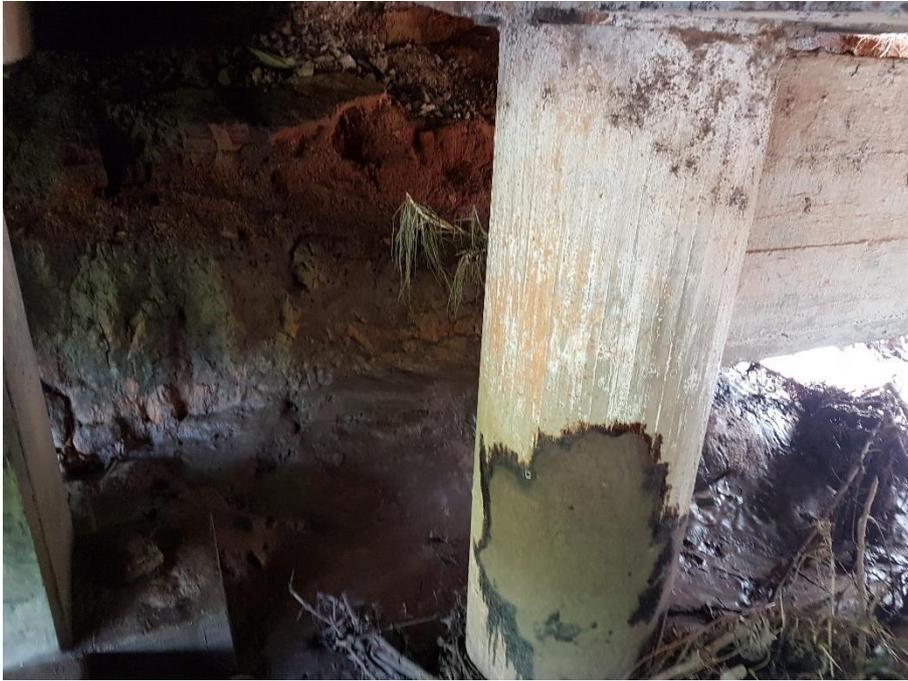
- Coloração diferente no concreto do pilar P4 (ponte 2) indicando possível reparo (foto 39), lado final.
-
- Acúmulo de detritos na base dos pilares P3 e P4 – Pontes 1 e 2 (foto 42, 43, 53), lado final.
-
- Destacamento da argamassa no pilar P2 – Ponte 2 (foto 87).

Foto 39 – Vista da região atrás do gabião (lado final). Destaque para carregamento do solo com presença de vazios e mesoestrutura (Ponte 2 – à direita).

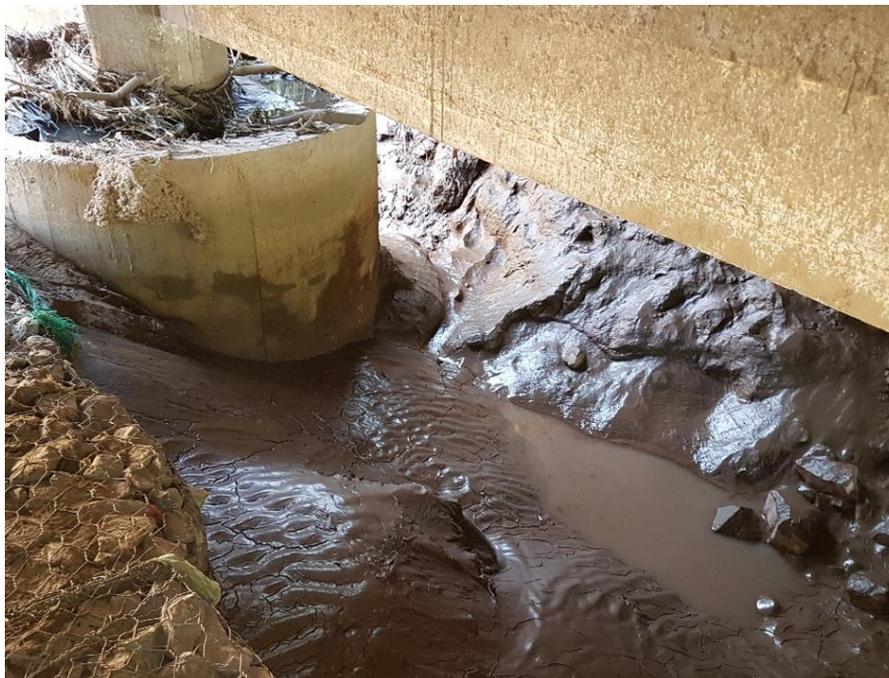
— **Foto 42** – Vista da mesoestrutura na Ponte 1 – lado final. Destaque para carregamento do solo por detrás do gabião.

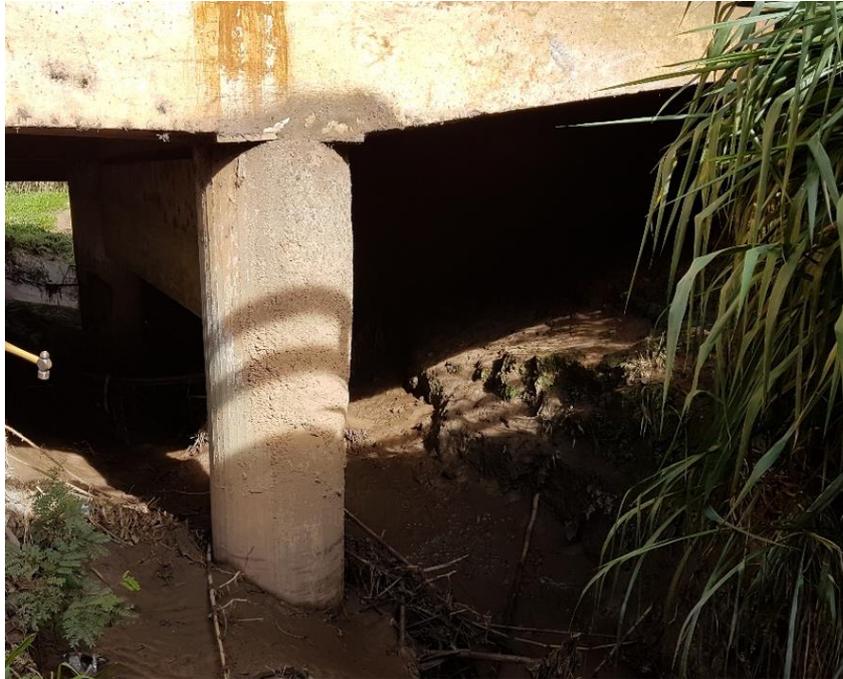
Foto 43 – Vista da mesoestrutura na Ponte 2 – lado final. Destaque para carregamento do solo por detrás do gabião.

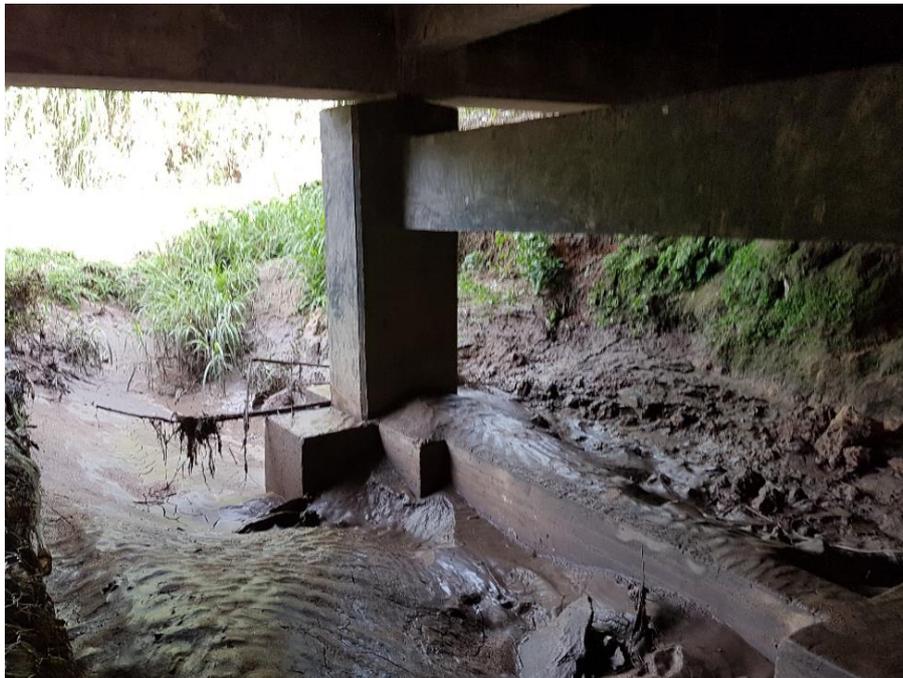
Foto 44 – Vista da mesoestrutura no Alargamento 2 – lado final. Destaque para carregamento do solo por detrás do gabião.

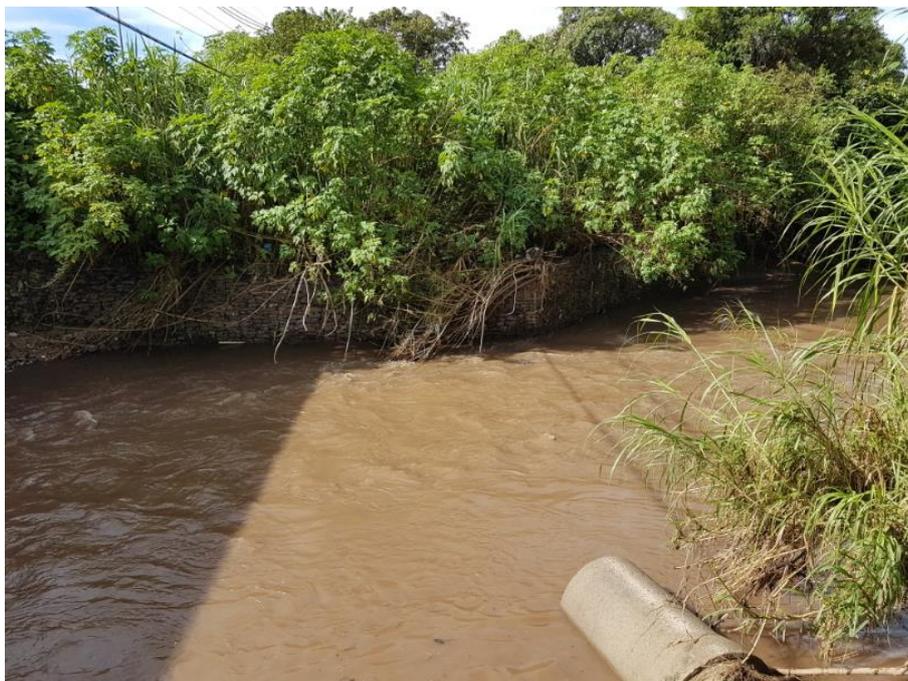
Foto 46 – Vista do curso do Córrego “Riacho Fundo” (Montante à direita).

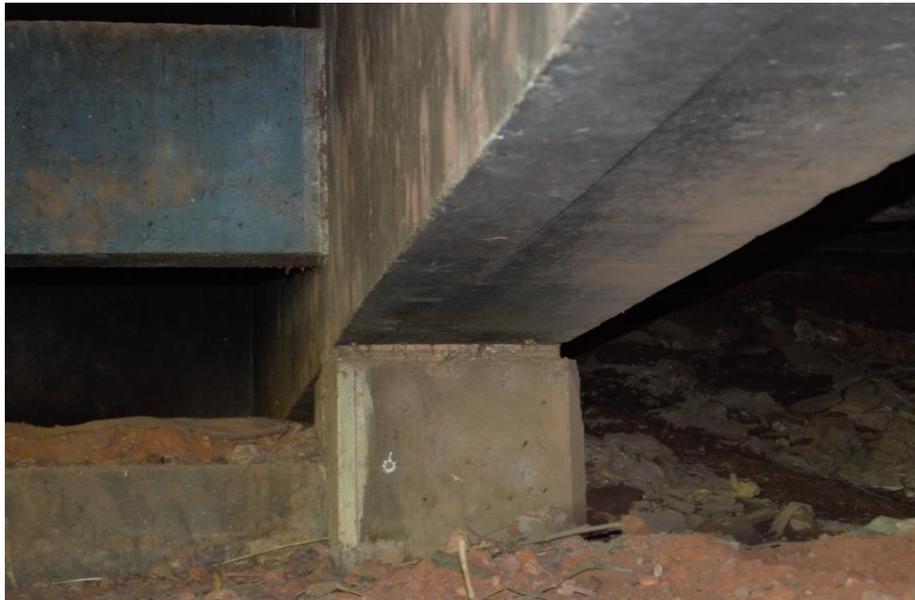
Foto 48 – Vista Inferior do Alargamento 1 (Detalhe para apoio freyssinet).

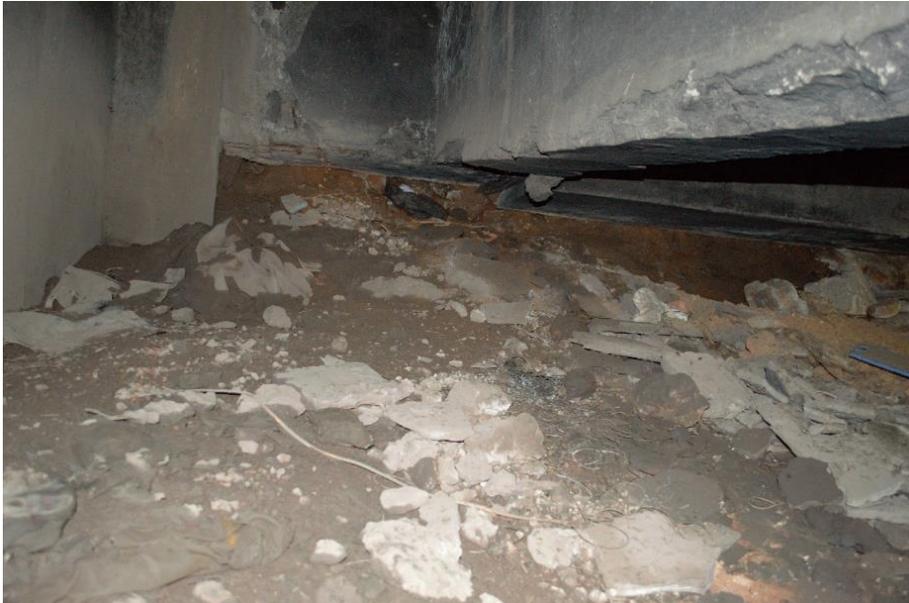
Foto 49 – Vista Inferior da Ponte 1 (à direita) + Alargamento 1 (à esquerda) – trecho inicial. Destaque para concreto disgregado / destacamento da argamassa.

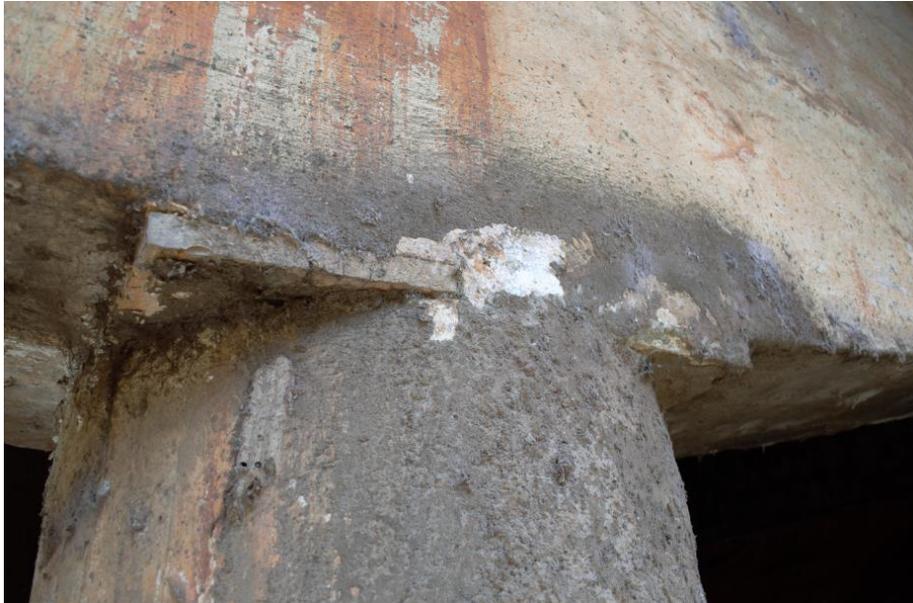
Foto 51 – Detalhe do apoio tipo Freyssinet – Ponte 2. Destaque para a forma remanescente de madeira.

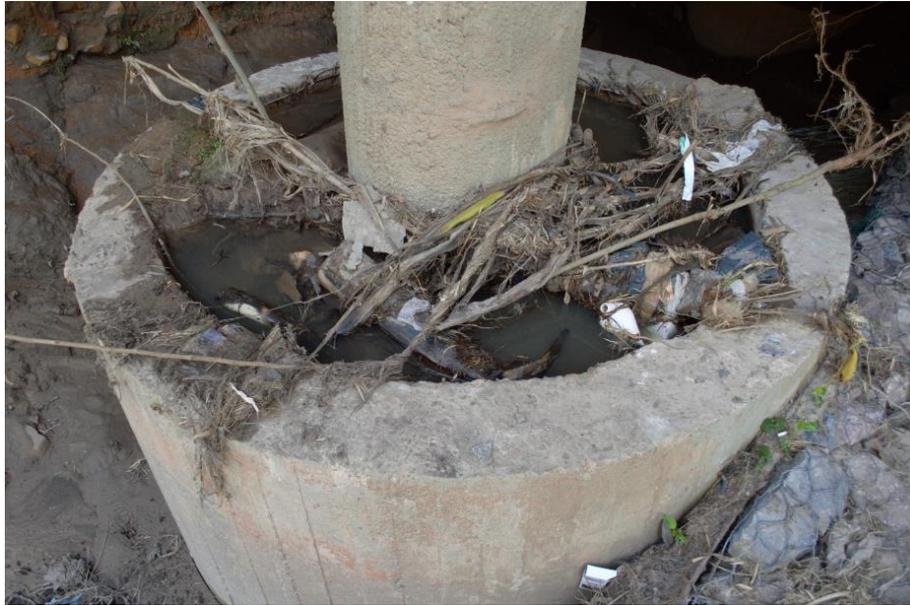
Foto 53 – Acúmulo de sujeira e outros detritos junto ao pilar P4 (Ponte 1-lado final).

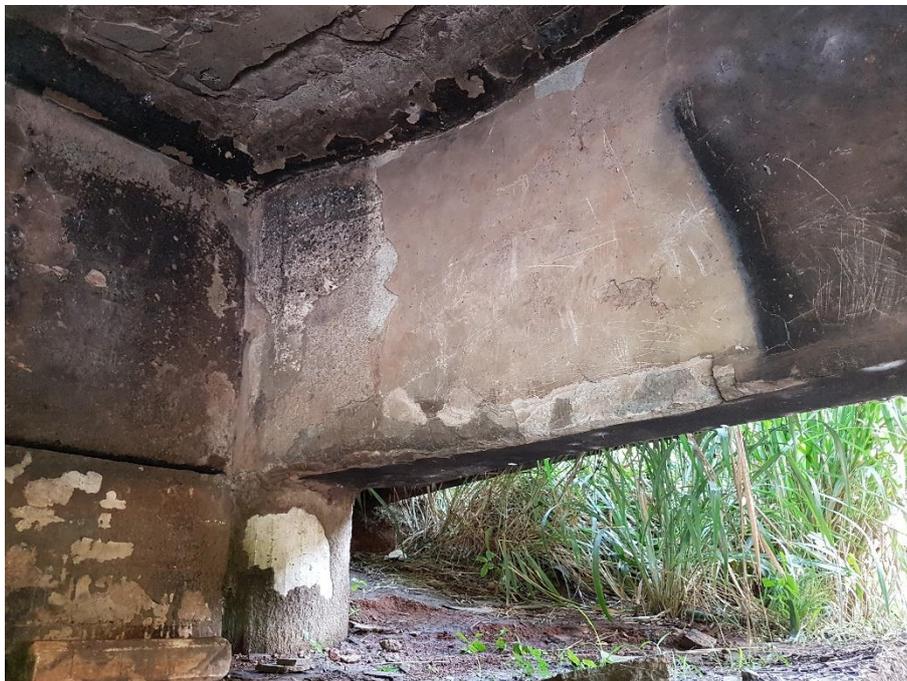
Foto 57 – Vista da mesoestrutura da Ponte 1 (lado inicial). Detalhe para destacamento da argamassa da laje.

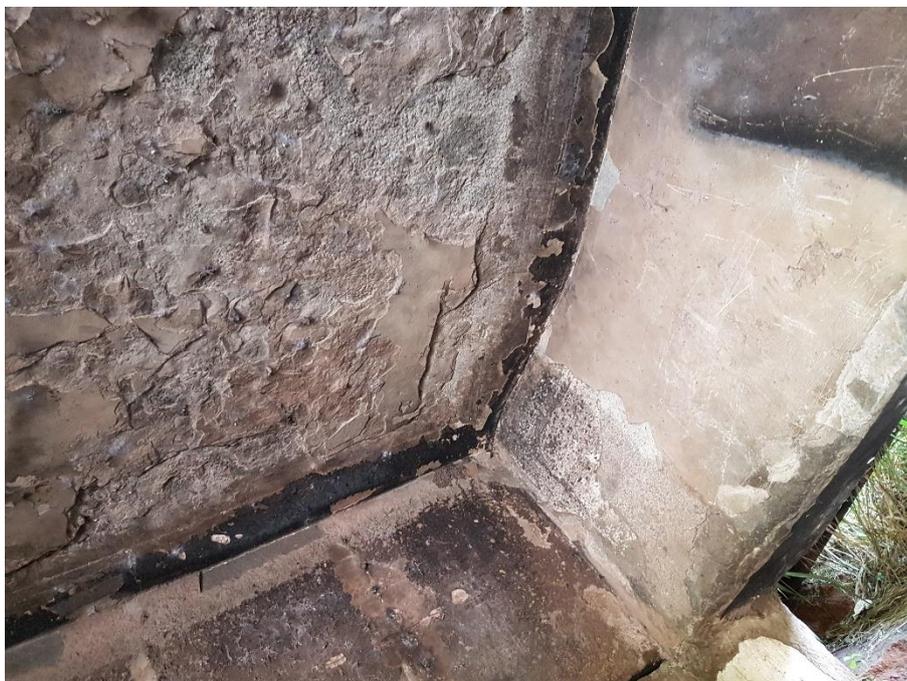
- Acúmulo de sujeira e/ou outros detritos junto aos passeios nos lados esquerdo (foto 58) e direito, obstruindo os buzinotes de drenagem da pista.
- Buzinotes de drenagem curtos nos lados esquerdo e direito (Fotos 15, 16, 75, 104, 106)
- Pingadeiras inexistentes nas lajes em balanço lados LB1 (Ponte 1) e LB2 (Ponte 2). (Fotos 77, 78)

Foto 58 – Vista do fundo da laje na Ponte 1 (lado inicial). Detalhe para destacamento da argamassa.

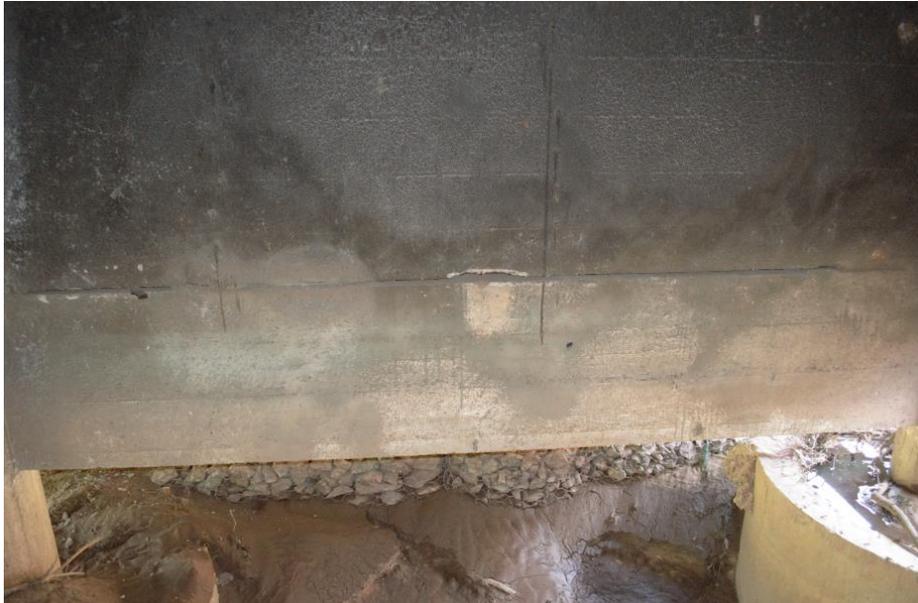
Foto 59 – Vista da mesoestrutura da Ponte 1. Destaque para concreto disgregado com armadura exposta e corrida na transversina VT1 – lado final.

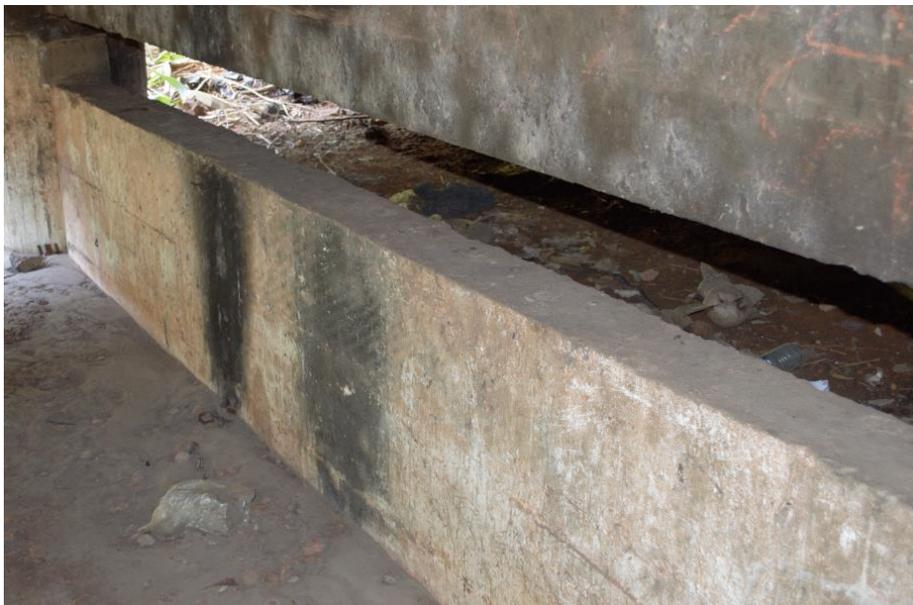
Foto 64 –Vista da mesoestrutura da Ponte 1- lado inicial.

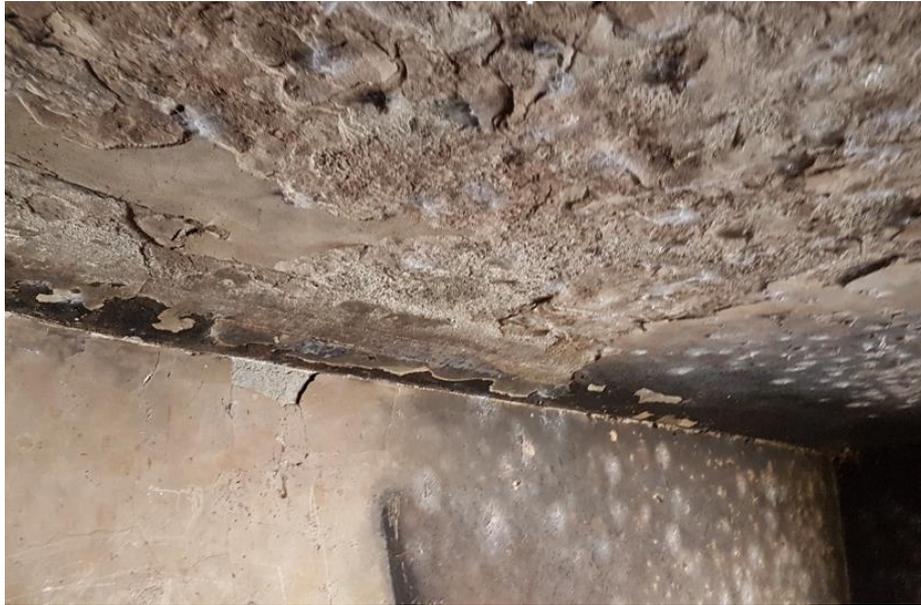
- Fissuras sem eflorescência (foto 95).
-
- Manchas de umidade nas lajes em balanço (foto 75, 76, 78, 81 e 82).
-
- Destacamento da argamassa (foto 85 e 103);
-
- Concreto disgregado com armadura exposta e corroída na laje em balanço e no painel de laje (foto 75, 76, 77, 78, 81, 95).
-
- Armadura exposta e corroída na laje (foto 75 a 80, 83, 95).

Foto 85 – Destacamento da argamassa na face inferior do painel de laje (Ponte 1 – lado inicial).

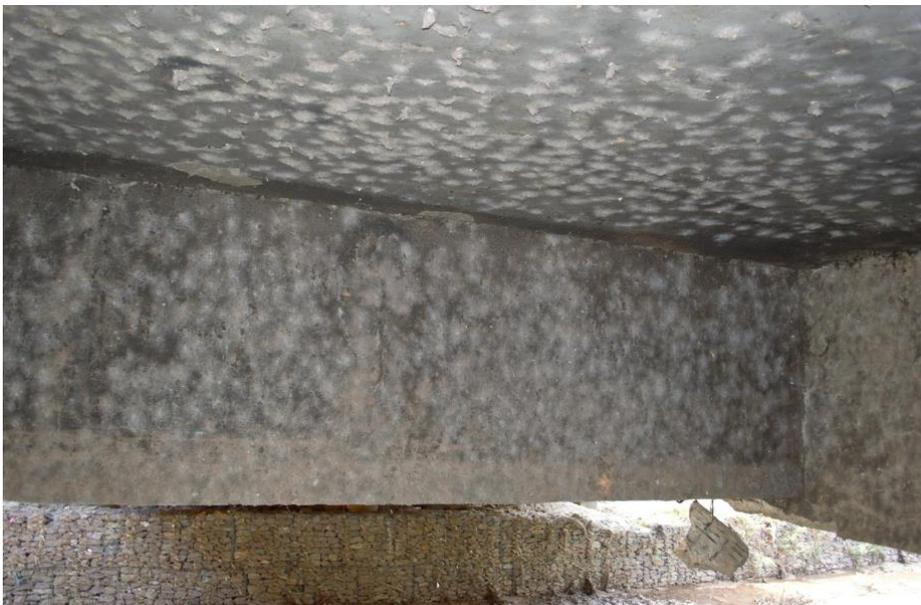
Foto 86 – Vista de fundo do tabuleiro da Ponte 1 (lado final).

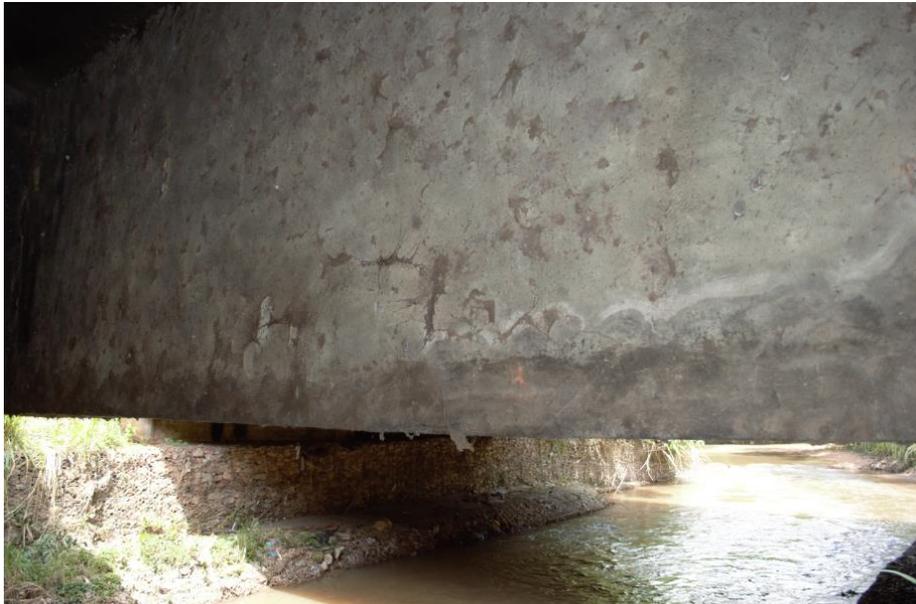
Foto 88 – Vista de fundo da Ponte 1. Destaque para coloração diferente da argamassa na long.VL2.

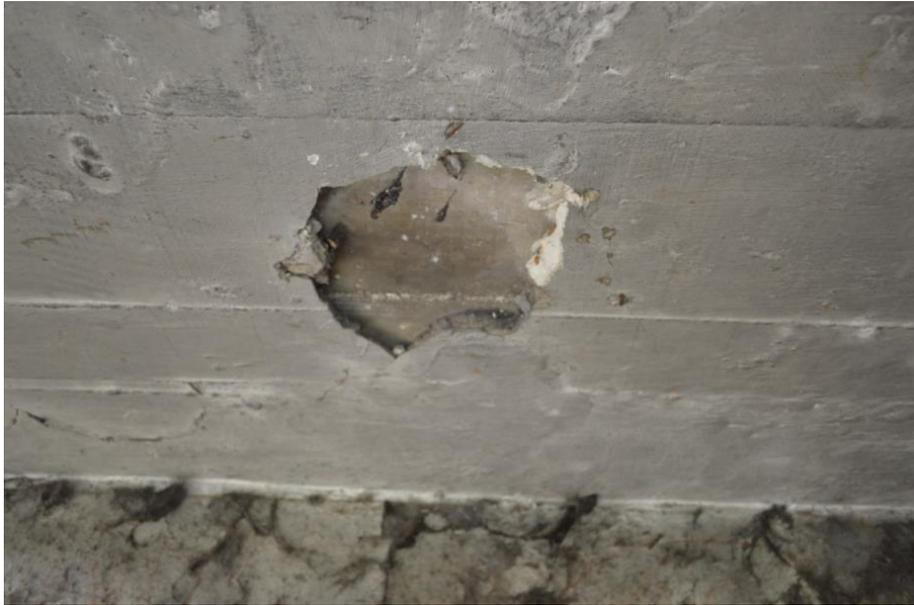
Foto 103 – Destacamento da argamassa no painel de laje da Ponte 2.

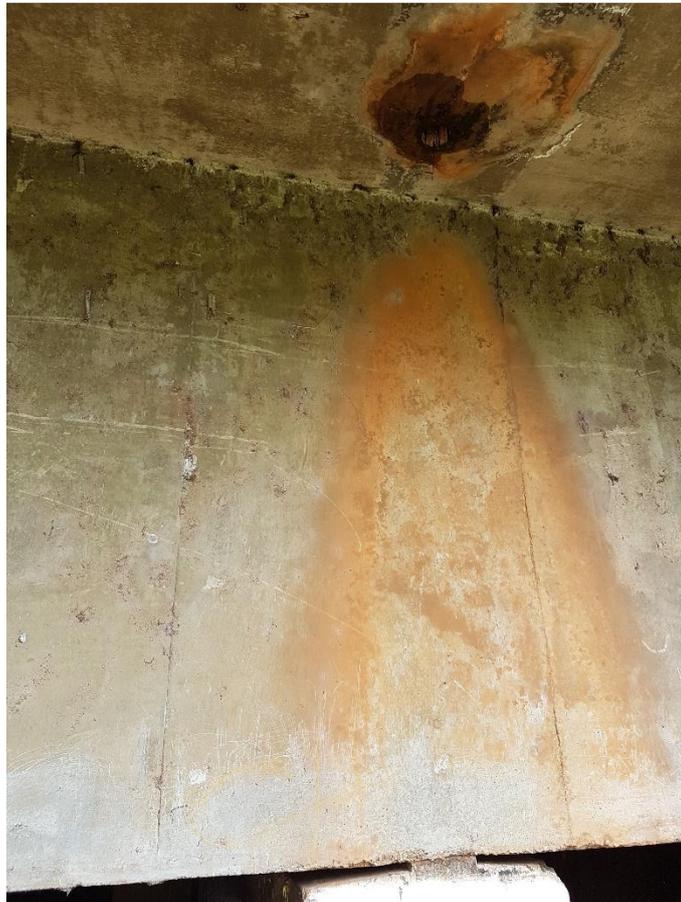
A drenagem das obras é realizada por buzinetes posicionados nas laterais das OAE's (foto 104 a 106).

**Foto 104** – Vista de fundo do Alargamento 1. Destaque para drenagem (buzinote) na lateral da OAE.

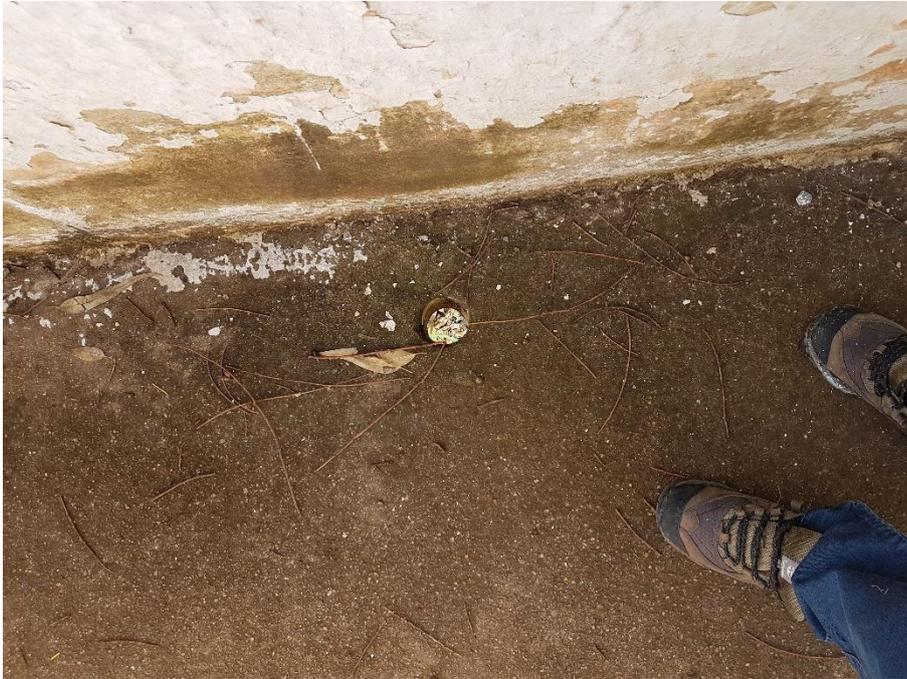
Foto 105 – Vista superior do Alargamento 1. Destaque para buzinode de drenagem na lateral da OAE.

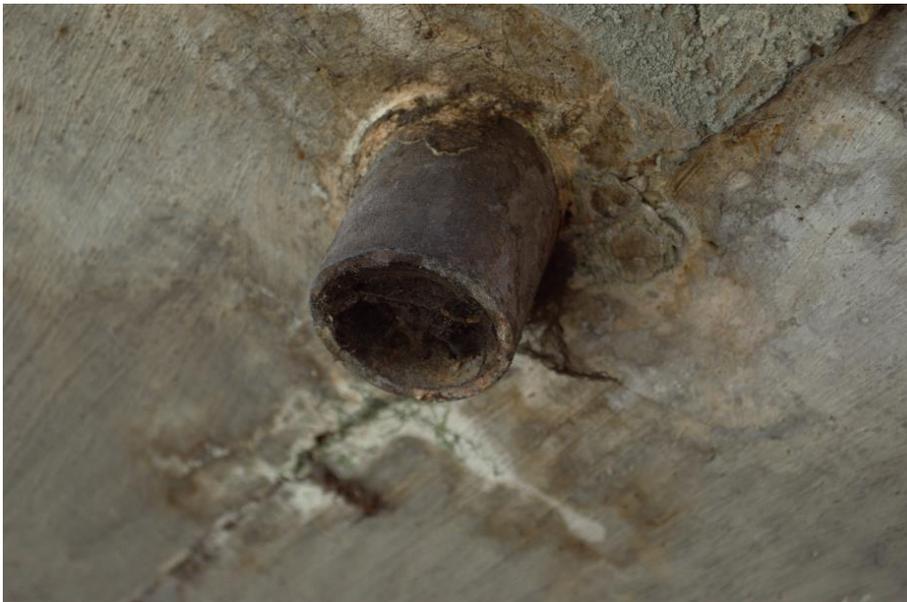
Foto 106 – Vista de fundo da Ponte 1. Detalhe para buzinode de drenagem na lateral da OAE entupido.

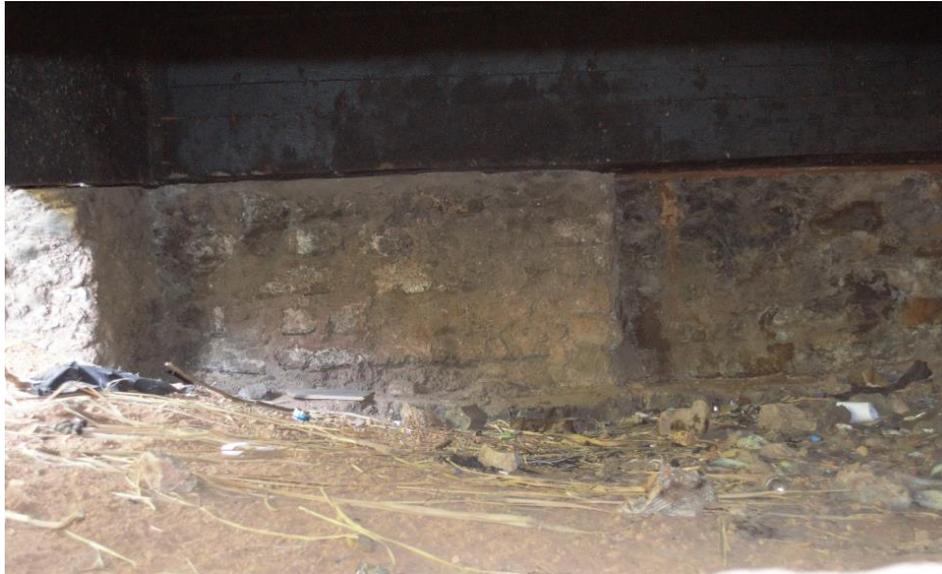
Os encontros são elementos de transição entre a estrutura do viaduto e a rodovia, e no presente caso são constituídos por aterro compactado (terrapleno) apoiado em estrutura (muro) em alvenaria (foto 109).

Foto 109 – Muro de alvenaria – Ponte 2 (lado inicial).

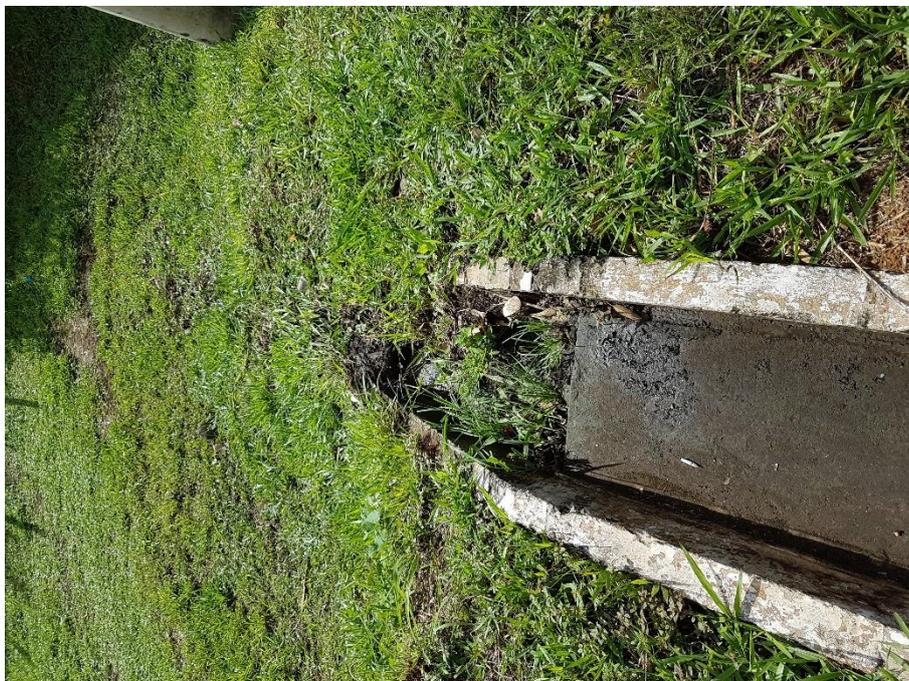
Foto 112 – Escada Hidráulica obstruída - Ponte 1 (lado final). Destaque para crescimento da vegetação.
