CÓDIGO		REV.
RT-DF001-15-04-2019-DER-001-001		A
EMIÇÃO	ELABORADO POR	FOLHA
Abril / 2019	TJS	1 de 82
EMITENTE

DF003 - ESTRADA PARQUE INDÚSTRIA E ABASTECIMENTO (EPIA) - Km 13

RELATÓRIO DE INSPEÇÃO, DIAGNÓSTICO E AVALIAÇÃO ESTRUTURAL – PONTES SOBRE O CÓRREGO RIACHO FUNDO

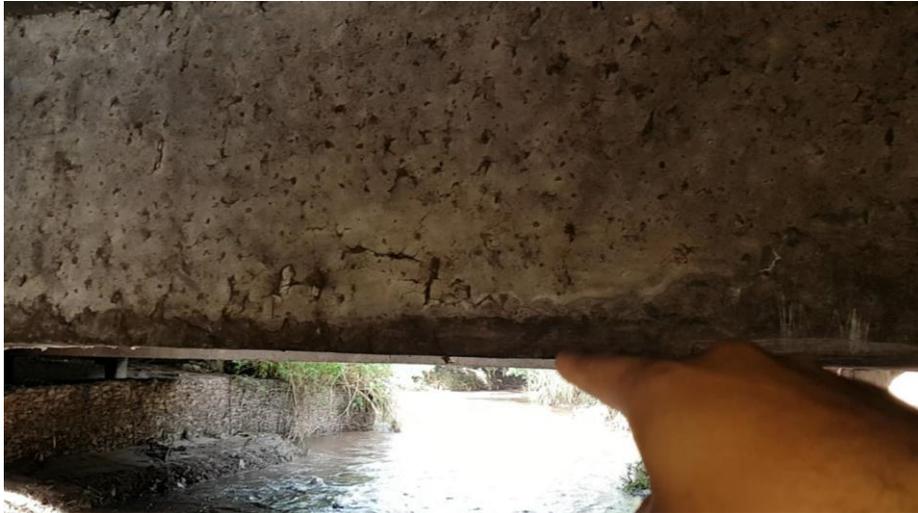
Foto 115 – Vista lateral direita da viga longarina VL2 (Ponte 1). Destaque para diferente coloração da argamassa na face inferior, indicando possível reparo.
