**Departamento de Estradas de Rodagem  
do Distrito Federal**

**RELATÓRIO DE INSPEÇÃO, DIAGNÓSTICO E  
RECUPERAÇÃO ESTRUTURAL DA OAE - 102 PONTE  
SOBRE O CÓRREGO GUARÁ.**

**Brasília, Maio de 2019.**

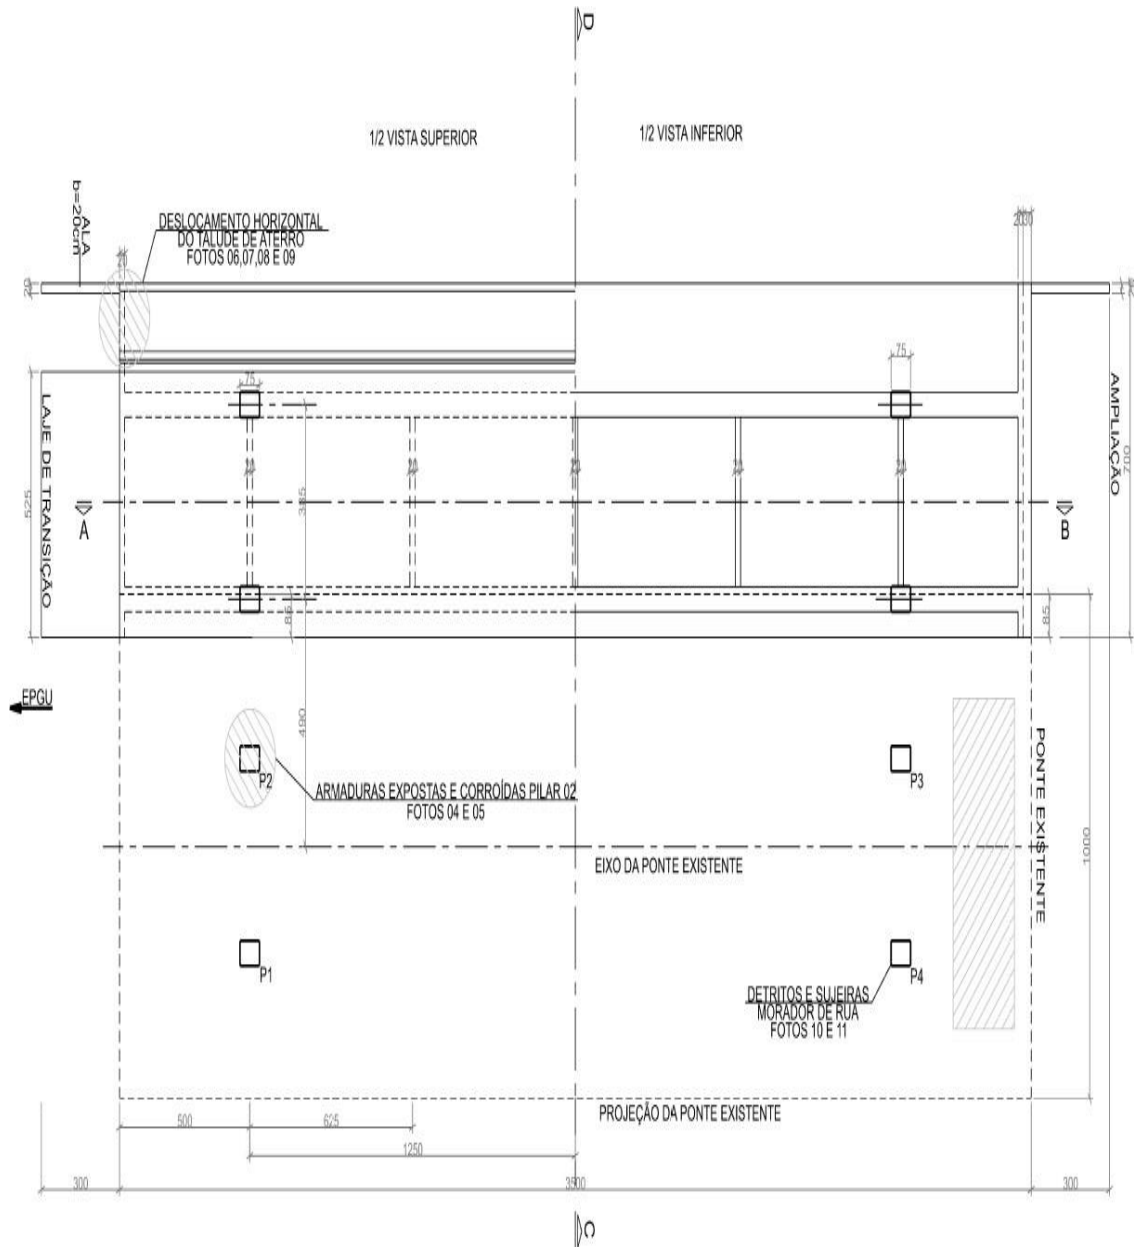
## 7. LOCALIZAÇÃO DAS ANOMALIAS CONSTATADAS

- Acúmulo de sujeiras e detritos na cortina da ponte, causados por morador de rua.
- Sujeiras e erosão do solo sobre o encontro da cabeceira da ponte.
- Ver o registro fotográfico - Fotos10 e 11
