**Departamento de Estradas de Rodagem  
do Distrito Federal**

**RELATÓRIO DE INSPEÇÃO, DIAGNÓSTICO E  
RECUPERAÇÃO ESTRUTURAL DA OAE - 101 PONTE  
SOBRE O Córrego Guarará.**

**Brasília, Maio de 2019.**

O presente documento tem por objetivo apresentar o relatório de inspeção da Obra de Arte Especial N°101, Ponte sobre o Córrego Guará, localizada na DF-003, Trecho 003EDF0170 - ENTR. DF-051 (EPGU) - ENTR. DF-075 (EPNB), Km 22,651.

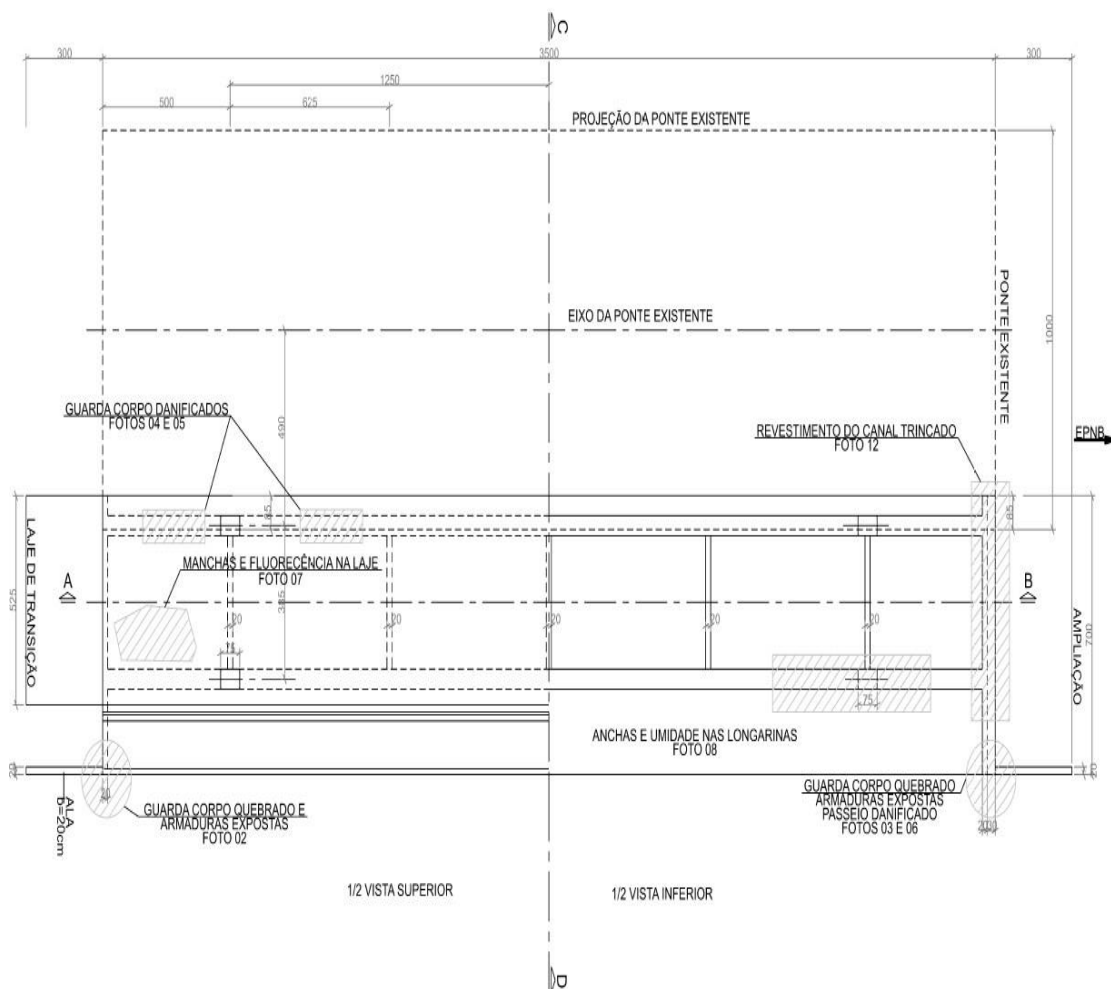
DF-003 (ÉPIA) - DF-051 (EPGU) ENTR. DF-075 (EPNB)  
MAPA DE LOCALIZAÇÃO DAS ANOMALIAS

- Talude da cabeceira com revestimento de concreto trincado e abrigando vegetação. Revestimento do piso de concreto sobre a cabeceira da ponte, quebrado e com erosão do talude.
- Ver o registro fotográfico - Fotos 12 e 13
