Vimos através da presente, atendendo ao CONTRATO Nº 056/2023, Convite nº 001/2023 encaminhar a vossa apreciação, o RELATORIO DE INSPEÇÃO E DAS ANOMALIAS DA PONTE SOBRE O RIO MELCHIOR NA RODOVIA DF-180, KM-19,5, contendo 77 laudas e 101 fotografias/imagens/planilhas e figuras, referente as condições Estrutural, Funcional e Durabilidade.

**ESTUDO PRELIMINAR (AVALIAÇÃO DAS ANOMALIAS E CONCEPÇÃO DE  
SOLUÇÃO DE ENGENHARIA A SER ADOTADA) DA PONTE SOBRE O RIO  
MELCHIOR NA RODOVIA DF-180, KM 19,5 NA REGIÃO DE  
CEILÂNDIA/DF.**

### **Inspeção Extraordinária da Obra de Arte Especial – Ponte sobre o Rio Melchior, região de Ceilândia/DF**

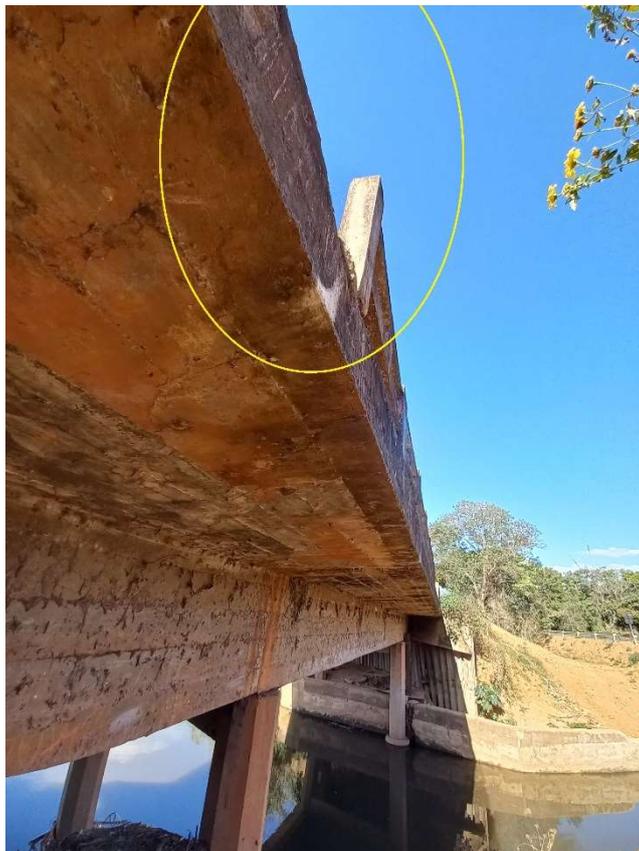
**Fotografia n.º 47 – evidenciando inexistência de guarda-corpo (26/07/2023)**

11	Falta de guarda-corpos e altura desatualizada em relação a normativa vigente	Colisões e desatualização em relação as normas atuais	A reconstrução dos elementos elevando suas alturas é a técnica normalmente utilizada neste tipo de anomalia	Exógena	Guarda-corpos 01 e 02	47 a 49
12	Largura do passeio inadequado e falta de proteção ao pedestre	Desatualização normativa e falta de manutenção preventiva	O alargamento da OAE neste tipo de anomalia é a técnica normalmente utilizada para resolução da anomalia com o acréscimo de proteção para pedestres	Exógena	Passeio 01 e 02	50 a 53
13	Infiltrações e manchas de umidade	Falta de drenagem do tabuleiro com buzinotes cobertos pelo revestimento	A Recuperação da funcionalidade dos buzinotes é a terapia sugerida	Exógena	Laje (tabuleiro)	38, 40 a 43
14	Juntas de dilatação inexistentes	Desatualização normativa e falta de manutenção preventiva	A execução de juntas de dilatação é técnica normalmente utilizada	Endógena	Encontro 01 e 02	45 e 46

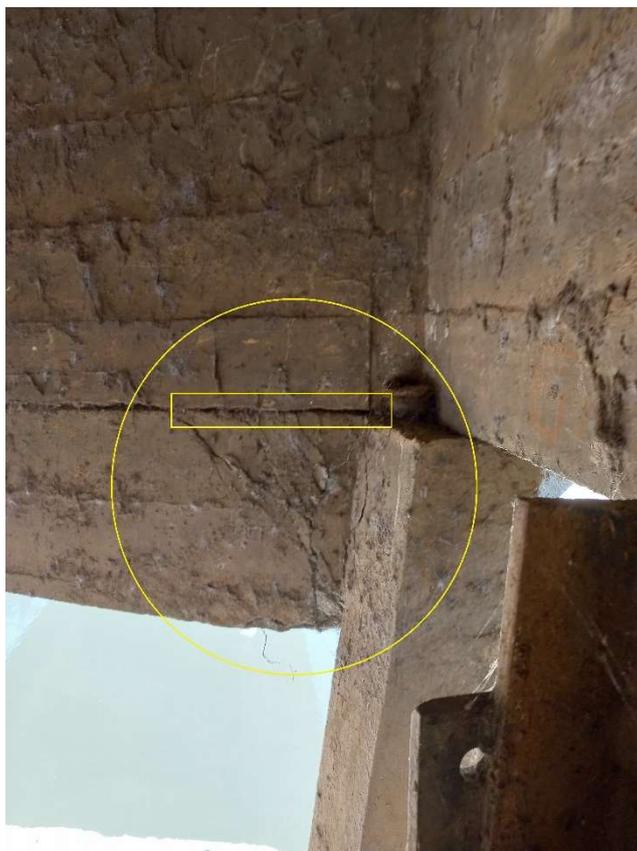
**Fotografia n.º 57 – evidenciando desnivelamento, plastificação, rachaduras e perda de função estrutural da travessa (26/07/2023)**

5	Fissuras, trincas e rachaduras na travessa, pilar e longarina do pórtico 02 gerando rompimento e/ou plastificação das ligações			Exógena	Pilar 03 e 04, Longarina 02	56 a 72
6	Mudança de vinculação com o aparelho de apoio gerando efeito de cunha			Exógena	Aparelho de apoio 03 e 04	56 a 72
7	Torção da superestrutura (tabuleiro, transversinas e longarinas) gerando trincas e fissuras no tabuleiro			Exógena	Laje (tabuleiro), Transversinas 02, 03 e 04, Longarinas 01 e 02	56 a 72
8	Rompimento do muro de contenção em concreto ciclópico	Fossa de erosão junto a base do muro	Sugere-se a eliminação da fossa de erosão junto a base da contenção bem como o uso de colchão de amortecimento de vórtices	Exógena	Muro de contenção em concreto ciclópico	25 a 37, 39 e 44
9	Colapso do muro de contenção em gabião	Erosão de contração sob a ponte devido aos vórtices gerados junto ao encontro	A terapia técnica indicada para resolução da anomalia é a eliminação ou diminuição dos vórtices junto aos encontros com a devida proteção dos taludes.	Exógena	Muro de contenção em gabião	73 a 80

Fissuras, trincas e rachaduras na travessa, pilar e longarina do pórtico 02 gerando rompimento e/ou plastificação das ligações.

O mesmo se tem para as fissuras, trincas e rachaduras na travessa, pilar e longarina do pórtico 02, sendo de maior facilidade de recuperação, onde há muitos exemplos práticos de execução, sendo executado de várias formas, com injeção de poliuretano flexível, em trincas e fissuras e a limpeza e recuperação localizada de rachaduras com aplicação de graute e a inserção de armaduras, se assim for necessário, para recuperação do local.

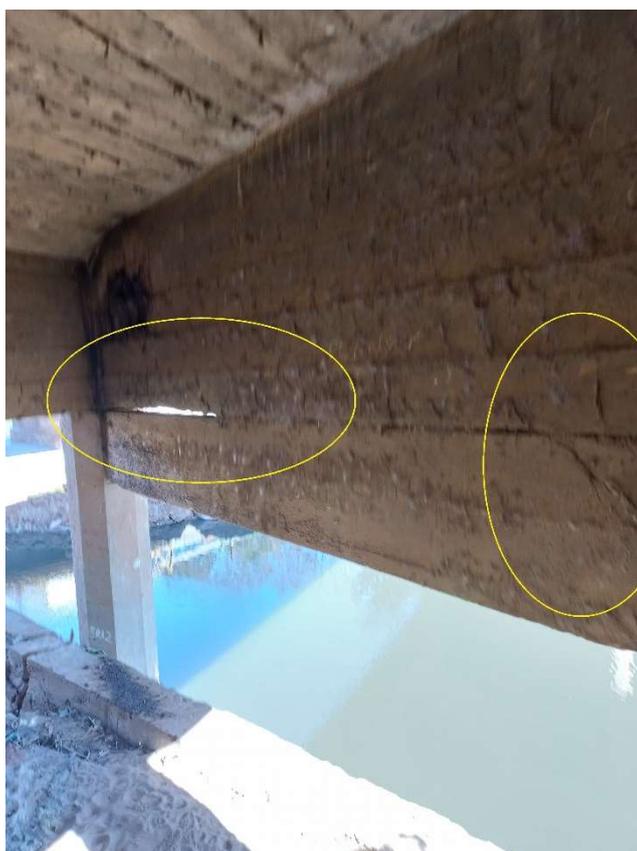
**Fotografia n.º 58 – evidenciando desnivelamento, plastificação, rachaduras e perda de função estrutural da travessa (26/07/2023)**

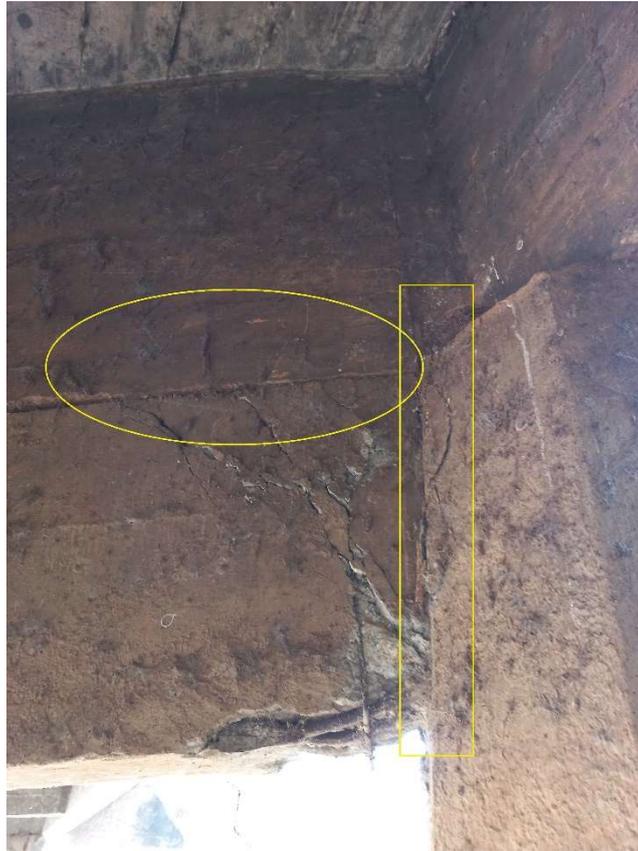
**Fotografia n.º 59 – evidenciando plastificação, rachaduras na travessa e efeito de cunha no pilar (26/07/2023)**

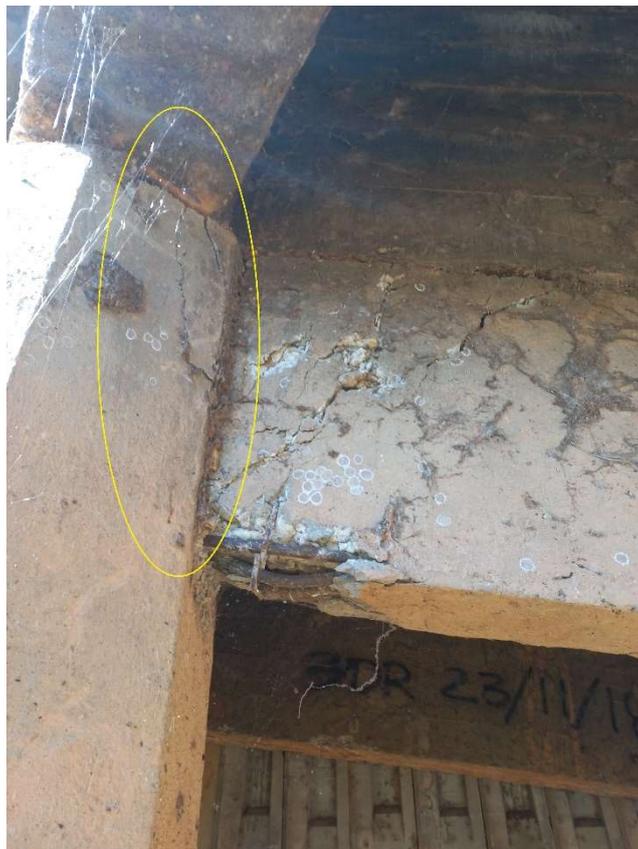
**Fotografia n.º 60 – evidenciando plastificação, rachaduras na travessa e efeito de cunha no pilar  
(26/07/2023)**

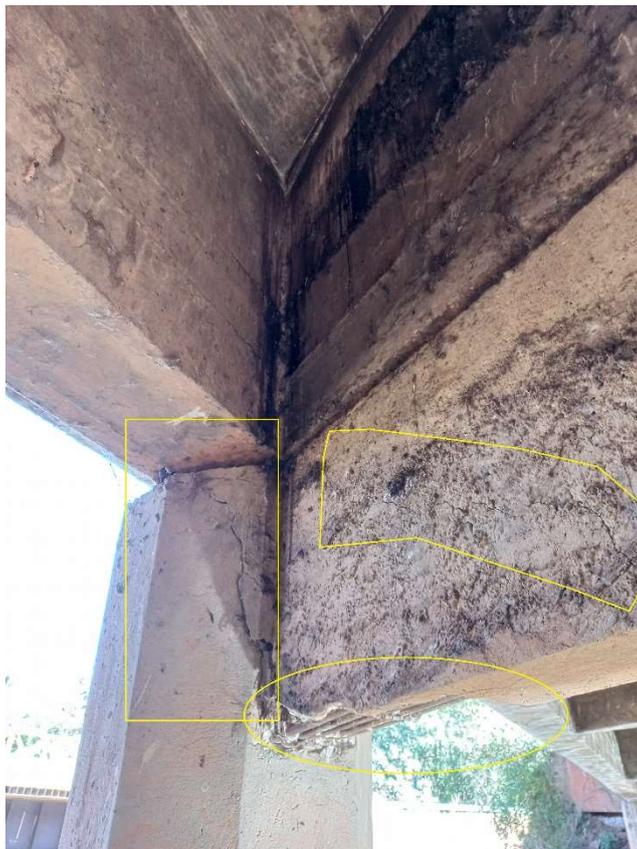
**Fotografia n.º 61 – evidenciando plastificação, armaduras aparentes, rachaduras na travessa e efeito de cunha/rachaduras no pilar (26/07/2023)**

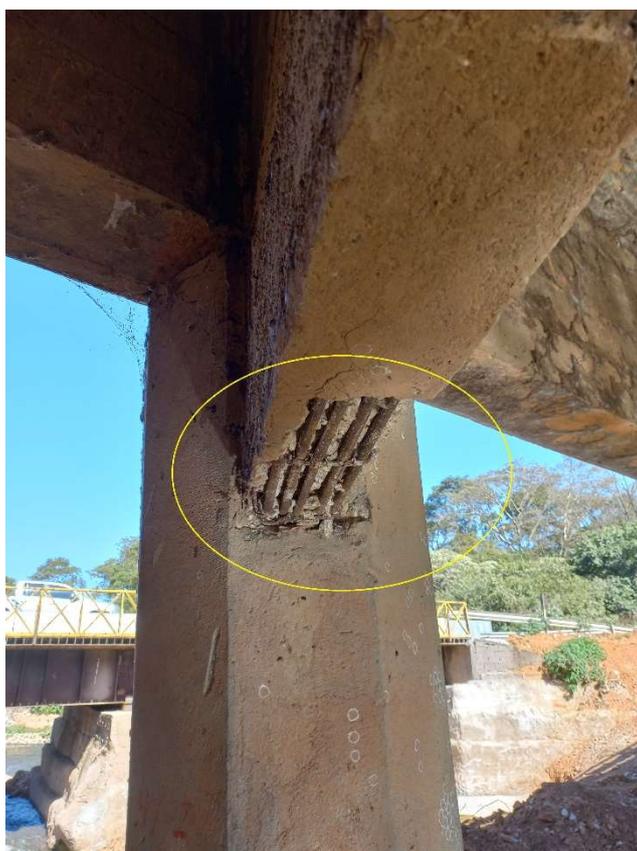
**Fotografia n.º 62 – evidenciando plastificação, armaduras aparentes, rachaduras na travessa (26/07/2023)**

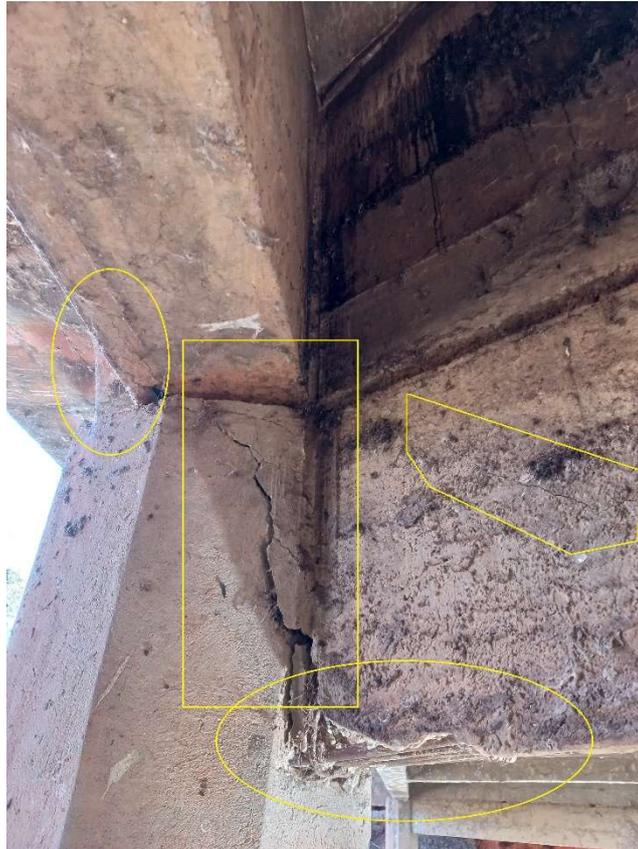
**Fotografia n.º 63 – evidenciando plastificação, armaduras aparentes, rachaduras na travessa e efeito de cunha/rachaduras no pilar (26/07/2023)**

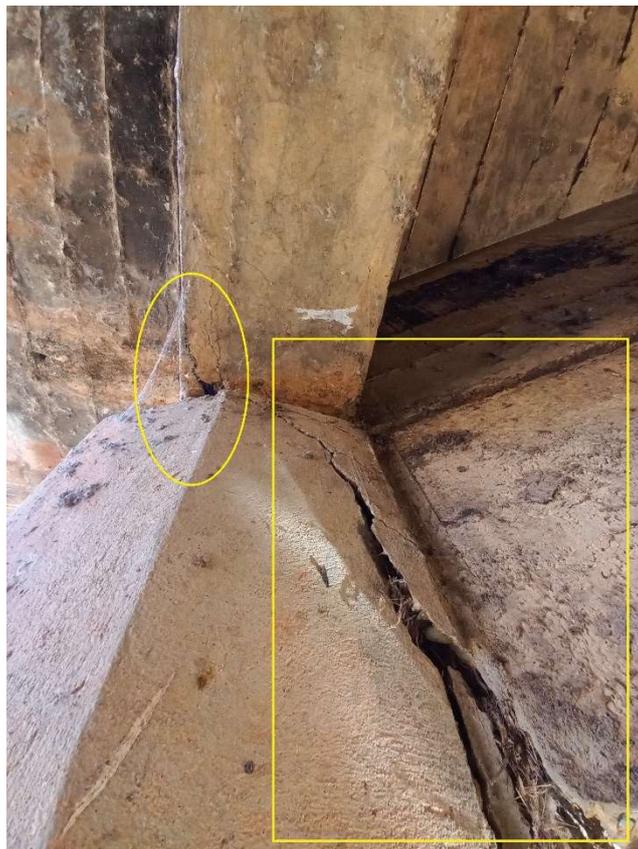
**Fotografia n.º 64 – evidenciando plastificação, armaduras aparentes, rachaduras na travessa e efeito de cunha/rachaduras no pilar (26/07/2023)**

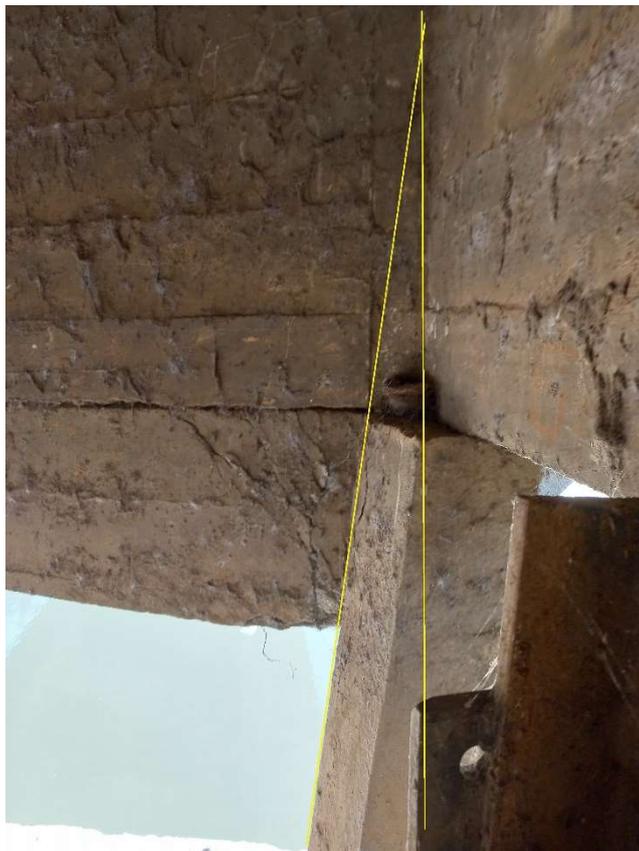
**Fotografia n.º 65 – evidenciando desaparecimento do pórtico/pilar (26/07/2023)**

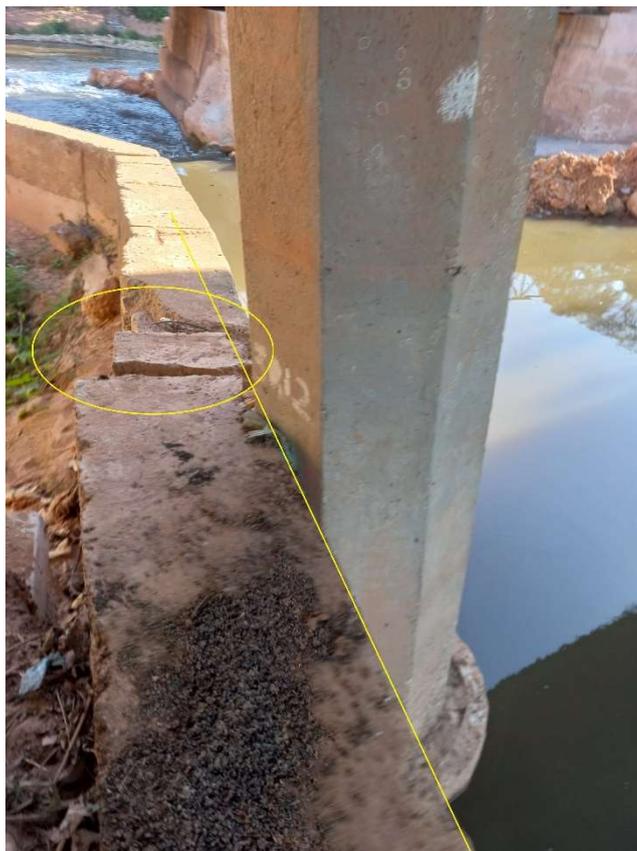
**Fotografia n.º 81 – evidenciando rompimento do muro de concreto (26/07/2023)**

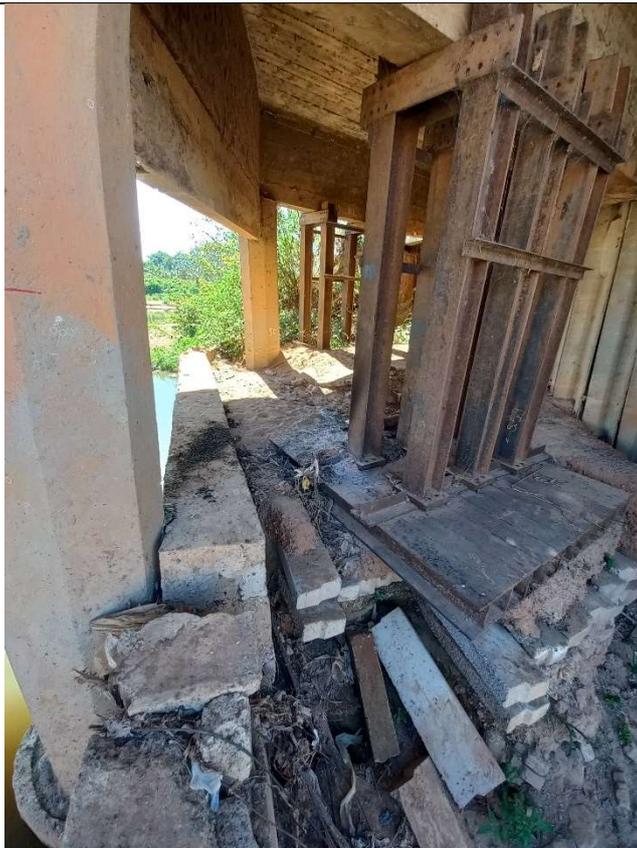
O colapso dos elementos estruturais no pórtico 02 já ocorreu e só ainda não ruiu devido ao escoramento emergencial metálico executado.

**Fotografia n.º 82 – escoramento metálico emergencial executado que mantém a estabilidade da estrutura (26/07/2023)**

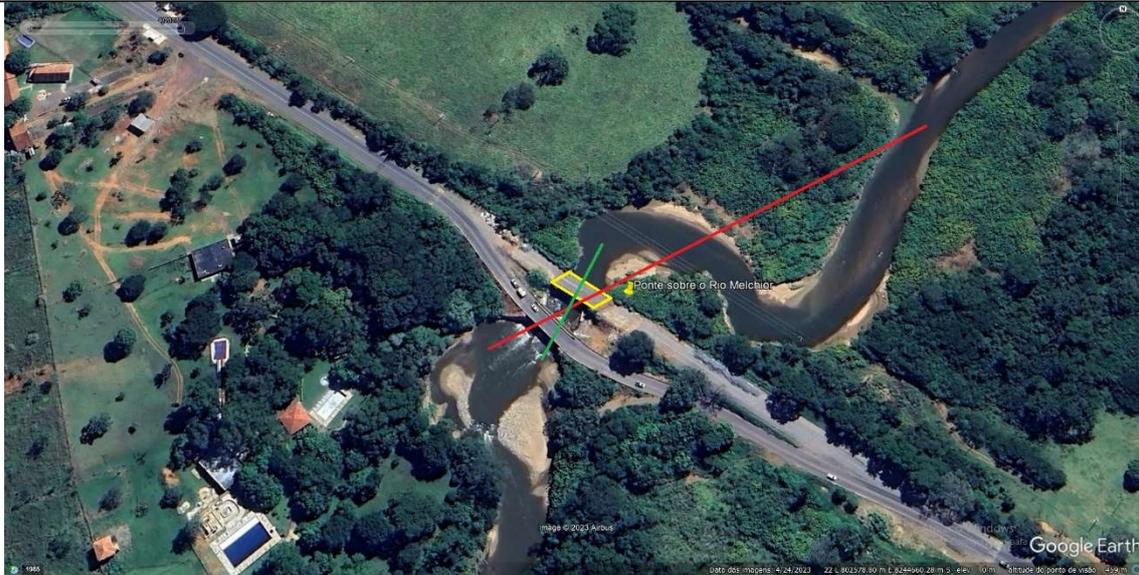
Imagem n.º 95 – imagem via satélite (Google Earth) de 04/2023.

Nesta última imagem temos uma noção de como a angulação da esconsidade foi projetada para atender um linha de fluxo diferente do que temos na atualidade.

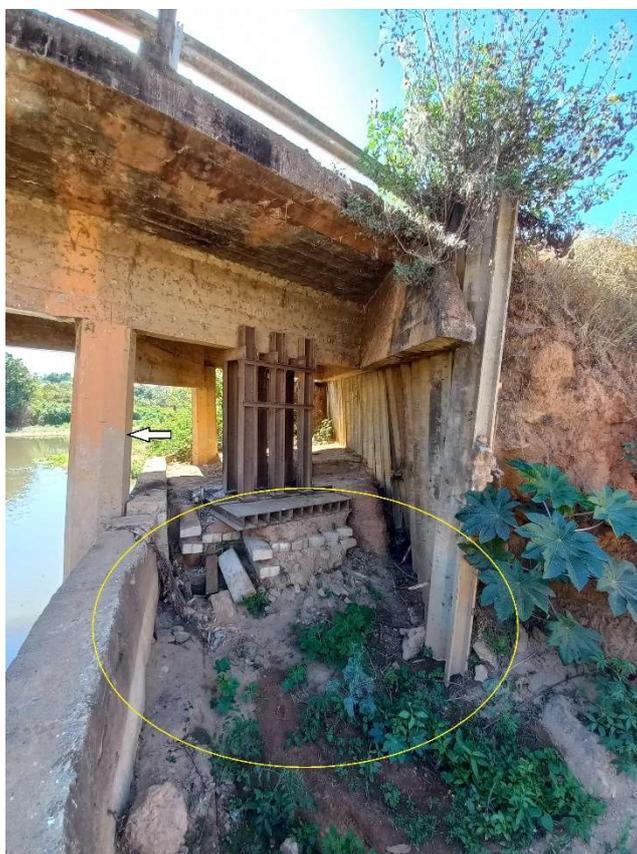
A imagem acima nos indica a abrangência das cheias em planta com que é possível concluir que estas atacam os encontros provocando erosão. Já as fotografias a seguir mostram o efeito da erosão bem como o indicativo de cota de cheia em marcas nos pilares.

**Imagem n.º 97 – croqui indicativo do nível das cheias anuais bem como o efeito da erosão junto ao encontro.**

A resolução desta patologia passa pela recomposição dos taludes em inclinação adequada ao tipo de solo do local bem como com aterro controlado. Estes taludes devem ser protegidos das cheias anuais, podendo esta proteção em piso de concreto, enrocamento de pedras, colchão Reno ou enrocamento de pedras argamassadas. Outra solução seria a execução de contenções em concreto armado e ou gabião caixa. Porém a de se destacar que qualquer intervenção nos encontros e seus taludes deve ser precedido do resolução dos vórtices contra os os mesmos que são os causadores de tais erosões, que será resolvido aumentando-se a vão/calha sob a ponte.

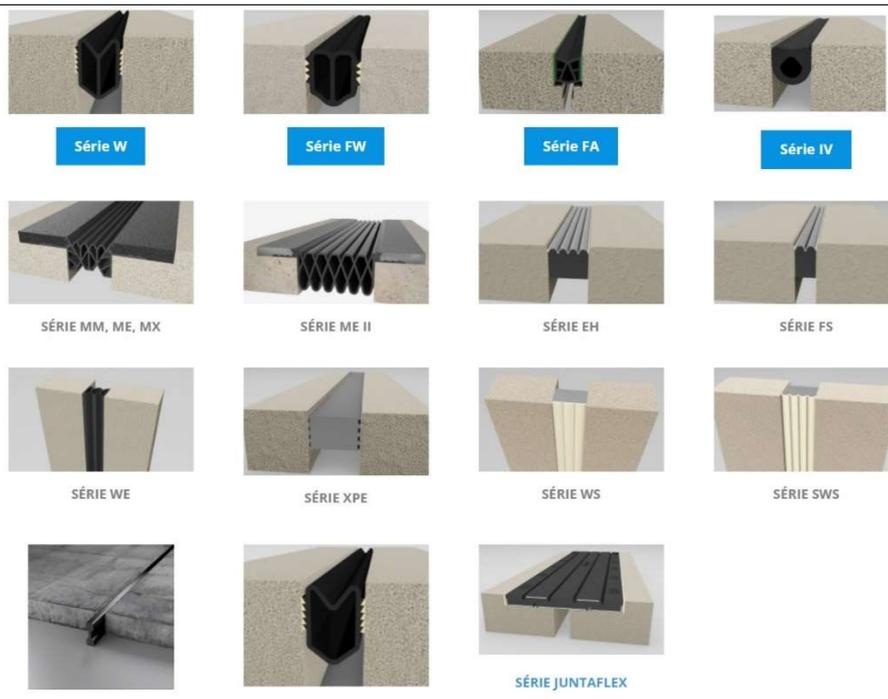
Este tipo de anomalia, no caso da OAE em estudo se deu na falta de indicação de construção deste tipo de junta no projeto, o que era bem comum para época da construção. A falta de junta de dilatação estão intrinsicamente ligadas a origem de trincas e fissuras no tabuleiro geradas por tensões não previstas.

**Imagem n.º 101 – Tipos mais comuns de juntas de dilatação**

No mercado encontra-se a vários tipos de juntas de dilatação divididas em duas as categorias as abertas e as totalmente estanques. A tipologia aberta tem seus lados em concreto armado e pode ou não contar com cantoneiras metálicas. Permitem a passagem da água da chuva e recebem o impacto dos pneus dos automóveis. Com isso, costumam apresentar vida útil menor. Já as fechadas podem ser preenchidas com diferentes materiais, como composto elástico ou elementos metálicos. Ao promover a vedação, a solução também contribui para evitar a passagem da água pluvial para o interior da estrutura das pontes e viadutos.

Há grande diversidade de juntas de dilatação para pontes existentes do mercado algumas mais eficientes e conseqüentemente mais caras e outras com menor eficiência relativamente mais baratas.
