RELATÓRIO FOTOGRÁFICO

RESTAURAÇÃO DA RODOVIA

DF-095 (EPCL) – ESTRUTURAL)

JULHO/2020

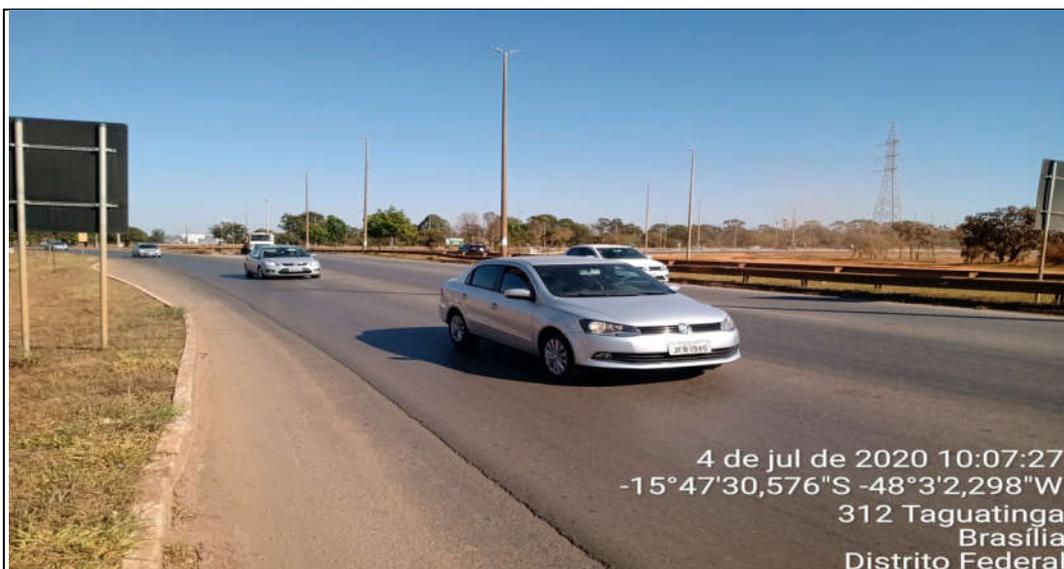
02 – Alça de acesso da DF-001 (EPCT) para a DF-095.

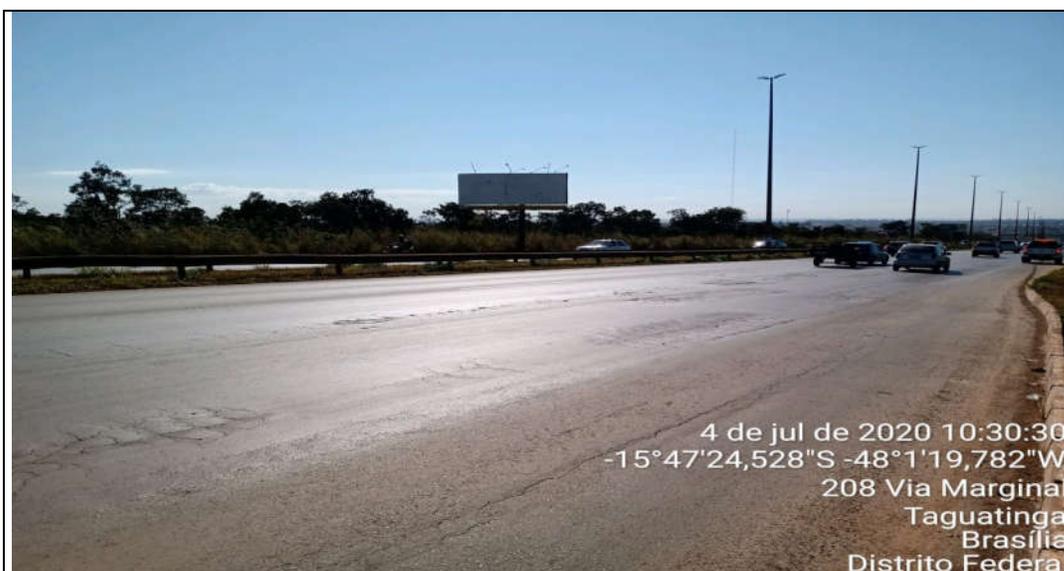
09 – Segundo acesso de Vicente Pires para a DF-095. Revestimento asfáltico apresentando defeitos funcionais, tais como: Trincas em Bloco, Trincas “Couro de Jacaré” com Desagregação e Afundamentos na Trilha de Roda – Faixas 02 e 03.

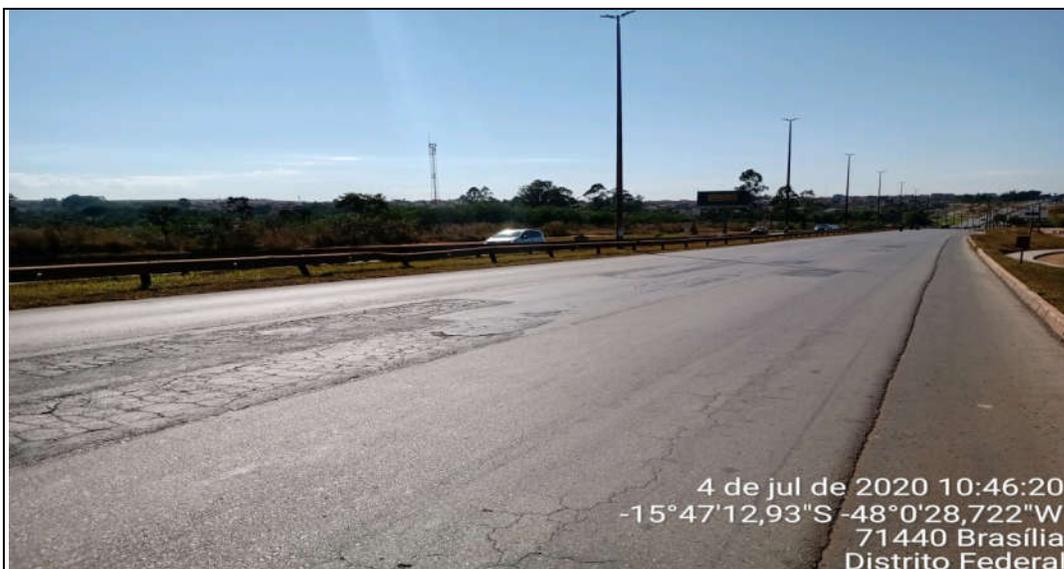
14 – Km 08 – Revestimento asfáltico apresentando defeitos funcionais, tais como: Trincas em Bloco, Trincas “Couro de Jacaré” com Desagregação, Trincas Interligadas, Afundamentos na Trilha de Roda e Remendos – Faixas 02 e 03.

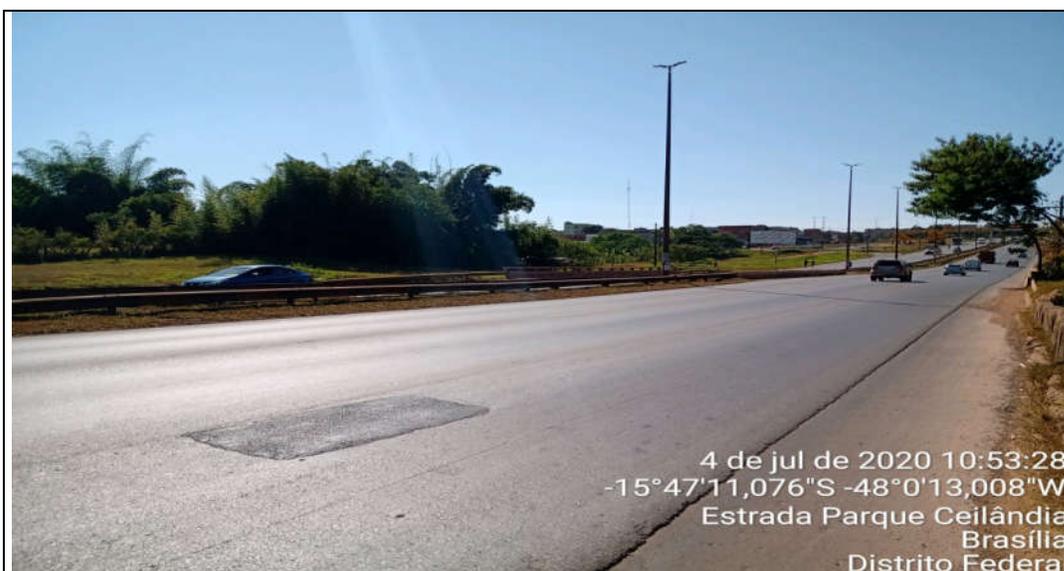
17 – Ponte sobre o Córrego Vicente Pires. Revestimento asfáltico apresentando defeitos funcionais, tais como: Trincas Longitudinais e Remendo – Faixa 03.

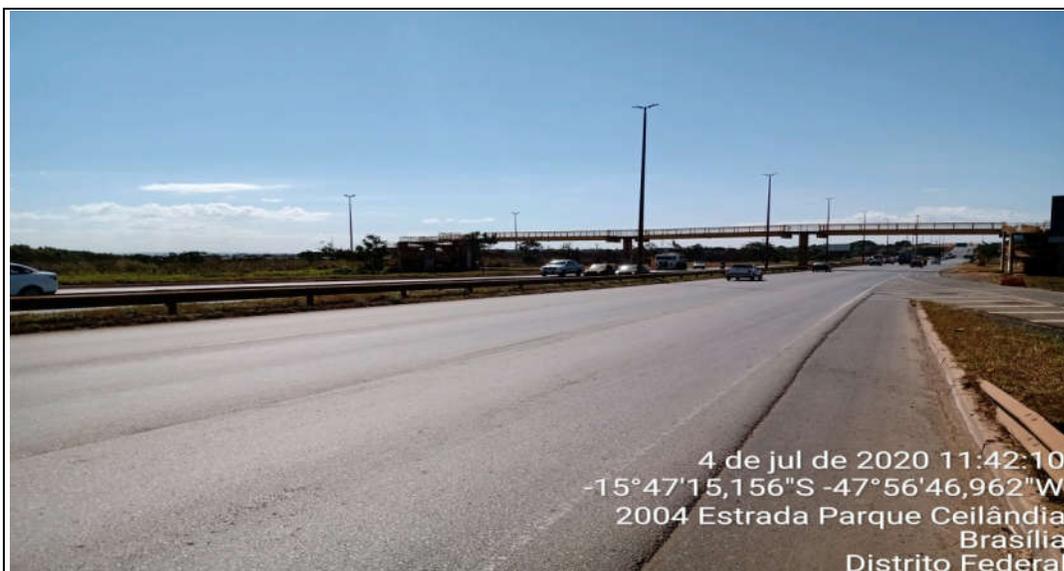
33 – km 01 – Acesso do CEASA para a DF-095. Sexta passarela de pedestres e baia de ônibus. Revestimento asfáltico apresentando defeitos funcionais, tais como: Trincas em Bloco – Faixa 03.

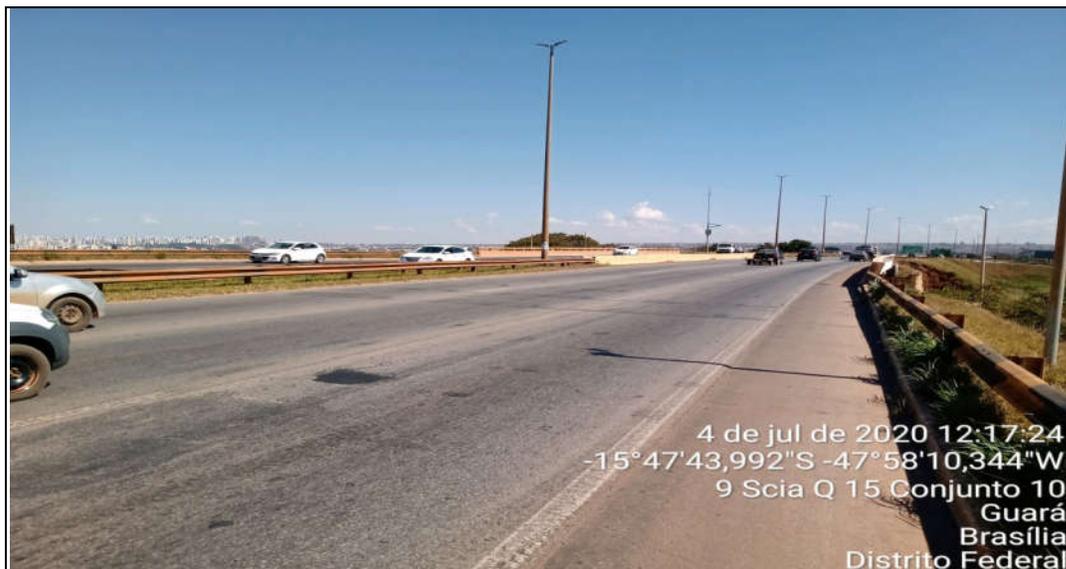
39 – Viaduto sobre a Linha Férrea, próximo ao Setor de Inflamáveis. Alça de acesso da DF-095 para o Setor de Inflamáveis e Cidade do Automóvel. Revestimento asfáltico apresentando defeitos funcionais, tais como: Trincas em Bloco e Remendos – Faixas 02 e 03.

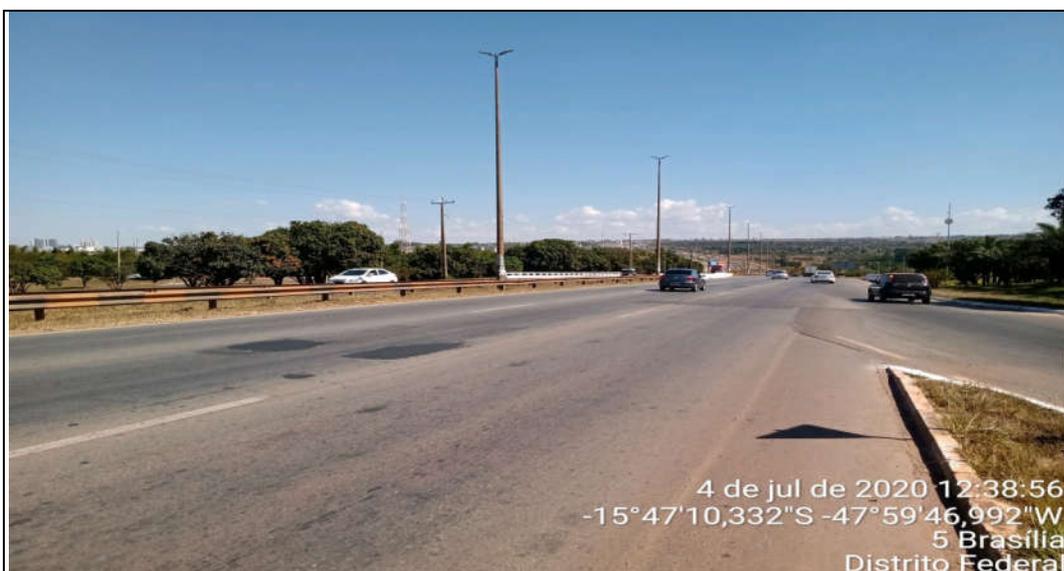
47 – Acesso da DF-095 para a DF-087, próximo ao Viaduto sobre a DF-087. Revestimento asfáltico apresentando defeitos funcionais, tais como: Trincas em Bloco, Remendos e Afundamento na Trilha de Roda – Faixa 02.

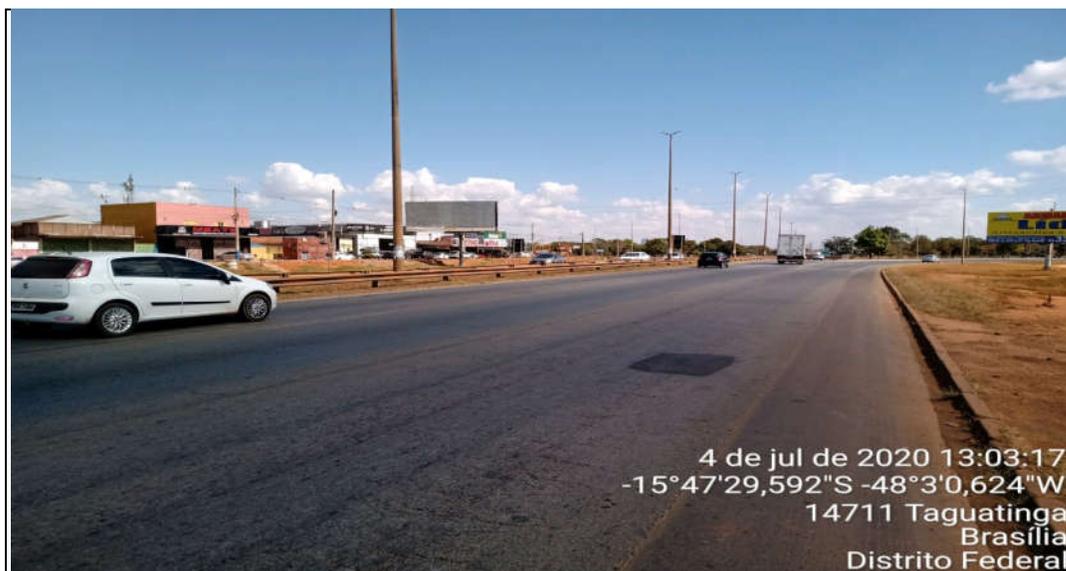
54 – Km 12,2 – Próximo a alça de acesso da DF-095 para a DF-001 (EPCT) – Caminho para Brazlândia. Revestimento asfáltico apresentando defeitos funcionais, tais como: Trincas em Bloco, Trincas “Couro de Jacaré” e Remendos – Faixa 03.
