**Departamento de Estradas de Rodagem  
do Distrito Federal**

**RELATÓRIO DE INSPEÇÃO, DIAGNÓSTICO E  
RECUPERAÇÃO ESTRUTURAL DA OAE - 654 PONTE  
SOBRE O CÓRREGO GUARÁ.**

**Brasília, Maio de 2019.**

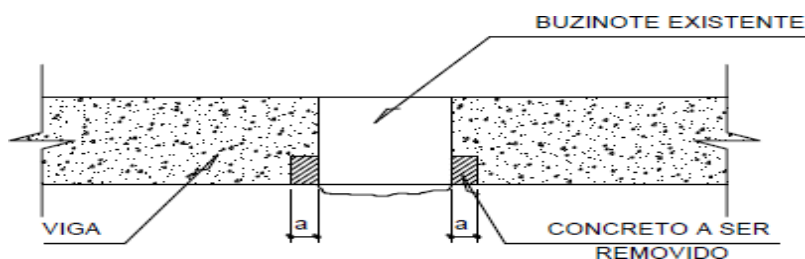
a = abertura necessária e suficiente para a colocação do prolongador.

### 11.2 METODOLOGIA PARA O PROLONGAMENTO DOS BUZINOTES

- Remoção do concreto em torno do tubo, mediante utilização de ponteiro e marreta (executar a demolição na face inferior da laje);
- Remoção dos resíduos em torno do tubo, mediante lixamento;
- Colocação de um prolongador, consistindo de um tubo de mesmo diâmetro e material, tomando os devidos cuidados para garantir um comprimento mínimo de 20 cm e aderência entre os tubos;
- Reconstituição do concreto, mediante a aplicação de argamassa polimérica devendo ser utilizado um dos seguintes produtos, preparado conforme instruções do fabricante:
- Anchormassa S2. (Anchortec Quartzolit), Emaco S168 (BASF), Sikatop S122 (Sika); Viaplus St (Viapol), Denvertc 700 (Denver).
