DOCUMENTO TÉCNICO

DF003 - ESTRADA PARQUE INDÚSTRIA E ABASTECIMENTO (EPIA) - Km 13

RELATÓRIO DE TERAPIA E PROJETO DE REPAROS – PONTES SOBRE O CÓRREGO RIACHO FUNDO

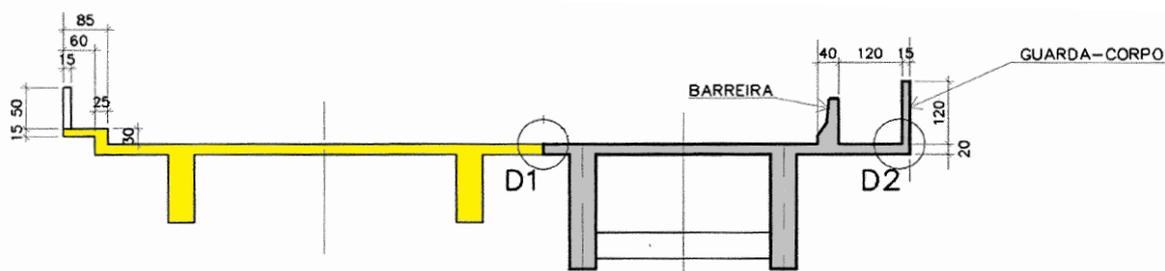
Figura 2: Seção transversal típica da Ponte + Alargamento

Transversalmente a obra apresenta largura total de 9,15m, compreendendo duas faixas de rolamento no mesmo sentido, perfazendo leito carroçável com 8,30m (largura útil), bem como passeio com guarda-corpo em um dos lados e junta longitudinal (Detalhe D1 - Figura 2) separando a ponte em análise do Alargamento feito posteriormente (Figura 2).

Ponte analisada (em amarelo); Alargamento (em cinza)

Trata-se de duas Obras de Arte Especiais (OAE) em traçado retilíneo, reto ao obstáculo e em nível longitudinal e transversal, constituídas, cada uma, por uma ponte (seção antiga, em amarelo) e por um alargamento (em cinza), conforme Figura 2. As pontes 1 e 2, como denominadas neste documento (ver relatório fotográfico - Fotos 1 e 2) foram aqui avaliadas. Não foram avaliados os alargamentos.

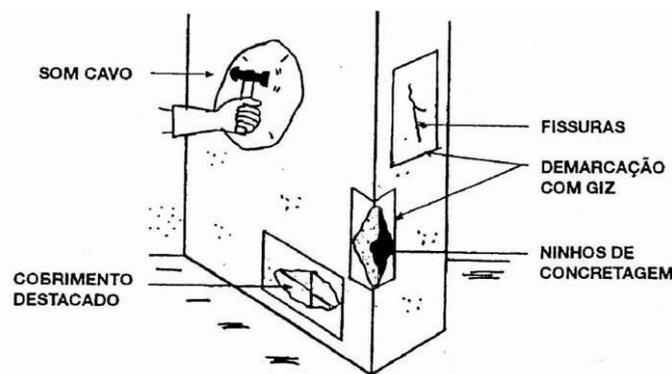
1. Localizar e identificar as regiões da estrutura que estejam apresentando as manifestações patológicas apresentadas no relatório de patologia, através de exame visual.

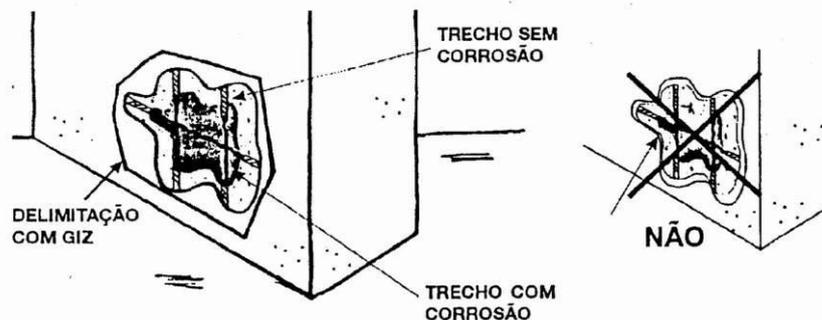
2. Demarcação com giz de cera (ou escolar) das regiões com anomalias a serem reparadas, criando figuras geométricas (poligonais, com cantos em ângulos iguais ou superiores a 90°) que envolvam com folga estas áreas; não utilizar demarcações em figuras circulares ou onduladas.

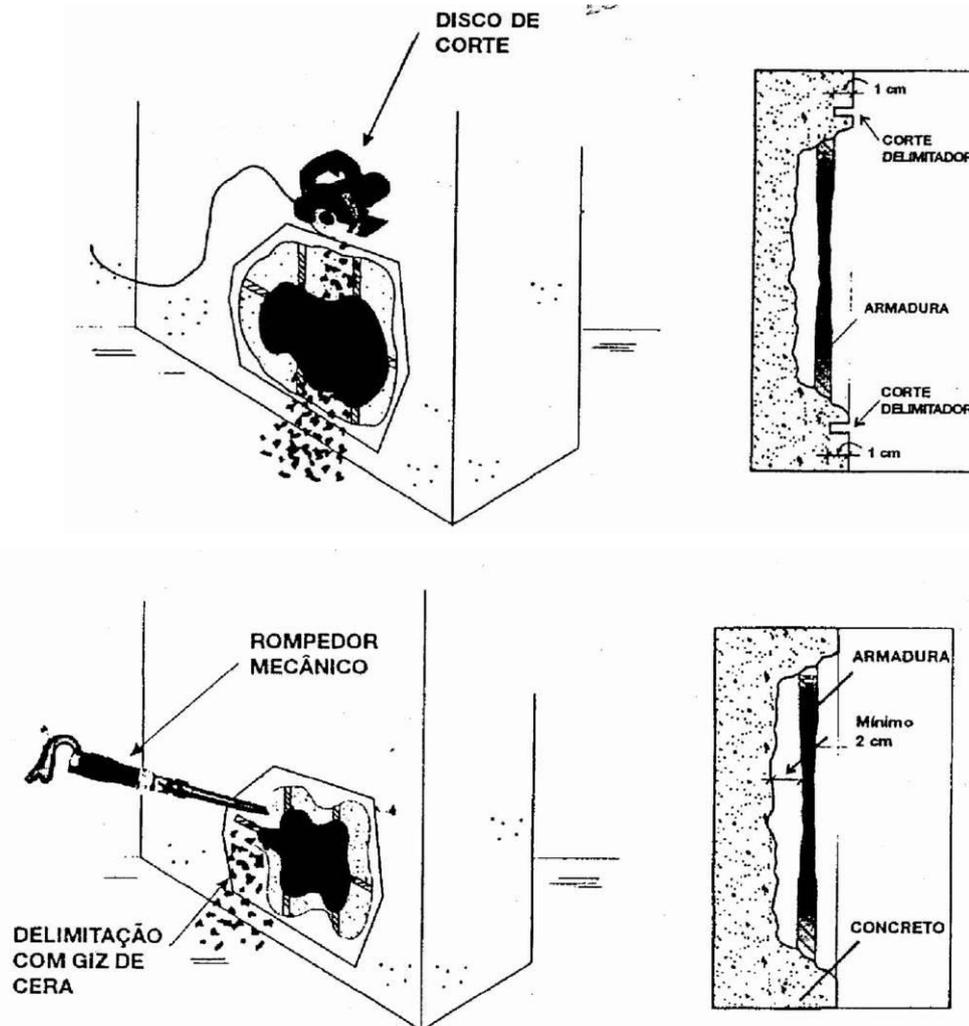
4. Delimitação das regiões a serem reparadas com serra elétrica circular dotada de disco de corte diamantado, tipo Makita, com a profundidade de aproximadamente 1,0 cm. Esta medida pode variar em função do cobrimento das armaduras (estribos), no entanto, deve apresentar no mínimo 5 mm.
5. Remoção do concreto deteriorado (e parte do são), dentro da área delimitada, até o friso formado pelo disco de corte, através de apicoamento manual, preferencialmente, ou mecânico, evitando-se o rompimento das bordas do friso.

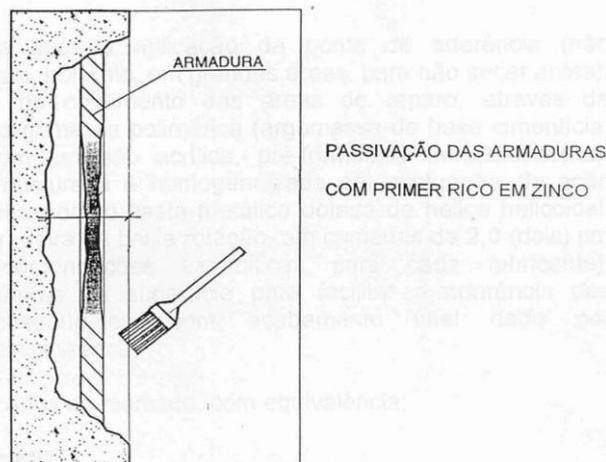
8. Limpeza das superfícies de aço e concreto, com jato de ar comprimido filtrado (isento de óleos, graxas, água, etc.).
9. Aplicação de pintura passivadora das armaduras, composta de primer rico em zinco (zinco metálico puro, com teores superiores a 55% em peso), devendo ser utilizado um dos seguintes produtos, preparado conforme instruções do fabricante:
 - NITOPRIMER ZN de fabricação da ANCHORTEC QUARTZOLIT
 - MASTERSEAL ZINCO PRIMER de fabricação da BASF
 - DENVERPRIMER ZINCO de fabricação da DENVER IMPERMEABILIZANTES.
 - BAUTECH ADESIVO EP ZN de fabricação da BAUTECH
 - VIAPLUS FERROPROTEC de fabricação da VIAPOL.

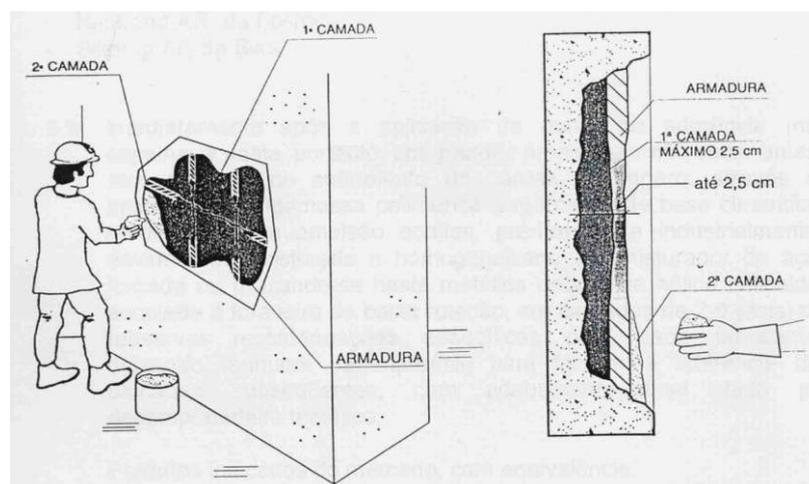
Para reparos mais profundos, na faixa dos 6,0 cm de espessura, pode-se aplicar o sistema "dry pack", que consiste na aplicação de uma argamassa seca até a recomposição parcial da seção, com diferença de 1,0 cm para o preenchimento total. Esta argamassa de reparo, do tipo ANCHORMASSA SHIM de fabricação da ANCHORTEC QUARTZOLIT ou VIAPLUS ST TIX de fabricação da VIAPOL, é aplicada em camadas de 1,0 cm incorporando manualmente brita a argamassa aplicada. Após o endurecimento do ANCHORMASSA SHIM, até que não haja marcas com a pressão do dedo, saturar sua superfície e aplicar a argamassa polimérica ANCHORMASSA S2 na espessura final de 1,0 cm.

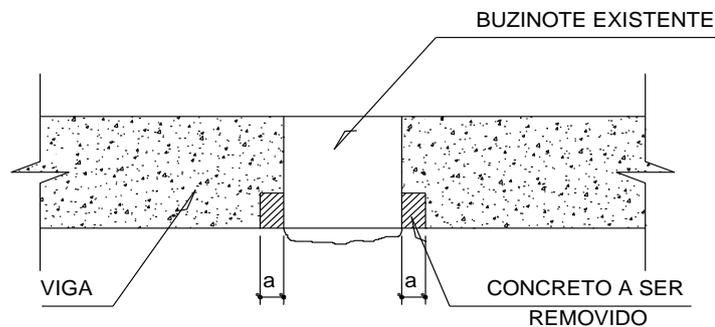
1. Remoção do concreto em torno do tubo, mediante utilização de ponteiro e marreta (Executar a demolição na face inferior da laje).

a = abertura necessária e suficiente para a colocação do prolongador.

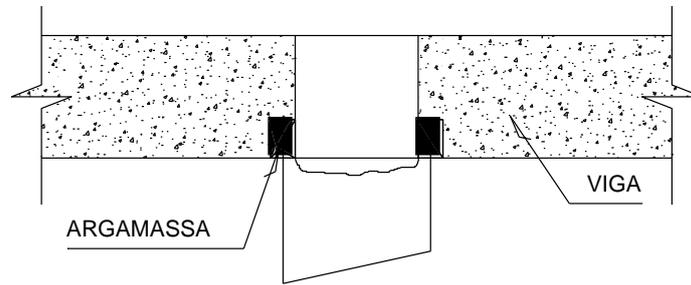
2. Remoção dos resíduos, em torno do tubo; mediante lixamento.
3. Colocação de um prolongador, consistindo em um tubo de mesmo diâmetro e material, tomando os devidos cuidados para garantir um comprimento mínimo de 20 cm e aderência entre os tubos.
4. Reconstituição do concreto, mediante aplicação de argamassa polimérica, devendo ser utilizado um dos seguintes produtos, preparado conforme instruções do fabricante:
 - ANCHORMASSA S2 de fabricação da ANCHORTEC QUARTZOLIT.
 - EMACO S168 de fabricação da BASF.
 - SIKATOP 122 de fabricação da SIKA.
 - ARGAMASSA ESTRUTURAL 250 de fabricação da OTTO BAUMGART.
 - DENVERTEC 700 de fabricação da DENVER IMPERMEABILIZANTES.
 - BAUTECH KIT TRAFIX S2 de fabricação da BAUTECH.
 - VIAPLUS ST de fabricação da VIAPOL.
 - ZENTRIFIX GM2 de fabricação da MC-BAUCHEMIE

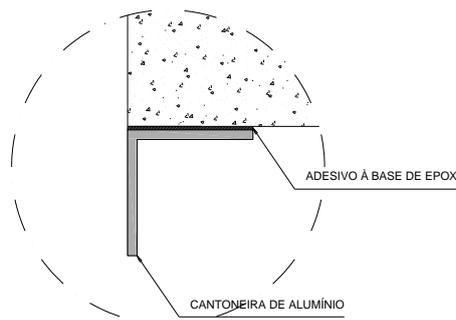
- 4C.1. Apicoar e limpar o fundo da laje com o emprego de martelete elétrico e/ou ponteiro e marreta, a fim de remover os resíduos e conseguir uma melhor aderência entre o concreto velho e o adesivo a base de epóxi.
- 4C.2. Aplicação do adesivo a base de epóxi de pega rápida tipo RAPID GEL da BASF no fundo de laje e no perfil tipo cantoneira.
- 4C.3. Colar o perfil tipo "cantoneira" de alumínio com abas iguais de 1" no fundo da laje nos balanços laterais, conforme desenho a seguir.

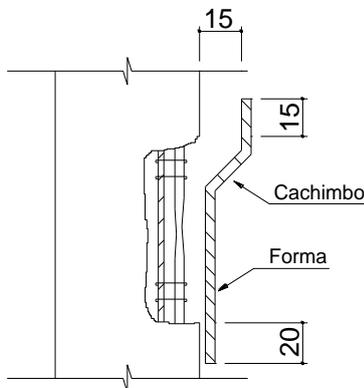
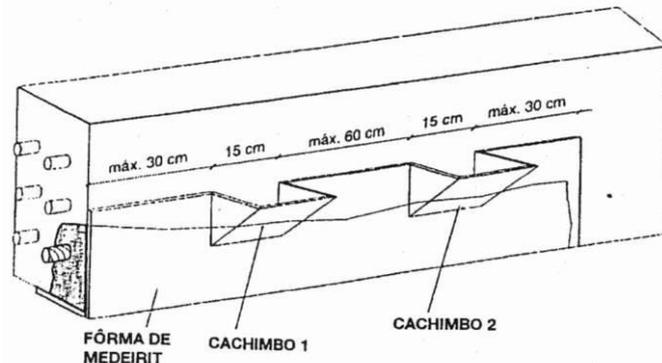
- Montagem de fôrmas lisas (plastificadas), estanques e indeformáveis, dotadas de “cachimbos” (com largura mínima de 15,0 cm), distribuídos a espaços regulares (máximo de 60,0 cm no caso de vigas);

Obs.1: Medidas em centímetros.

Obs.2: Desenho ilustrativo apenas para referência, as formas deverão ser adequadas “in loco” conforme a geometria da peça.

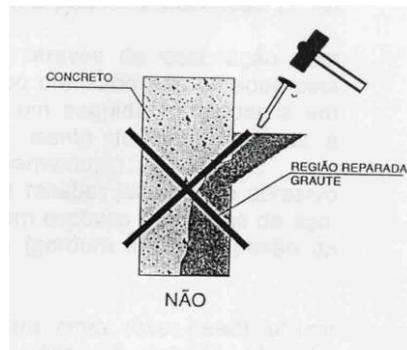
- FOSGROUT PLUS de fabricação da ANCHORTEC QUARTZOLIT. (uso geral).
 - MASTERFLOW 320 de fabricação da BASF.
 - SIKA GROUT ou SIKA GROUT TIX de fabricação da SIKA.
 - V-1 GRAUTH ou V-2 GRAUTH de fabricação da OTTO BAUNGART/VEDACIT.
 - DENVERGROUT de fabricação da DENVER IMPERMEABILIZANTES.
 - RAPGROUT de fabricação da BAUTECH.
 - EMCEKRETE 40 de fabricação da MC-BAUCHEMIE
 - VIAGRAUTE de fabricação da VIAPOL.
- Imediatamente após a reconstituição das áreas de reparo com graute, promover a cura úmida, ininterrupta, com água limpa, durante 7 (sete) dias
 - Após a cura do graute, remover os cachimbos salientes procedendo ao corte de baixo para cima, utilizando-se disco rígido de corte acoplado a politriz elétrica. Evitar o uso de ponteiros manuais ou mecânicos e, caso seja necessário, dar acabamento superficial com argamassa polimérica.
