Enc: Concorrência nº 003/2019 - JM TERRAPLENAGEM E CONSTRUÇÕES LTDA. - IMPUGNAÇÃO

Encaminhamos em anexo nossa instrumento de impugnação referente ao Edital de Concorrência 003/2019- DER/DF que tem como objetivo: DF-047 (EPAR) – CONSTRUÇÃO DE NOVAS FAIXAS DE ROLAMENTO, CICLOFAIXAS, CICLOVIA E SINALIZAÇÃO VERTICAL E HORIZONTAL.

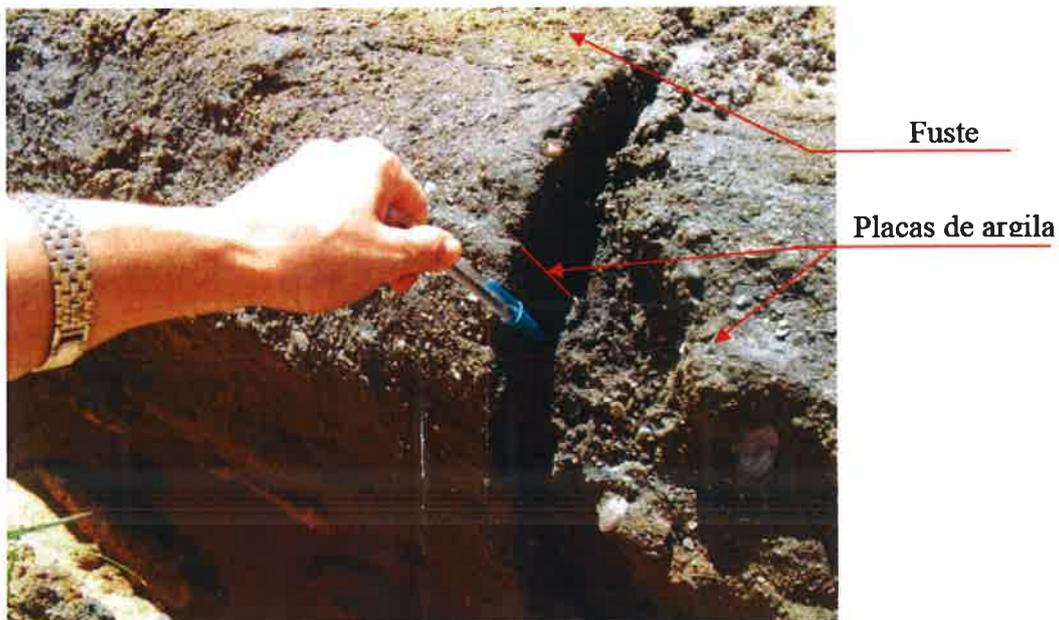
Foto 1 - Placas de argila marinha aderidas ao fuste da estaca.

Experiência realizada por **Alledi et al. (2006)**, em que foi extraído parte da estaca hélice, executada em perfil geotécnico de areia com estrato de solo mole de cerca de 1,0 m de espessura, mostrou que o solo mole tinha sido arrastado pelo trado, aderido ao fuste e contaminado camadas de solo resistente situados acima do extrato de solo mole. Conforme mostrado na **Foto 01** e **Foto 02**.

A pesquisa mostra ainda que o solo mole contaminou o concreto e causou uma pequena perda de seção do fuste da estaca.

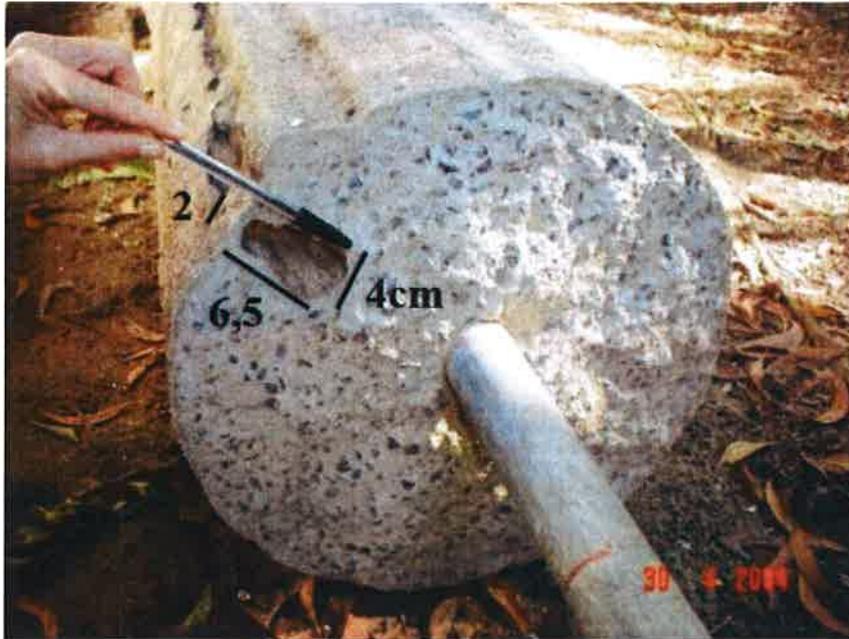
Foto 2 - Dimensões frontal da cava no fuste devido à intrusão de argila.

Também pode ocorrer a intrusão da argila em pequenas cavas no fuste da estaca, que podem ser portas de entrada para a ocorrência de corrosão nas armaduras.
