Pedido de Ensaio : 8768.

Natureza do Trabalho: **ENSAIOS DIVERSOS CILINDRO DELIMITADOR TIPO II PARA SINALIZAÇÃO VIÁRIA.**

METODOLOGIA APLICADA.....: Conforme Norma Técnica - ABNT NBR 16658:2019

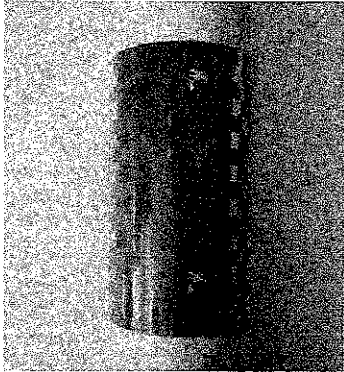
XV. CARACTERÍSTICAS DA PELÍCULA REFLETIVA

Fabricante	Aspecto
3M do Brasil

Nota: Fabricante da Película informado pelo cliente.

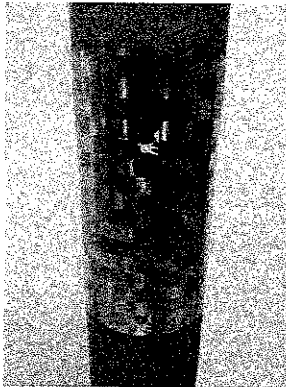
XV. CARACTERÍSTICAS DA PELÍCULA REFLETIVA

Fabricante	Aspecto
3M do Brasil

Nota: Fabricante da Película informado pelo cliente.
